# **DIAGNOSTIC PRÉLIMINAIRE DES RUISSEAUX ROUGE, MANSEAU ET TÊTE DU LAC**

## **Printemps 2015**

**Lac Elgin**  
**Rapport technique**

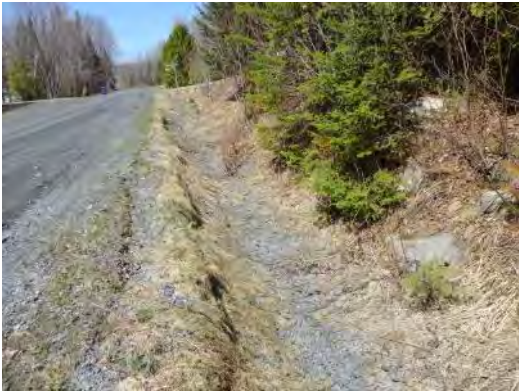
| 524 | Description | Recommandations |

| 524 | Description | Recommandations |
|---|---|---|
| | Quantité importante de sédiments et de gravier dans le fossé issu de l'entretien hivernal du chemin. Les eaux de ce fossé se déversent directement dans le ruisseau. | Aménager une trappe à sédiments pour retenir les sédiments. |

| Aménagement d'une trappe à sédiments (pt 524) : | 600 \$ |

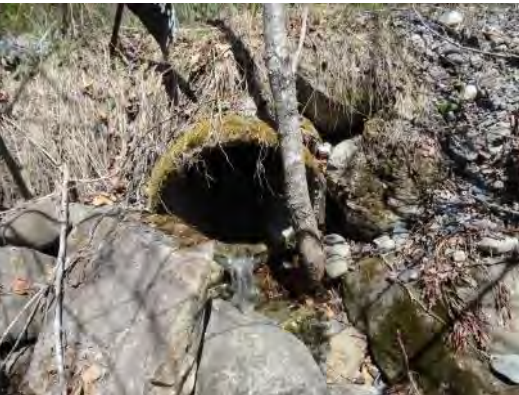
| 524 | Description | Recommandations |
|---|---|---|
| 522 | | |

| 524 | Description | Recommandations |
|---|---|---|
| | Ponceau du chemin Fortin instable et présence d'une chute de 30 cm à la sortie. Le ponceau est trop en pente et l'eau y sort à grande vitesse ce qui cause de l'érosion. | Réaliser des plans et devis et changer le ponceau. |

| Plans et devis pour le remplacement du ponceau du chemin Fortin (pt 522) : | 1 500 \$ |
| Remplacement du ponceau du chemin Fortin (pt 522) : | 7 000 \$ |

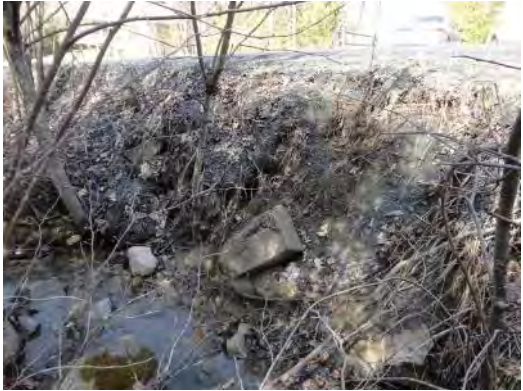
| | <p>Érosion importante du talus du fossé du côté du chemin. Une importante quantité d'eau s'écoule dans ce fossé. Le fond du fossé est érodé. Il est à plus de 2 m sous le niveau du chemin. La niveleuse pousse une grande quantité de gravier et de sédiments dans le fossé.</p> | <p>Évaluer, en collaboration avec la municipalité, la possibilité de stabiliser le talus du fossé (reprofilage, enrochement, ensemencement) et d'aménager des seuils de roches dans le fossé afin de ralentir l'eau.</p> |

| Plans et devis pour la stabilisation du fossé du chemin Lapierre (pt 502) : | 1 500 \$ |
| Stabilisation du fossé du chemin Lapierre (le prix peut varier après la réalisation des plans et devis) | 10 000 \$ |

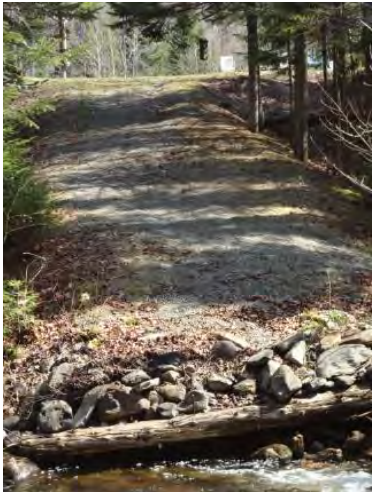
| | <p>Ancien chemin perpendiculaire au ruisseau et en pente forte. Le chemin s'érode et les sédiments sont transportés dans le ruisseau.</p> | <p>Aménager une ou deux barres d'eau pour dévier l'eau du chemin vers la végétation naturelle adjacente.</p> |

| Aménagement de barres d'eau dans un ancien chemin (pt 504) : | 300 \$ |

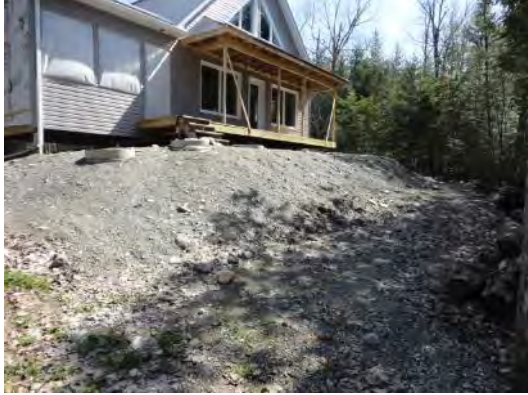
| | <p>Sol à nu sans mesure de contrôle de l'érosion. Par contre, une bande riveraine de 25 m a été conservée entre le sol à nu et le ruisseau.</p> | <p>Dans le secteur en développement (chemin Fortin), il est important que des mesures de contrôle de l'érosion soient mises de l'avant pour les nouvelles constructions.</p> |

| Application de mesures de contrôle de l'érosion des sols à nus pour les nouvelles résidences du chemin Fortin (pt 505) | n.a. |

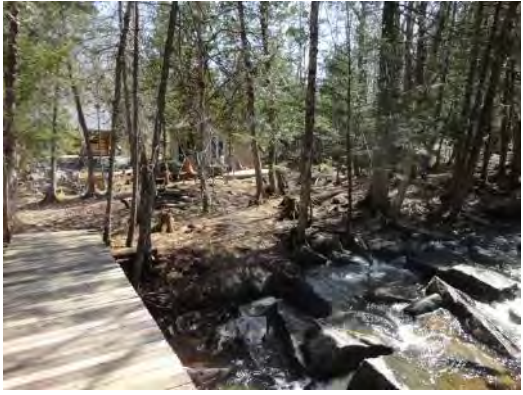
| <div> <div></div> 506 </div> | Description | Recommandations |
|---|---|---|
| | <p>Déboisement de la bande riveraine.</p> | <p>Un contrôle serré doit être fait par la municipalité pour empêcher le déboisement de la bande riveraine dans le secteur en développement (chemin Fortin). Les arbres coupés devraient être remplacés.</p> |

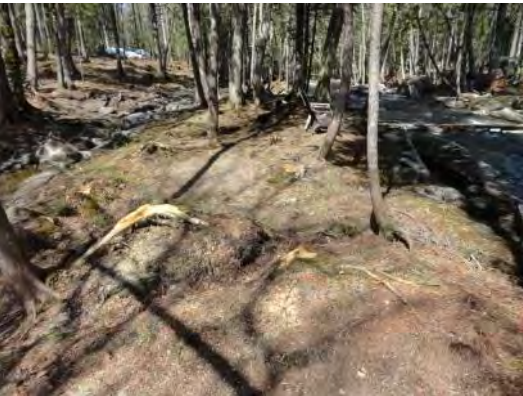
| <div> <div></div> 506 </div> | Description | Recommandations |
|---|---|---|
| | <p>Déboisement de la bande riveraine.</p> | <p>Un contrôle serré doit être fait par la municipalité pour empêcher le déboisement de la bande riveraine dans le secteur en développement (chemin Fortin). Les arbres coupés devraient être remplacés.</p> |

| Contrôle serré du déboisement de la bande riveraine, secteur chemin Fortin (pt 507-509) | n.a. |

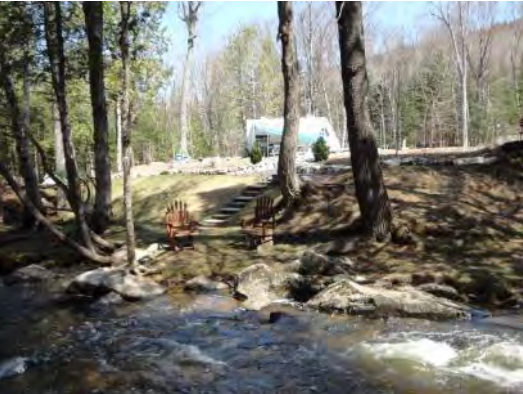
| <div> <div></div> 506 </div> | Description | Recommandations |
|---|---|---|
| | <p>Déboisement de la bande riveraine. Bande riveraine maintenant constituée de gazon tondue.<br/>Aménagement paysager dans la bande riveraine.</p> | <p>Cesser de tondre, retirer l'aménagement à l'intérieur de la bande riveraine et renaturaliser la berge.</p> |

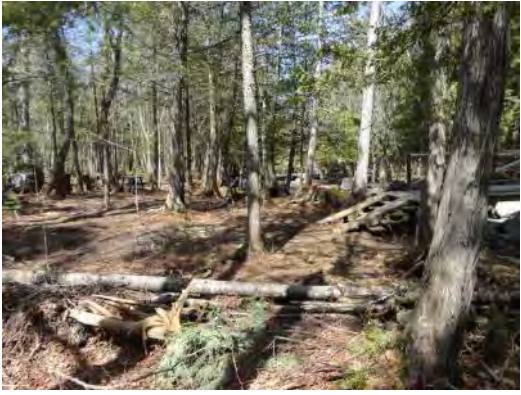
| <div> <div></div> 509 </div> | Description | Recommandations |
|---|---|---|
| | <p>Déboisement de la bande riveraine.</p> | <p>Un contrôle serré doit être fait par la municipalité pour empêcher le déboisement de la bande riveraine dans le secteur en développement (chemin Fortin). Les arbres coupés devraient être remplacés.</p> |

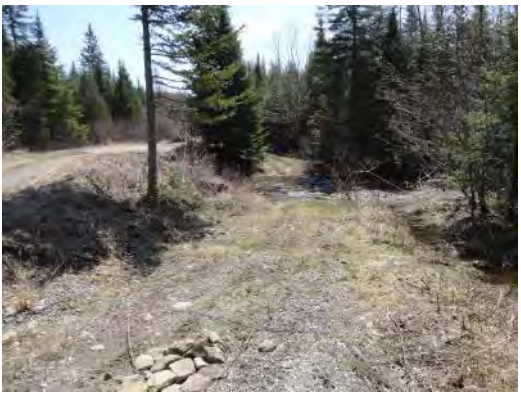
| <div> <div></div> 509 </div> | Description | Recommandations |
|---|---|---|
| | <p>Malgré la présence d'un pont en bon état, la machinerie et les vtt traversent dans le cours d'eau. Érosion de la berge et risque de contamination (huile, essence...).</p> | <p>Traverser le cours d'eau grâce au pont.</p> |

| Sensibiliser le propriétaire du lot forestier afin qu'il utilise les ponts plutôt que de traverser dans le cours d'eau avec la machinerie (pt 510, 513, 526, 530, 531) | n.a. |

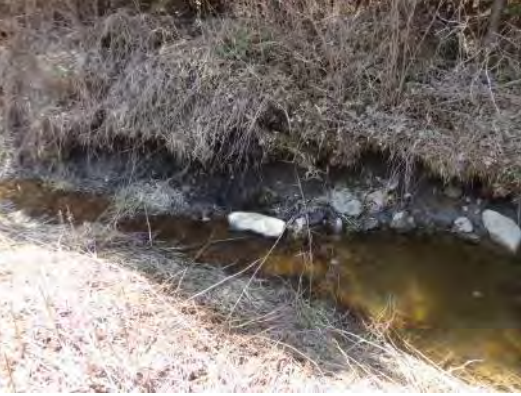
| <div> <div></div> 509 </div> | Description | Recommandations |
|---|---|---|
| | <p>Érosion du fossé du chemin forestier. L'eau du fossé se déverse directement dans le ruisseau.</p> | <p>Stabiliser le fossé par un ensemencement et un matelas anti-érosion. Dévier l'eau du fossé dans un bassin de sédimentation à 20 m ou plus avant l'arrivée au ruisseau.</p> |

| Aménagement d'un bassin de sédimentation et stabilisation du fossé du chemin forestier (pt 511) | 500 \$ |

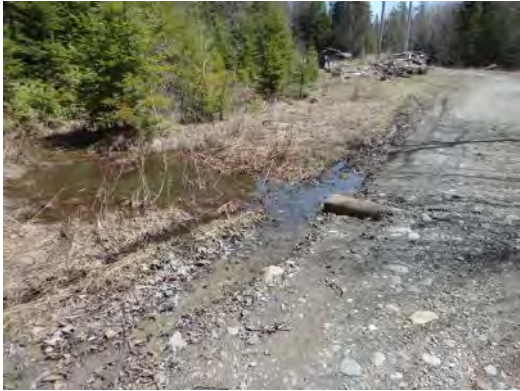
| <div> <div></div> 512 </div> | Description | Recommandations |
|---|---|---|
| | <p>Ponceau de drainage mal aménagé. L'eau passe sur la surface de roulement et emporte des sédiments.</p> | <p>Remplacer le ponceau.</p> |

| Remplacement de 6 ponceaux sur le chemin forestier à 700 \$/ponceau (pt 512, 529, 514, 515, 516, 518) | 4 200 \$ |

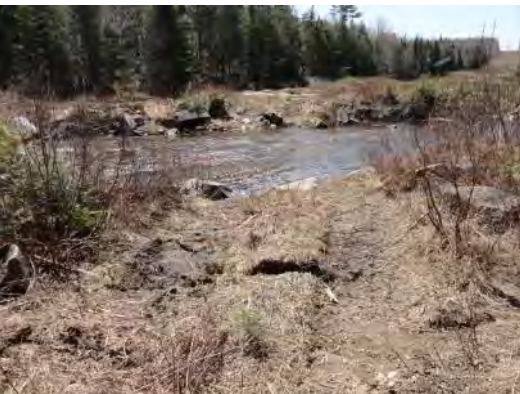
| <div> <div></div> 512 </div> | Description | Recommandations |
|---|---|---|
| | <p>Malgré la présence d'un pont en bon état à proximité, la machinerie forestière traverse dans le cours d'eau. Érosion de la berge et risque de contamination (huile, essence...). Site situé sous les lignes électriques.</p> | <p>Traverser le cours d'eau grâce au pont.</p> |

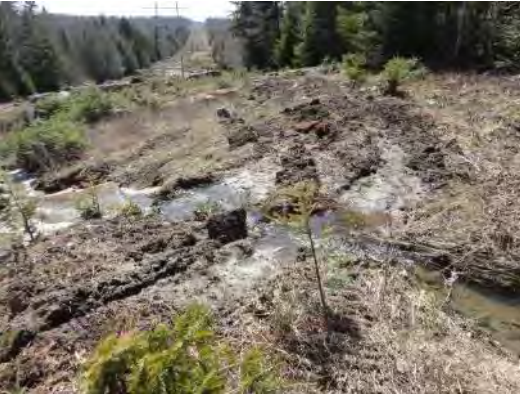
| <div> <div></div> 512 </div> | Description | Recommandations |
|---|---|---|
| | <p>Passage de la machinerie directement dans la branche secondaire du ruisseau. Destruction de la berge et du lit du cours d'eau. Risque de contamination (huile, essence...).</p> | <p>Installer un ponceau s'il est vraiment nécessaire de traverser ce cours d'eau.</p> |

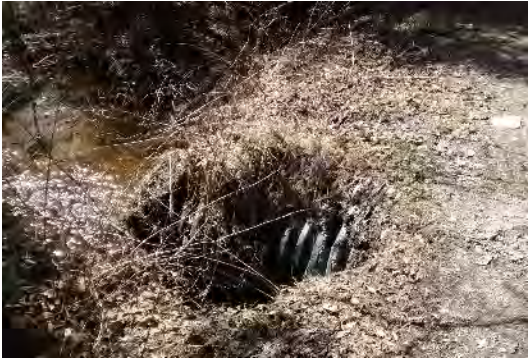
| <div> <div></div> 529 </div> | Description | Recommandations |
|---|---|---|
| | <p>Érosion d'un ponceau sur un petit cours d'eau qui se jette dans le ruisseau tête du lac</p> | <p>Stabiliser correctement les deux extrémités du ponceau à l'aide d'un géotextile recouvert d'un enrochement.</p> |

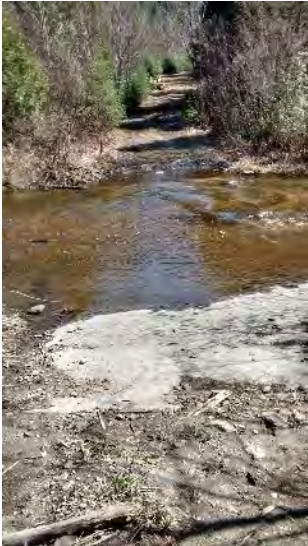
| <div> <div></div> 529 </div> | Description | Recommandations |
|---|---|---|
| | <p>Passage de la machinerie directement dans le ruisseau. Érosion de la berge et risque de contamination (huile, essence...).</p> | <p>Traverser le cours d'eau aux endroits où il y a un pont ou aménager un ponceau (dispendieux pour un cours d'eau de cette taille mais nécessaire).</p> |

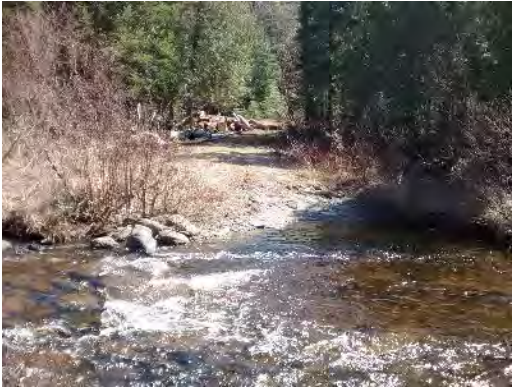
| <div> <div></div> 529 </div> | Description | Recommandations |
|---|---|---|
| | <p>Passage de la machinerie directement dans le ruisseau. Érosion de la berge et risque de contamination (huile, essence...).</p> | <p>Traverser le cours d'eau aux endroits où il y a un pont ou aménager un ponceau (dispendieux pour un cours d'eau de cette taille mais nécessaire).</p> |

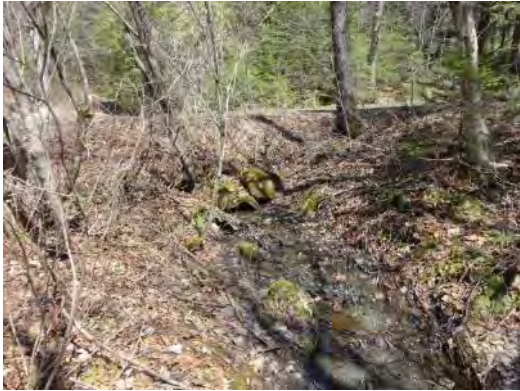
| <span>●</span> 514 | Description | Recommandations |
|---|---|---|
| | <p>Ponceau de drainage presque complètement obstrué et dont les talus s'érodent.</p> | <p>Remplacer le ponceau.</p> |

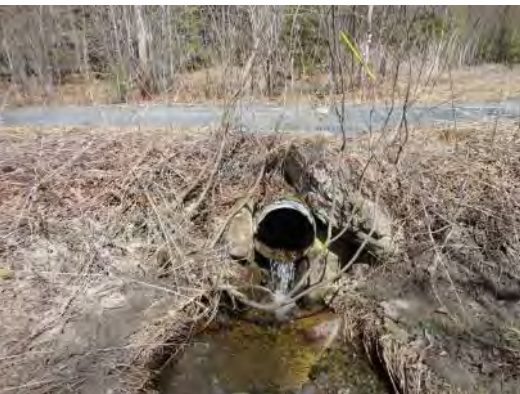
| <span>●</span> 514 | Description | Recommandations |
|---|---|---|
| | <p>Ponceau de cours d'eau avec une chute de 20 cm et dont les talus s'érodent</p> | <p>Remplacer le ponceau.</p> |

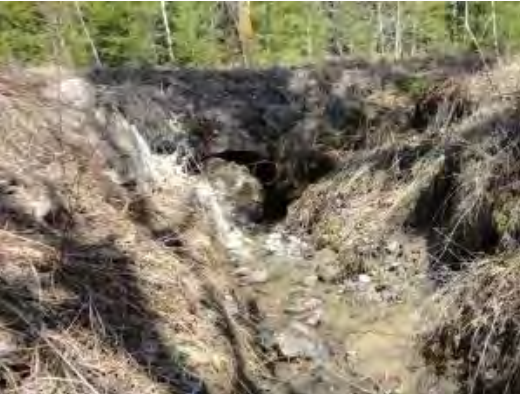
| <span>●</span> 514 | Description | Recommandations |
|---|---|---|
| | <p>Ponceau de drainage trop petit et mal aménagé (chute de 50 cm à sa sortie) et dont les talus s'érodent. Érosion du fossé en aval du ponceau car pentes trop fortes et il est trop profond.</p> | <p>Remplacer le ponceau. Reconfigurer le fossé en faisant des pentes de 2H:1V. Il n'a pas à être aussi profond. Ensemencer le nouveau canal et recouvrir de paille.</p> |

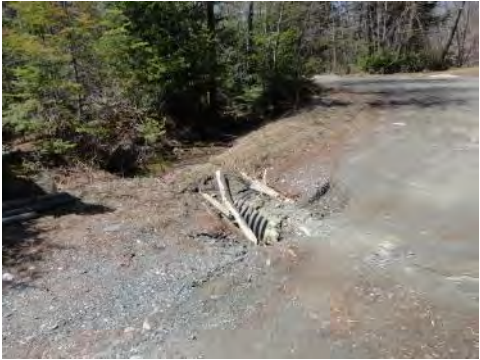
| <div> <div></div> 518 </div> | Description | Recommandations |
|---|---|---|
| | <p>Érosion d'un ponceau de drainage. Les extrémités du ponceau n'ont pas été stabilisées. Il n'y a pas suffisamment de matériel par-dessus le ponceau.</p> | <p>Stabiliser correctement les deux extrémités du ponceau à l'aide d'un géotextile recouvert d'un enrochement. Ajouter du matériel (sol naturelle en place ou gravier) par-dessus le ponceau.</p> |

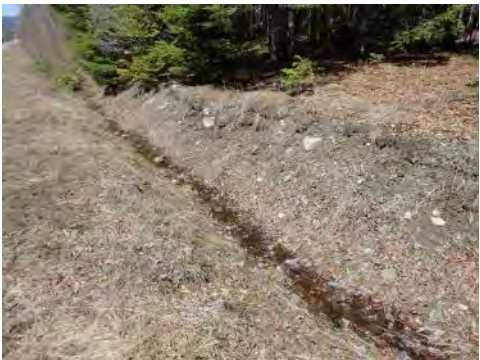
| <div> <div></div> 518 </div> | Description | Recommandations |
|---|---|---|
| | <p>Érosion du talus du fossé sur les deux côtés et sur une distance d'environ 10 m.</p> | <p>Ensemencer les talus et recouvrir d'un matelas anti-érosion.</p> |

| Stabilisation de 45 mètres de talus de fossé à 35\$/m (pt 519, 520, 521) | 1 575 \$ |

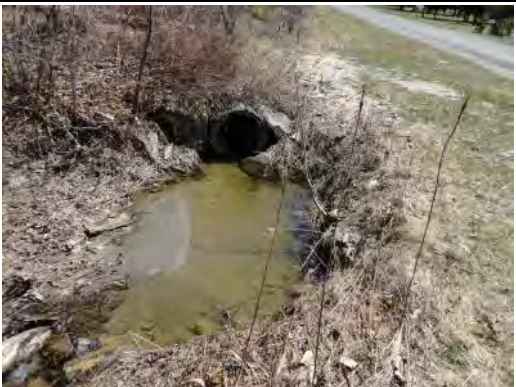
| <div> <div></div> 518 </div> | Description | Recommandations |
|---|---|---|
| | <p>Ponceau d'une entrée privée mal aménagé sur le fossé. L'eau passe sous le ponceau. Érosion du talus du côté du chemin sur une longueur d'environ 5 m à la sortie du ponceau.</p> | <p>Réaménager le ponceau. Enrocher le talus érodé.</p> |

| Réaménager 2 ponceaux d'entrées privées (pt 520, 521) à 700 \$/ponceau | 1 400 \$ |

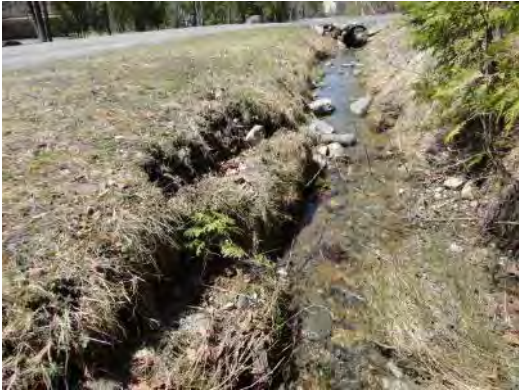
| <div> <div></div> 520 </div> | Description | Recommandations |
|---|---|---|
| | <p>Érosion importante du talus du fossé sur les deux côtés et sur une distance d'environ 15 m.</p> | <p>Reprofilier les talus. Enrocher la base des talus, ensemençer et recouvrir d'un matelas anti-érosion le dessus de l'enrochement.</p> |

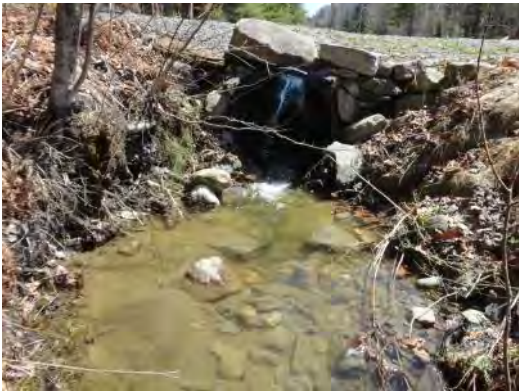
| <div> <div></div> 520 </div> | Description | Recommandations |
|---|---|---|
| | <p>Ponceau d'entrée privée mal aménagé sur le fossé. Chute à la sortie du ponceau, enrochement insuffisant aux deux extrémités et manque de matériel par-dessus le ponceau. Il risque d'écraser. Érosion du talus des deux côtés du fossé et sur une distance d'environ 5 m en aval du ponceau.</p> | <p>Réaménager le ponceau de manière adéquate. Reprofilier les talus érodés. Enrocher la base des talus, ensemençer et recouvrir d'un matelas anti-érosion le dessus de l'enrochement.</p> |

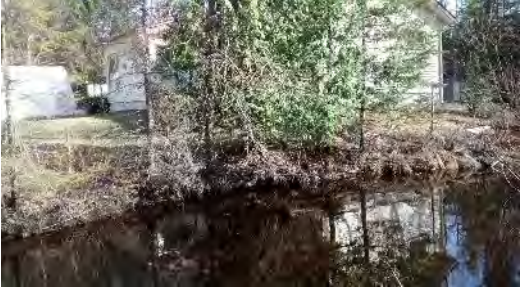
| 532 | Description | Recommandations |
|---|---|---|
| | <p>Bande riveraine de faible qualité et composée en majorité de gazon tondue. Peu d'espace entre le ruisseau et la maison pour avoir une bande riveraine de qualité.</p> | <p>Élargir la bande riveraine dans la limite du possible en cessant de tondre et en plantant des arbres et/ou arbustes.</p> |

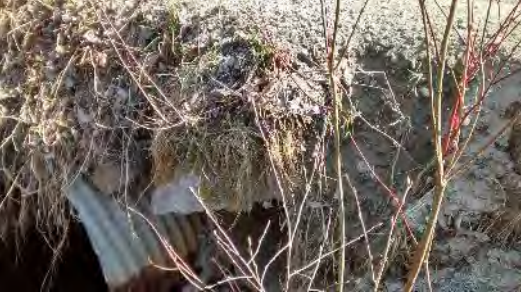
| 532 | Description | Recommandations |
|---|---|---|
| | <p>Le ponceau du chemin des Granites est trop court. Le talus du côté aval du chemin s'érode et le gravier et sédiments du chemin tombent dans le ruisseau.</p> | <p>Remplacement du ponceau par un autre plus long.</p> |

| Plans et devis et remplacement du ponceau du chemin des Granites (pt 532) : | 12 000 \$ |

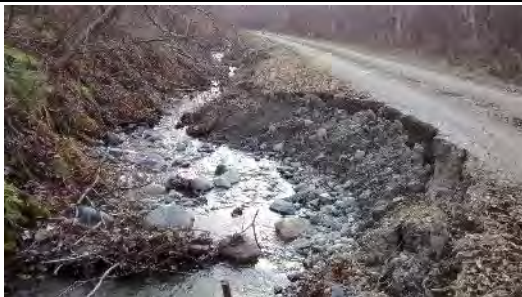
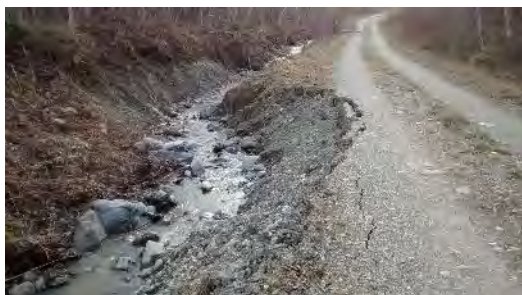
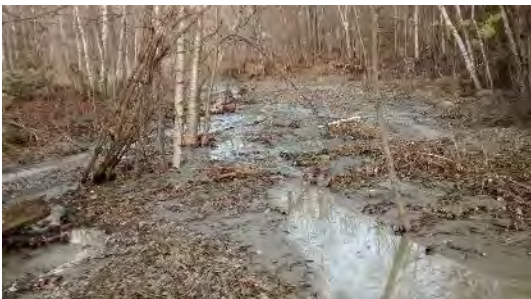
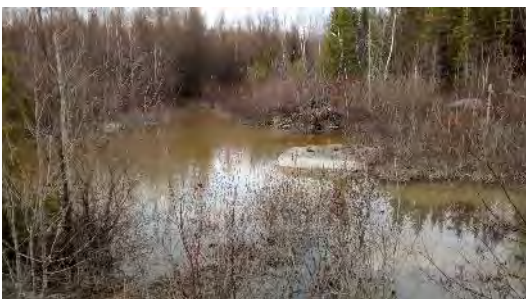
544

Absence de ponceau pour dévier l'eau du fossé dans un chemin forestier en pente (propriété de Domtar). Érosion très sévère du fossé sur une distance d'environ 500 m dû à la pente forte et la concentration de l'eau dans un même fossé.

Les sédiments contaminent un milieu humide sur une importante superficie. Ce milieu humide est situé à la tête du ruisseau Rouge.

Aménager des ponceaux à travers le chemin à intervalle régulier pour diminuer la quantité d'eau dans le fossé. Retravailler mécaniquement le fossé pour donner à ses talus une pente de 2H:1V. Ensemencer le fossé retravaillé sur toute sa longueur et recouvrir de paille.

| Suivi de la situation pour le chemin de Domtar et si nécessaire, contact avec Domtar : | n.a. |

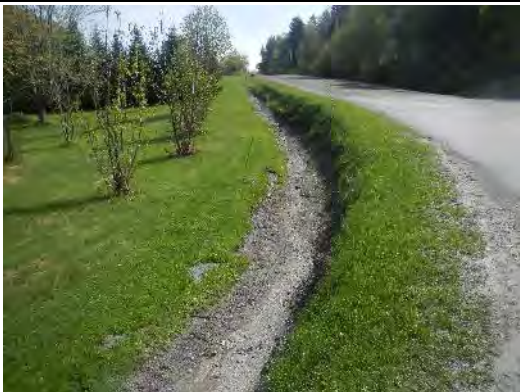
| 9943 | Description | Recommandations |

| 9943 | Description | Recommandations |
|---|---|---|
| | Le fond du fossé en pente est à nu et s'érode. L'eau du fossé se jette dans le ruisseau et y transporte des sédiments. | Évaluer, en collaboration avec la municipalité, la possibilité d'ensemencer le fond du fossé et/ou d'aménager des seuils et une trappe à sédiments. |

| Aménagement de 2 trappes à sédiments dans le secteur aval du ruisseau (pt 9943 et 9946) à 600 \$/trappe : | 1 200 \$ |
| Aménagement de 2 seuils dans le fossé de la section aval du ruisseau (pt 9943) à 400 \$/seuil et ensemencement du fond du fossé (100 \$): | 900 \$ |

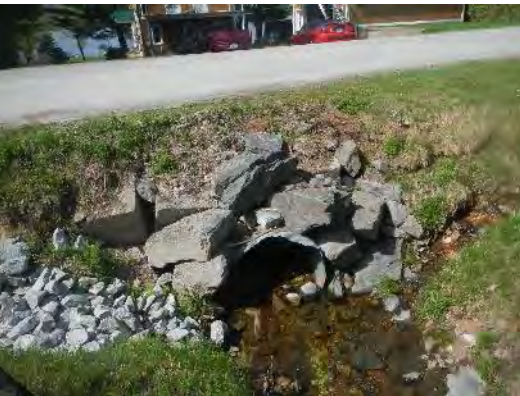
| 9943 | Description | Recommandations |
|---|---|---|
| 9944 | | |

| 9943 | Description | Recommandations |
|---|---|---|
| | Érosion du talus du ponceau. | Stabiliser le talus (géotextile et roches). |

| Stabilisation du talus à l'entrée du ponceau du ruisseau (pt 9944) : | 1 000 \$ |

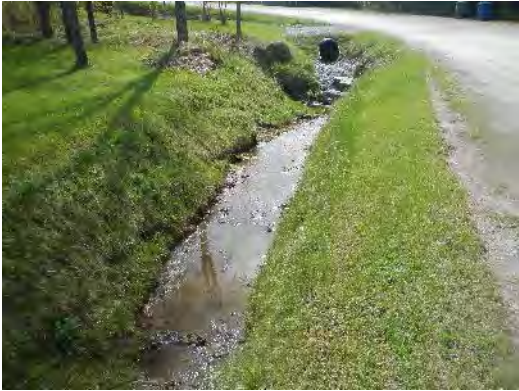
| <div> <div></div> 9946 </div> | Description | Recommandations |
|---|---|---|
| | <p>L'eau du fossé se jette directement dans le cours d'eau. Possibilité d'apports en sédiments.</p> | <p>Aménager une trappe à sédiments avant l'arrivée du fossé au cours d'eau.</p> |

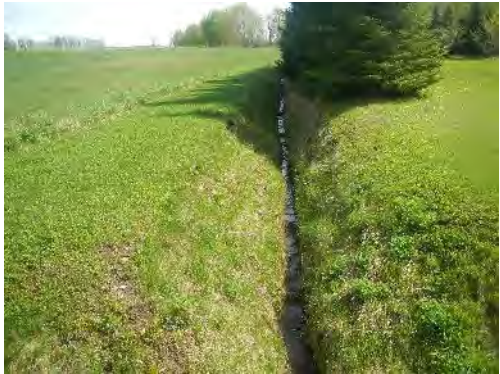
| <div> <div></div> 9946 </div> | Description | Recommandations |
|---|---|---|
| | <p>Fossé de drainage rectiligne et en pente modérée. L'eau prend de la vitesse et érode le fond du fossé.</p> | <p>Aménager des petits seuils de roches pour diminuer la vitesse de l'eau.</p> |

| Aménagement de 4 petits seuils de pierres dans le fossé (pt 9948) à 200 \$/seuil : | 800 \$ |

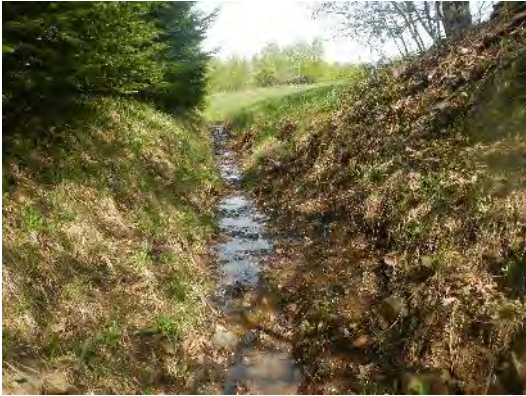
| <div> <div></div> 9946 </div> | Description | Recommandations |
|---|---|---|
| | <p>Fossé de drainage qui se jette dans le ruisseau. Le fond du fossé est à nu et le talus droit aussi sur une longueur de 5 m.</p> | <p>Ensemencer les sols à nu et recouvrir de paille.</p> |

| Ensemencement d'un fossé (pt 9950) | 50 \$ |

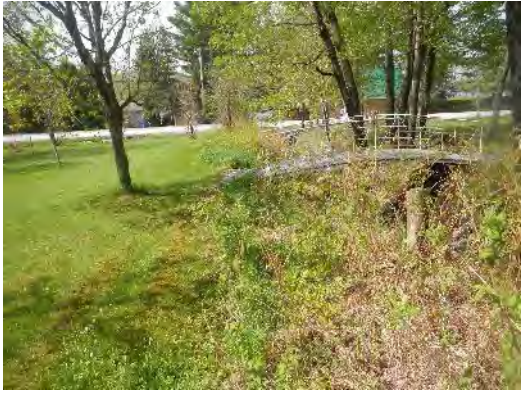
| <div> <div></div> 9953 </div> | Description | Recommandations |
|---|---|---|
| | <p>Bande riveraine trop mince sur environ 50 m.</p> | <p>Cesser de tondre dans la bande riveraine et planter des arbres. La bande riveraine à cet endroit devrait avoir une largeur minimale de 5 m.</p> |

| Revégétalisation d'environ 815 m de berges (pt 9953, 9954, 9956, 9958, 9960, 9961, 9962, 9965, 9985, 9993, 9994) à 15\$/m : | 12 225 \$ |

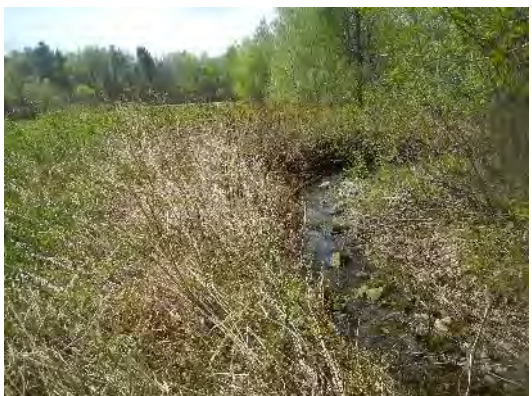
| <div> <div></div> 9953 </div> | Description | Recommandations |
|---|---|---|
| | <p>Courbe prononcée du ruisseau. Berge sensible à l'érosion et bande riveraine de faible qualité.</p> | <p>Planter des arbres sur cette portion de berge pour renforcer la berge et fournir de l'ombrage sur le ruisseau. Possibilité d'enrocher la berge dans la courbe.</p> |

| Enrochement de la berge dans une courbe sur 15 m (pt 9954) à 50\$/m | 750 \$ |

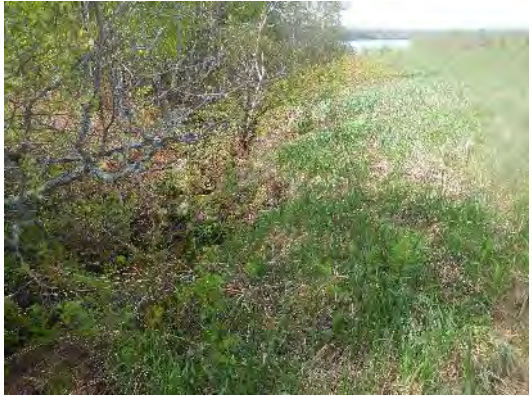
| <div> <div></div> 9953 </div> | Description | Recommandations |
|---|---|---|
| | <p>Bande riveraine de faible qualité sur un côté du fossé et sur une longueur d'environ 15 m. Risque de pollution diffuse liée aux pratiques agricoles (épandage possible). Présence d'un foyer d'érosion sur cette berge d'une superficie d'environ 4 m<sup>2</sup>.</p> | <p>Revégétaliser cette section de berge.</p> |

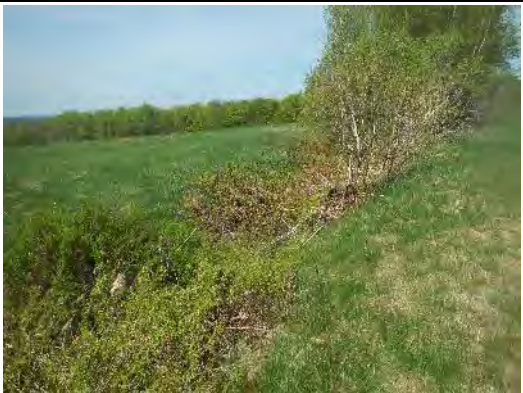
| <div> <div></div> 9958 </div> | Description | Recommandations |
|---|---|---|
| | <p>Bande riveraine trop mince des deux côtés du fossé sur une longueur d'environ 10 m. Risque de pollution diffuse liée à l'épandage possible dans les champs.</p> | <p>Revégétaliser la bande riveraine sur une largeur de 3 m. Évaluer la possibilité d'aménager un marais filtrant pour filtrer l'eau de ce fossé agricole.</p> |

| Réaliser un suivi de qualité de l'eau dans 3 fossés (pt 9958, 9960 9995) afin d'évaluer la pertinence d'aménager des marais filtrants | 1 500 \$ |

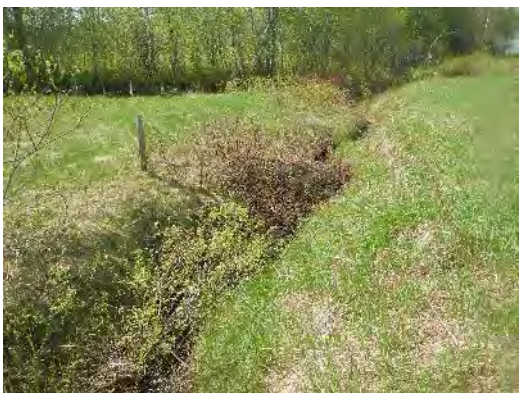
| <div> <div></div> 9958 </div> | Description | Recommandations |
|---|---|---|
| | <p>Bande riveraine trop mince des deux côtés du fossé sur une longueur d'environ 40 m. Risque de pollution diffuse liée à l'épandage possible dans les champs et à la présence de bétail.</p> | <p>Éloigner la clôture à bétail à au moins 3 m du fossé. Revégétaliser la bande riveraine sur une largeur minimale de 3 m. Évaluer la possibilité d'aménager un marais filtrant pour filtrer l'eau de ce fossé agricole.</p> |

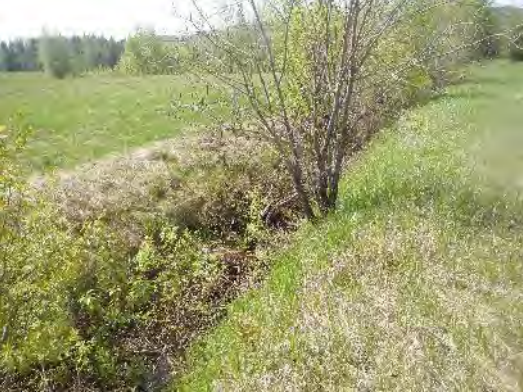
| <div> <div></div> 9958 </div> | Description | Recommandations |
|---|---|---|
| | <p>Bande riveraine trop mince des deux côtés du fossé sur une longueur d'environ 15 m. Risque de pollution diffuse liée à l'épandage dans les champs et à la présence de bétail.</p> | <p>Éloigner la clôture à bétail à au moins 3 m du fossé. Revégétaliser la bande riveraine sur une largeur minimale de 3 m.</p> |

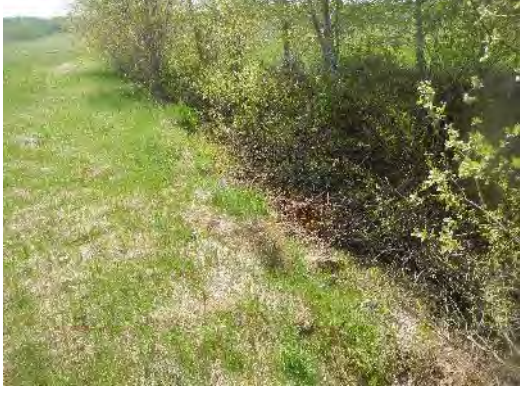
| <div> <div>●</div> 9962 </div> | Description | Recommandations |
|---|---|---|
| | <p>Bande riveraine de faible qualité sur un côté du fossé et sur une longueur d'environ 10 m.</p> | <p>Revégétaliser la bande riveraine sur une largeur minimale de 3 m.</p> |

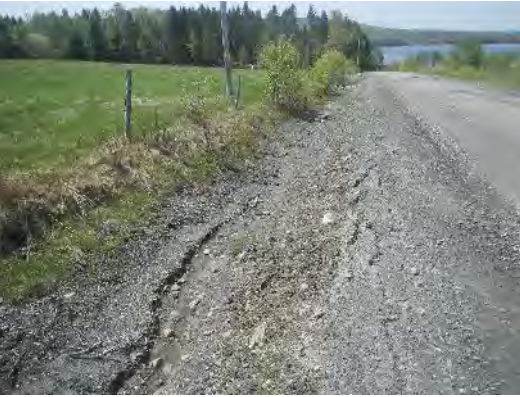
| <div> <div>●</div> 9962 </div> | Description | Recommandations |
|---|---|---|
| | <p>Ce fossé n'est pas dans le bassin versant du ruisseau Manseau mais il est problématique sur toute sa longueur jusqu'à son arrivée au lac. Érosion du fond du fossé et du talus du chemin. Des seuils ont été aménagés mais ceux-ci sont remplis de sédiments.</p> | <p>Vider les seuils par temps sec. Évaluer, en collaboration avec la municipalité, la possibilité d'ensemencer les talus et/ou d'aménager des trappes à sédiments.</p> |

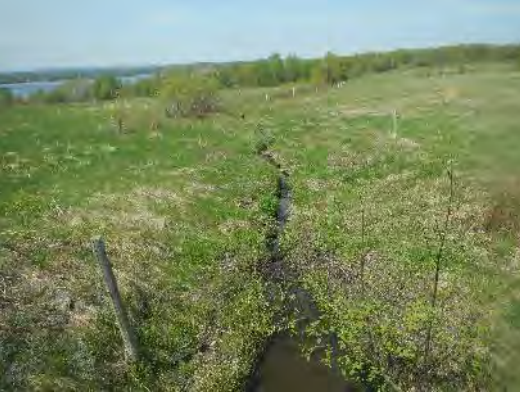
| <div> <div>●</div> 9962 </div> | Description | Recommandations |
|---|---|---|
| | <p>Bande riveraine composée exclusivement d'herbacées sur environ 150 m de part et d'autre du fossé. Réchauffement de l'eau par le soleil et risque de pollution diffuse liée à l'épandage dans les champs et à la présence de bétail.</p> | <p>Revégétaliser la bande riveraine sur une largeur minimale de 3 m sur tout ce tronçon.</p> |

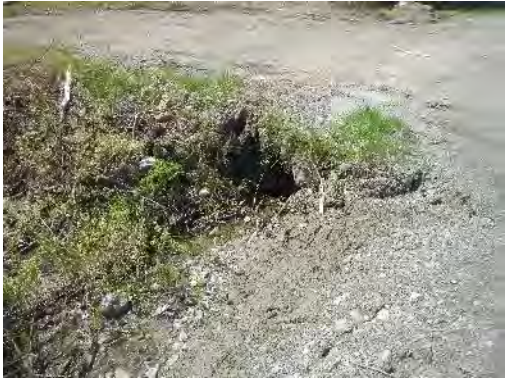
| <div> <div></div> 9973 </div> | Description | Recommandations |
|---|---|---|
| | <p>À l'extérieur du bassin versant du ruisseau Manseau. Ponceau donnant accès à un chemin forestier qui est instable à ses deux extrémités.</p> | <p>Nettoyer les deux extrémités du ponceau, installer un géotextile et enrocher.</p> |

| Réaménagement de 2 ponceaux d'entrées privées le long du rang Elgin (pt 9973, 9990) à 700\$/ponceau | 1 400 \$ |

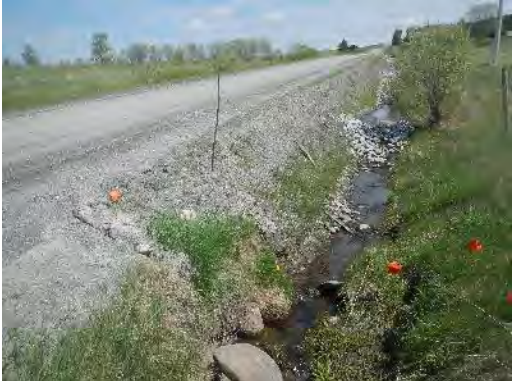
| <div> <div></div> 9973 </div> | Description | Recommandations |
|---|---|---|
| | <p>Une quantité d'eau importante s'écoule dans le fossé du rang Elgin sur une longueur d'environ 175 m. Le talus du chemin est à nu et s'érode sur toute cette longueur. Des seuils ont été aménagés mais ceux-ci sont remplis de sédiments. Pas d'ombrage sur l'eau.</p> | <p>Vider les seuils par temps sec. Évaluer, en collaboration avec la municipalité, la possibilité d'ensemencer le talus du chemin et/ou d'aménager des trappes à sédiments.</p> |

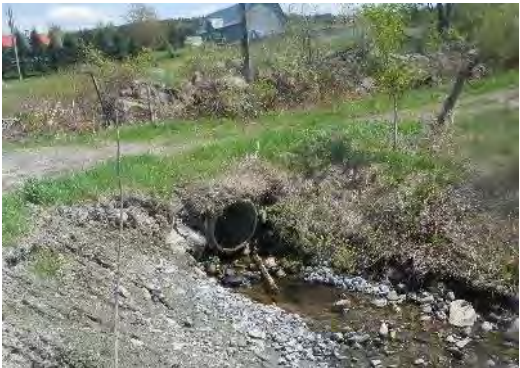
| <div> <div></div> 9973 </div> | Description | Recommandations |
|---|---|---|
| | <p>Ponceau instable. Le talus du ponceau s'érode à ces deux extrémités (absence de géotextile et d'enrochement). Toute l'eau s'écoule sous le ponceau.</p> | <p>Reconstruire le ponceau en prenant bien soin de stabiliser les deux extrémités à l'aide d'un géotextile et d'un enrochement.</p> |

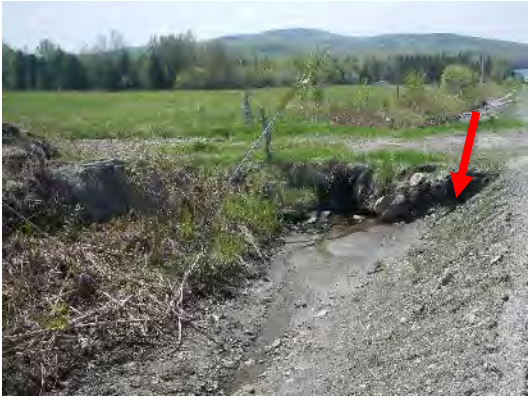
| <div> <div></div> 9991 </div> | Description | Recommandations |
|---|---|---|
| | <p>Le fossé, provenant du champ, atteint le fossé du rang Elgin tout juste en amont du ponceau. En période de crue, l'eau érode le talus du chemin.</p> | <p>Enrocher le talus du chemin à l'endroit où l'eau du fossé frappe le talus.</p> |

| Enrochement du talus du fossé du côté du chemin au point de rencontre avec un autre fossé (pt 9991) | 500 \$ |

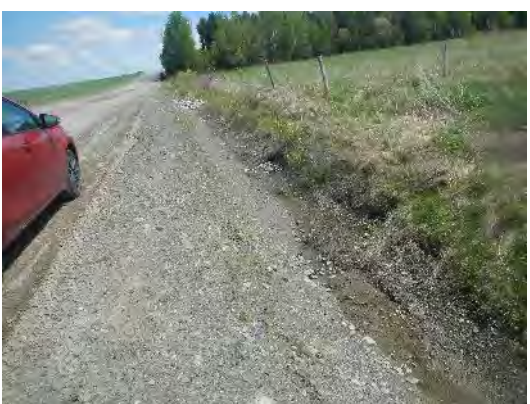
| <div> <div></div> 9991 </div> | Description | Recommandations |
|---|---|---|
| | <p>Le fond du fossé et le talus du côté du chemin sont à nus sur une distance d'environ 240 m. Plusieurs signes d'érosion. Des seuils ont été aménagés en série dans le fossé mais ceux-ci sont remplis de sédiments.</p> | <p>Vider les seuils par temps sec. Évaluer, en collaboration avec la municipalité, la possibilité d'ensemencer les talus et/ou d'aménager des trappes à sédiments.</p> |

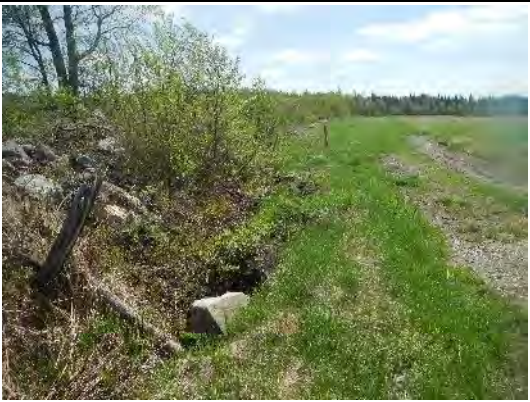
| <div> <div></div> 9991 </div> | Description | Recommandations |
|---|---|---|
| | <p>Bande riveraine de faible qualité sur un côté du ruisseau et sur une longueur d'environ 35 m. Risque de pollution diffuse liée à l'épandage possible dans le champ et à la présence de bétail.</p> | <p>Revégétaliser la berge sur une largeur minimale de 3 m.</p> |

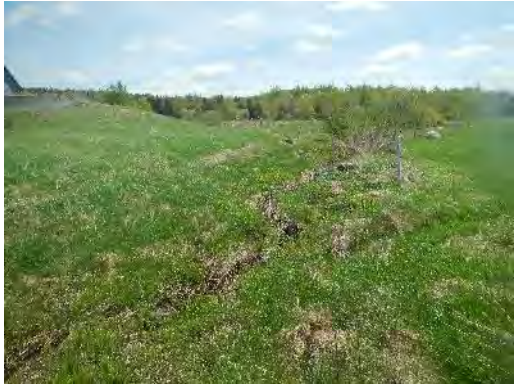
| <div> <div></div> 9994 </div> | Description | Recommandations |
|---|---|---|
| | <p>Bande riveraine composée presque exclusivement d'herbacées sur environ 40 m de part et d'autre du fossé. Réchauffement de l'eau par le soleil et risque de pollution diffuse liée à l'épandage dans les champs et à la présence de bétail.</p> | <p>Revégétaliser la bande riveraine sur une largeur minimale de 3 m sur tout ce tronçon.</p> |

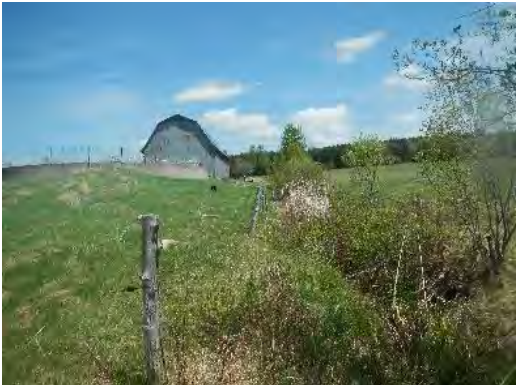
| <div> <div></div> 9994 </div> | Description | Recommandations |
|---|---|---|
| | <p>Arrivée d'un fossé de drainage avec faible écoulement d'eau vers un fossé où il s'écoule davantage d'eau.</p> | <p>Si l'eau de ce fossé s'avère chargée en phosphore, un marais filtrant pourrait être aménagé à cet endroit.</p> |
