# VISITE ET CONSTATS DES BANDES RIVERAINES MUNICIPALITÉ DE MARSTON

LAC MÉGANTIC  
LAC MCKENZIE  
RIVIÈRE VICTORIA

AUTOMNE 2022

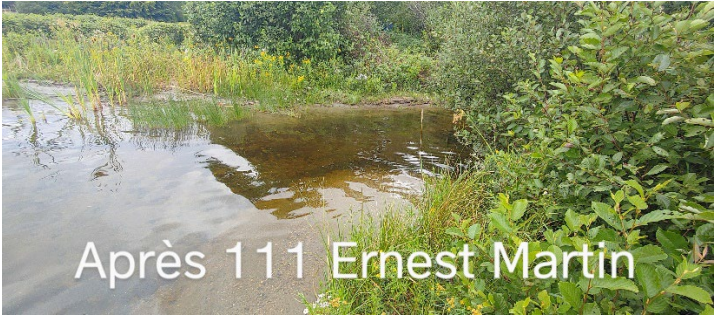
| Adresse | Commentaire |
|---|---|
| 111 chemin Ernest Martin | Tout est conforme pour la bande riveraine, mais le sable de plage serait apporté par le ruisseau bordant le terrain. En amont, on voit la sablière de M. Rhéaume. |

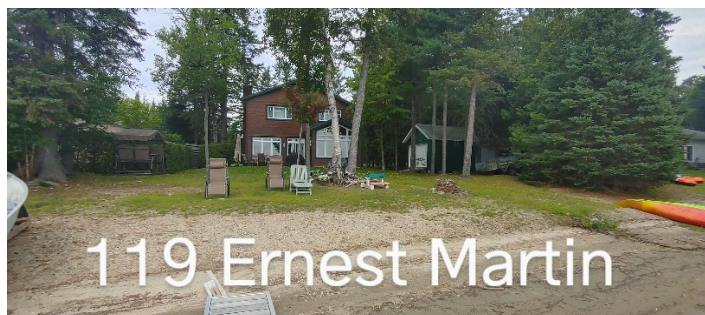
119 Ernest Martin

| Adresse | Commentaire |
|---|---|
| 119 chemin Ernest Martin | Pas de bande riveraine et terrain tondu jusqu'à la plage. Cotée «C». |

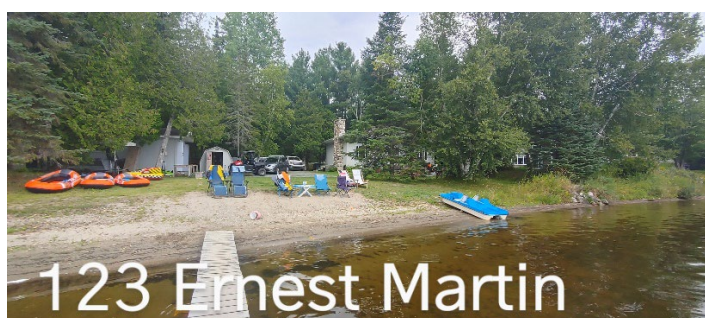
123 Ernest Martin

Accès trop large et la bande riveraine n'est pas assez profonde. Cotée «C».

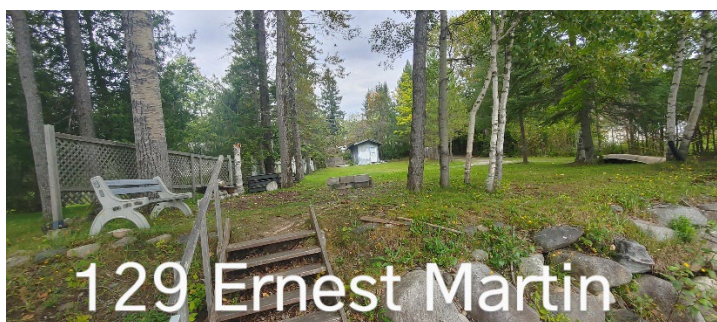
129 Ernest Martin

Aucune bande riveraine et l'enrochement n'est pas assez recouvert. Cotée «C».

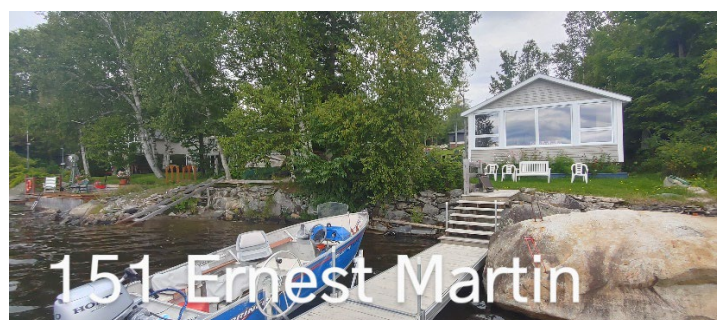
151 Ernest Martin

Tonte jusqu'au bord du muret.

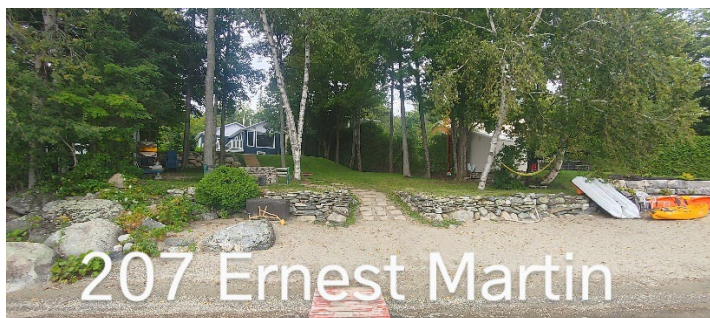
207 chemin Ernest Martin

La bande riveraine n'est pas assez profonde et le gazon est tondu à 100%. Cotée «C».

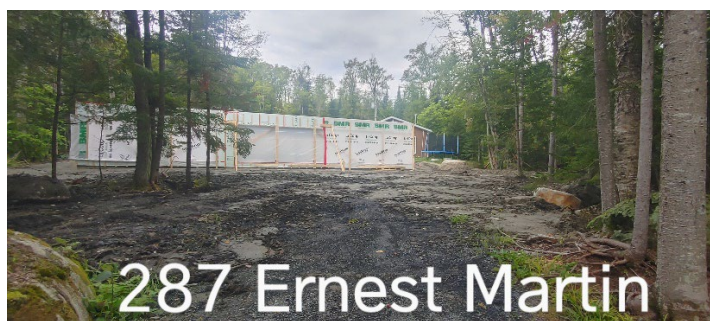
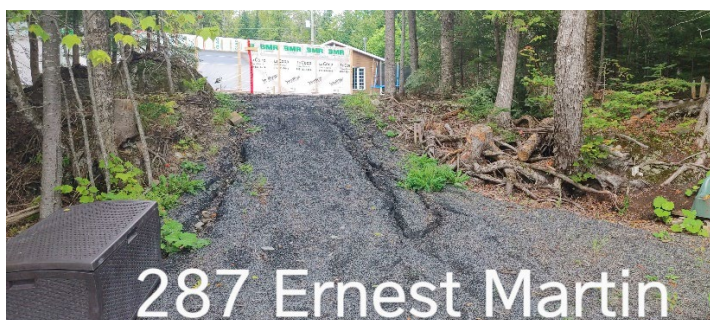
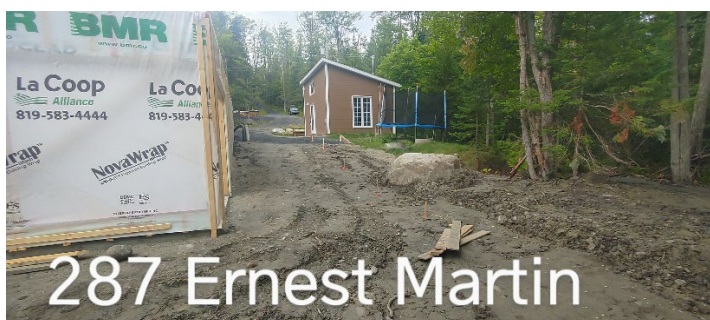
287 chemin Ernest Martin

Nouvelle construction. Érosion, chemin d'accès érodé et aucune membrane de rétention pour le terrain "sur la terre". La bande riveraine en tant que telle est très naturelle.

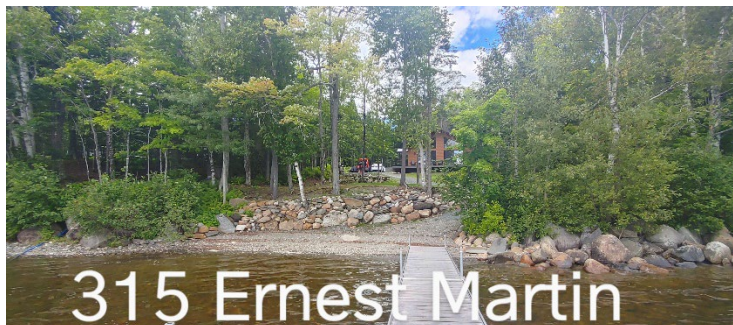
315 chemin Ernest Martin

Enrochement non recouvert à certains endroits et environ 14 mètres de la bande riveraine n'a que quelques arbres ou un sol sans végétation. Ruisseau avec érosion.

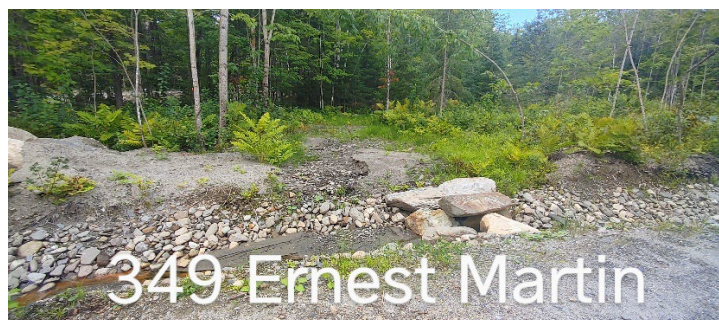
349 chemin Ernest Martin

Descente au lac avec érosion apparente, nouvelle construction avec terre sur le terrain et déboisement avec terre dans la forêt. Possibilité de sédimentation.

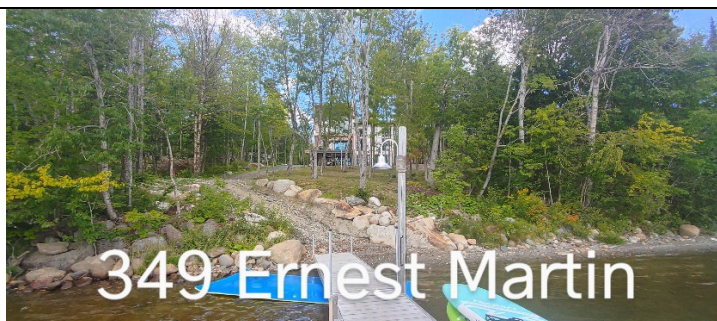
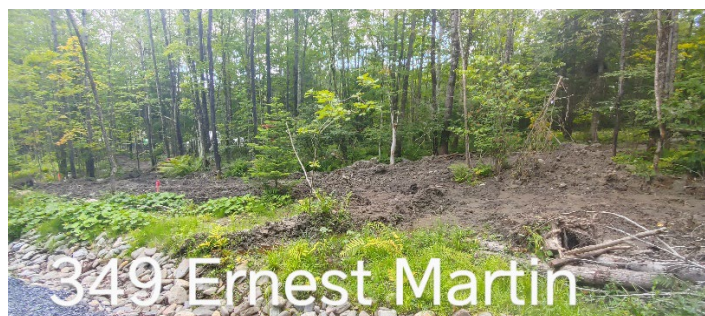
Nouvelles constructions sans barrières à sédiments. Tas  
de terre apparents.

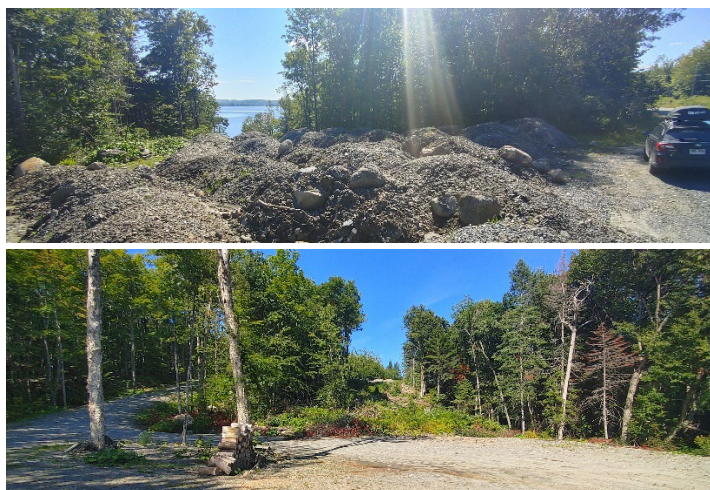
144 chemin de la plage

Bande riveraine cotée "B", car l'accès est trop grand. Il faut ajouter des végétaux pour éviter l'érosion, car il y a beaucoup de sable.

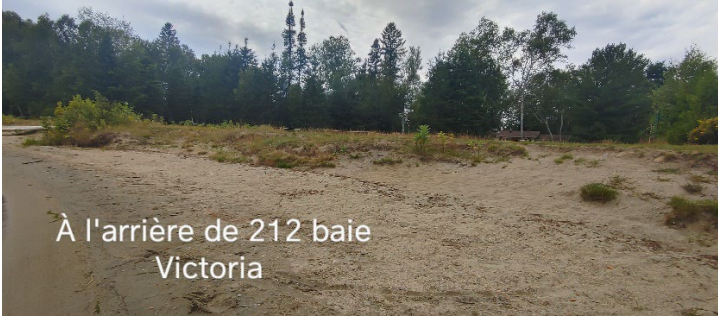
Tonte jusqu'au bord du lac, petite partie avec renaturalisation. Apparence d'érosion sur la plage. Cotée «C».

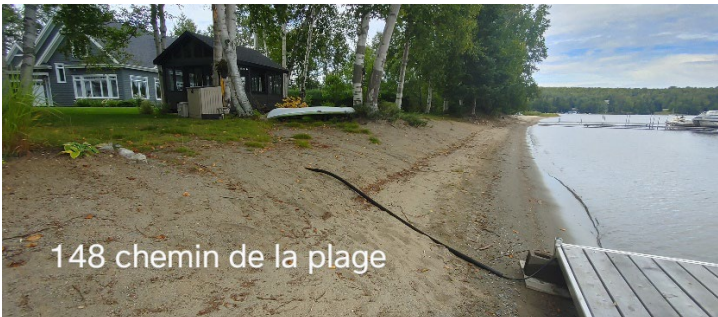
| 148 chemin de la plage | Bande riveraine correcte, mais il y a possibilité d'érosion. Envoyer de la communication ciblée pour encourager à la stabilisation. |

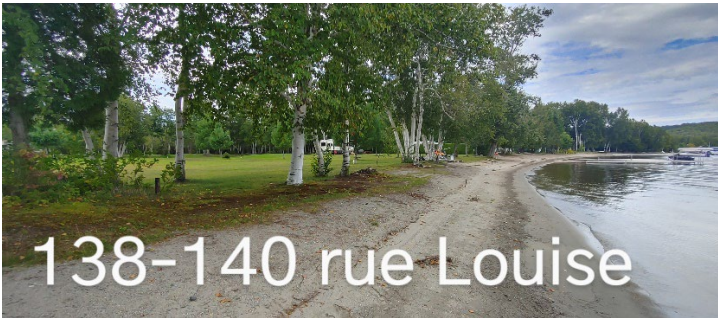
| 138@140 rue Louise | Tonte jusqu'au bord de la plage et trop d'accès. |

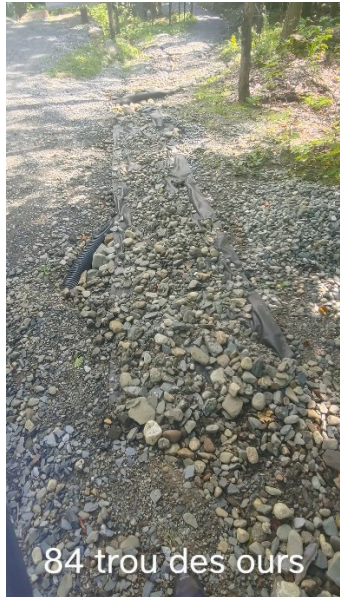
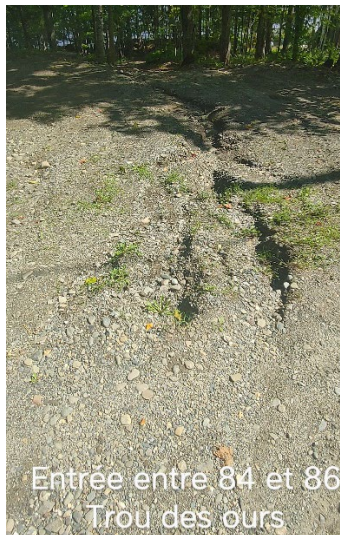
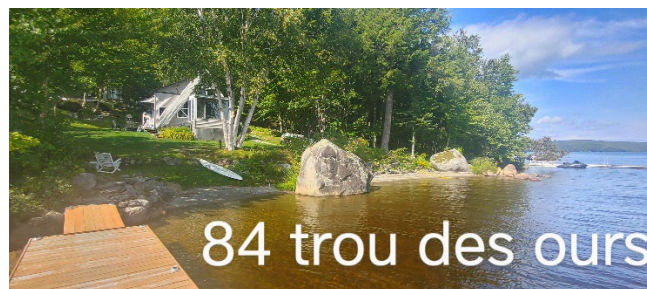
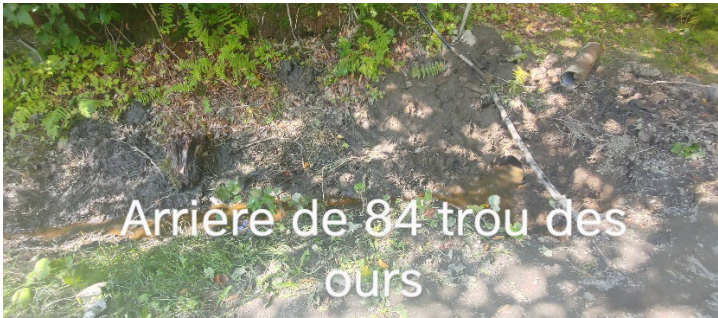
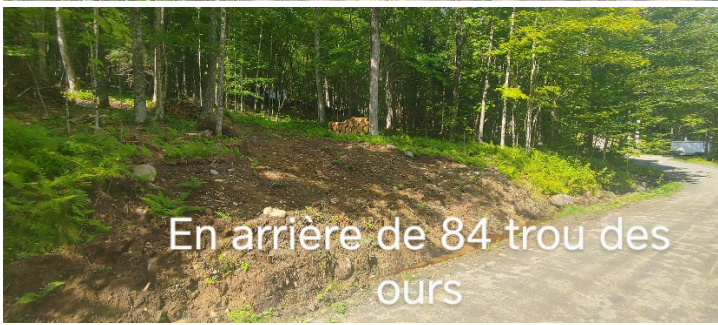
| 84 chemin trou des ours | Bande riveraine impeccable et fosse scellée sans fuites apparentes. Problème d'érosion important suite au déboisement du terrain arrière (matricule 7344-23-9769). Un déboisement a été fait et la crue du mois d'août 2022 a entraîné le débordement et le remplissage du fossé du côté du terrain arrière et la destruction partielle de l'entrée, du stationnement et du terrain au 84 chemin trou des ours. Les ponceaux existants sont bouchés en partie ou en totalité et de nouveaux ponceaux devraient être installés dans la |

| <p>En arrière du 84 chemin trou des ours<br/>matricule 7344-23-9769</p> | <p>Problème d'érosion important suite au déboisement du terrain. Un déboisement a été fait et une grande crue a entraîné le débordement et le remplissage du fossé et la destruction partielle de l'entrée du 84 chemin trou des ours (stationnement et terrain). Les ponceaux existants sont bouchés en partie ou en totalité et de nouveaux ponceaux devraient être installés dans la semaine du 29 août ou du 5 septembre afin d'améliorer la gestion de l'eau de ruissellement.</p> |

semaine du 29 août ou du 5 septembre 2022 afin d'améliorer la gestion de l'eau de ruissellement. Voir photos.

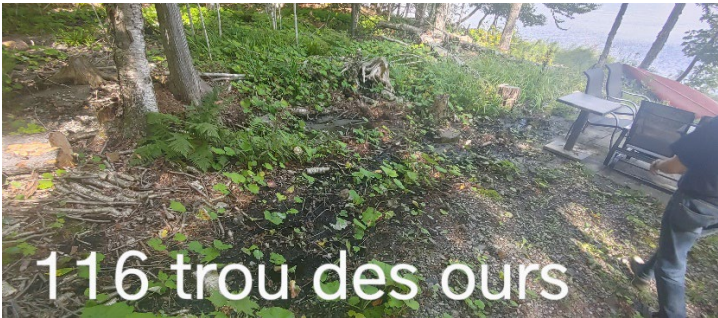
| <p>116 chemin trou des ours</p> | <p>Problématique d'érosion suite à la crue importante d'août 2022. Du sable est descendu sur le terrain et une partie semble avoir été retenue par des arbres couchés sur le sol. Érosion également près de la descente pour le canot. Voir les photos.</p> |

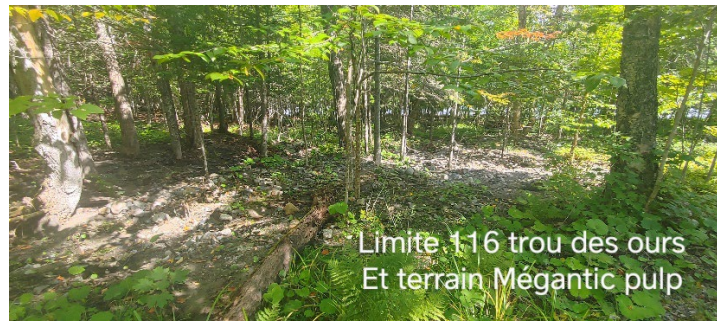
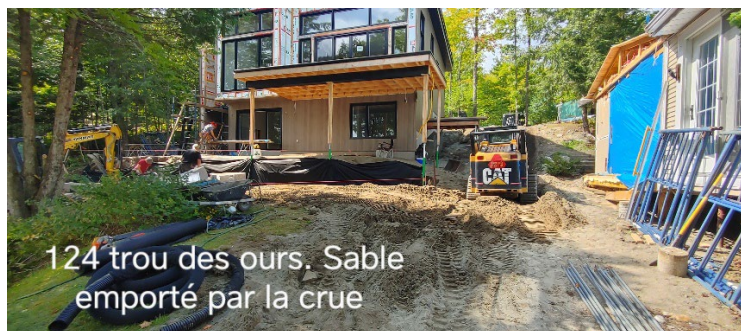
124 chemin trou des ours

Nouvelle construction. Le sable autour du solage a été entièrement emporté par la crue d'août 2022. Des travaux étaient effectués en date du 30 août afin de stabiliser l'aménagement paysager (enrochement, membranes) avant la prochaine pluie importante. Le terrain sera stabilisé avec de la tourbe et un aménagement paysager. Il s'agit d'un événement exceptionnel, dû à l'importante crue d'août 2022. Voir les photos.

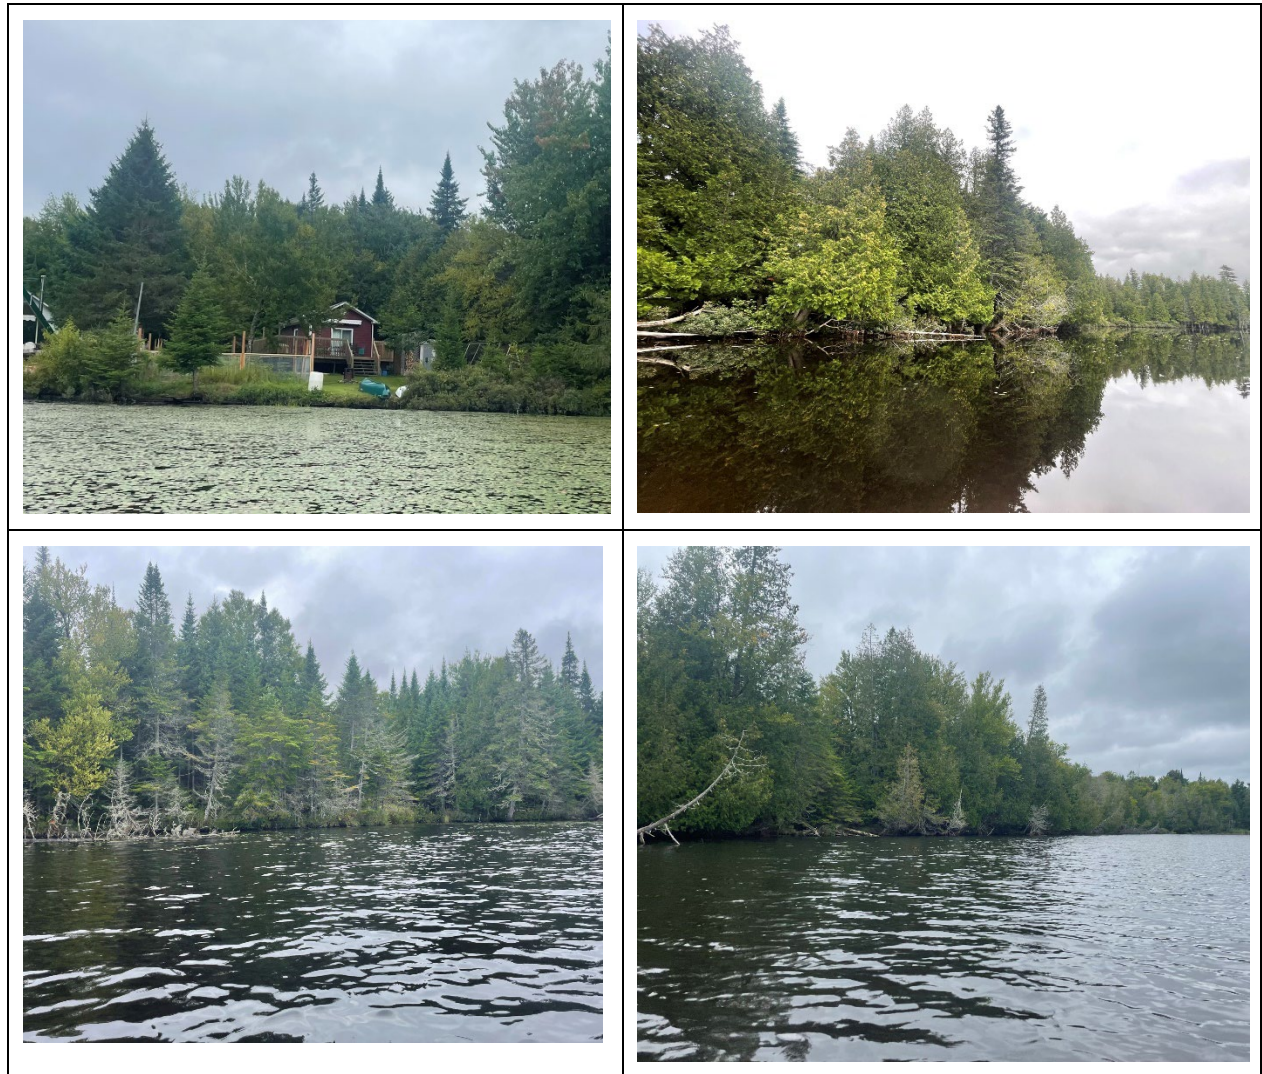
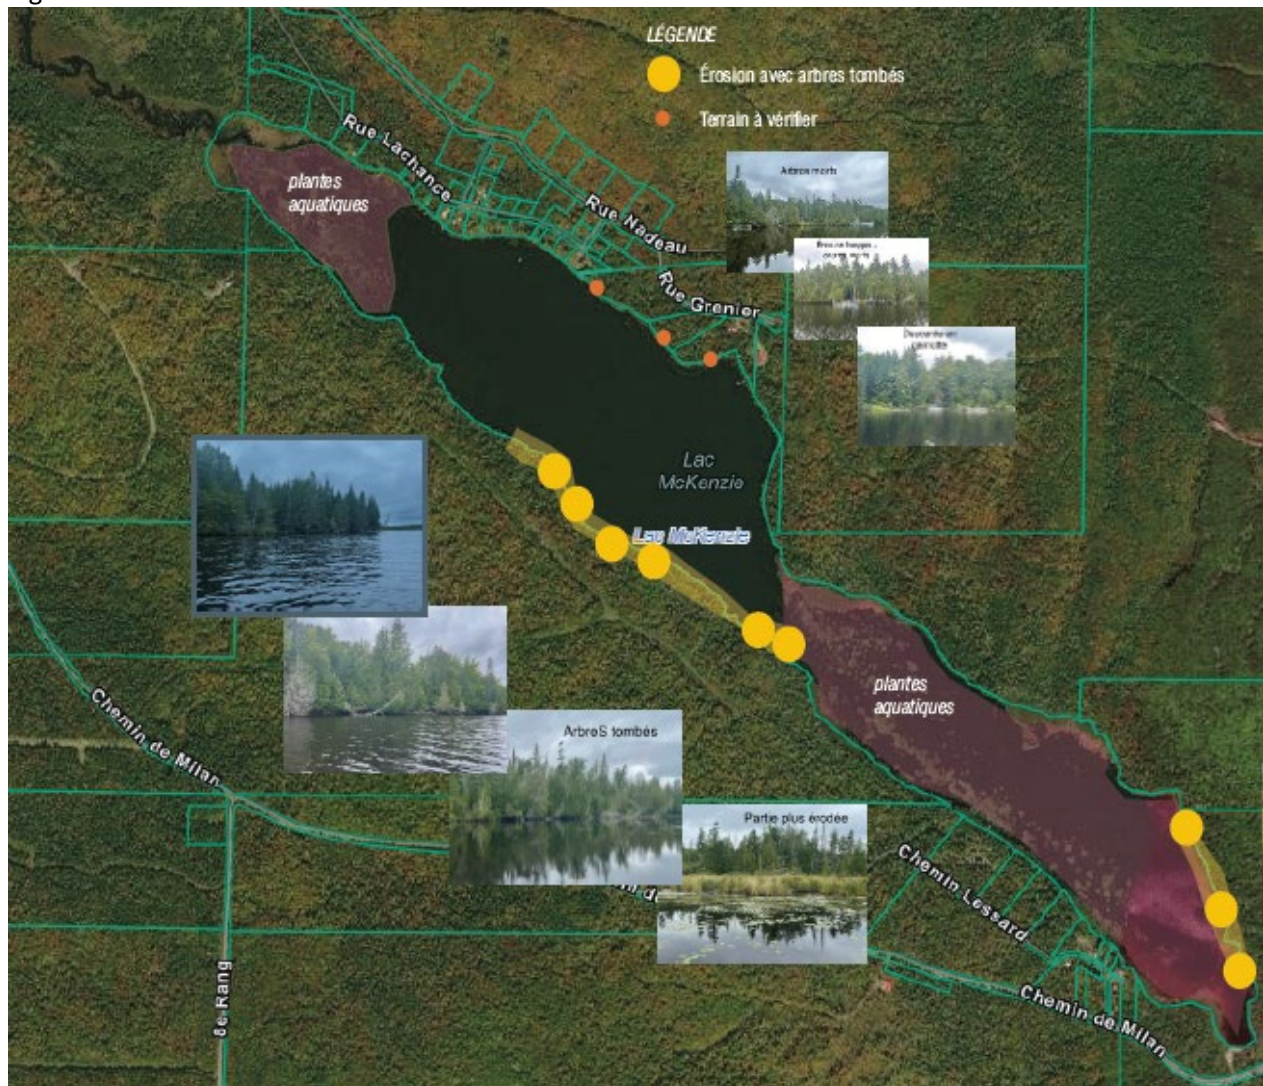
Figure 1 : Carte des lieux d'érosion naturelle du lac McKenzie

La visite du lac McKenzie en kayak a permis de mettre en lumière l'érosion naturelle des berges, probablement due à la fluctuation du niveau de l'eau et les événements météorologiques. L'érosion se note plus particulièrement par les arbres morts qui sont tombés ou qui tombent vers le lac. Aucune propriété n'a été ciblée comme devant être visitée par son terrain. Les berges du lac sont grandement naturalisées. Voici quelques photos qui démontrent l'érosion naturelle de la rive du lac McKenzie ainsi qu'un visuel cartographique des lieux les plus affectés :
