Caractérisation du bassin versant de la rivière aux Bluets

Stage de Maîtrise en environnement de l'Université de Sherbrooke

6 novembre 2014

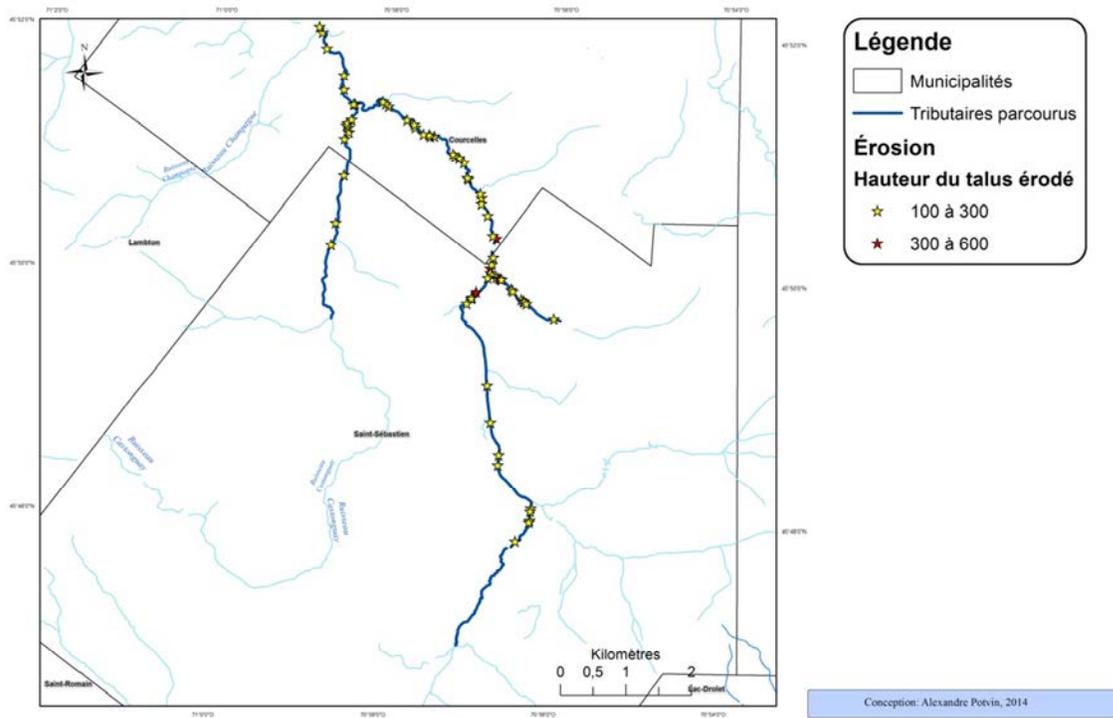
Figure 3.2 Foyers d'érosions identifiées dans le sous bassin versant BLE-SUD

- Deux rapports concernant des foyers d'érosion, dont la hauteur du talus est supérieure à 300 cm hauteur, dans la municipalité de Courcelles (Waypoints 304 et 350)

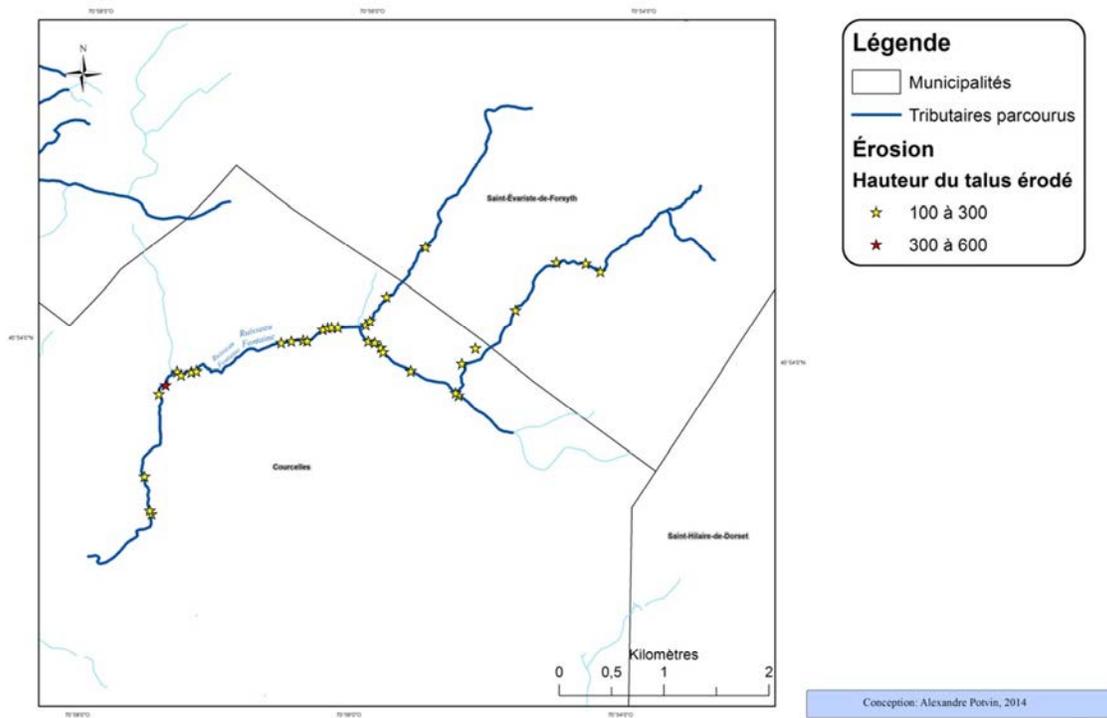
Figure 3.5 Foyers d'érosions identifiés dans le sous-bassin versant BLE-AMONT

Finalement, 33 foyers d'érosion dont la hauteur du talus est comprise entre 100 et 300 cm ont été relevés. Une intervention de stabilisation et revégétalisation pour les foyers d'érosion priorités est donc recommandée, afin de limiter un apport en sédiments trop important.

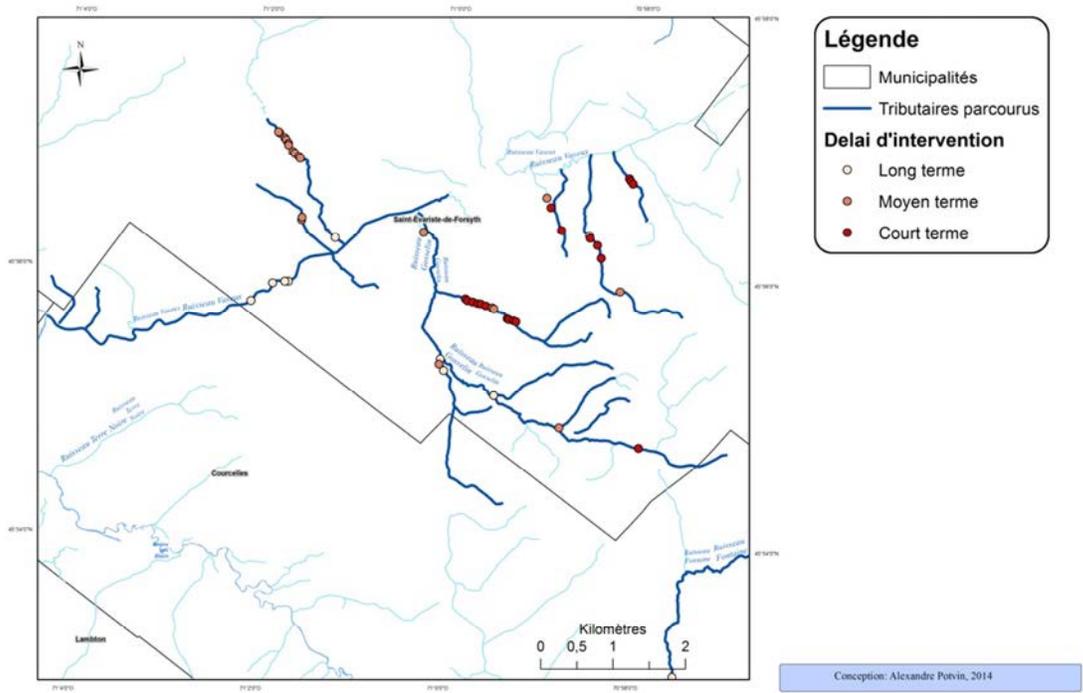
Figures 3.8 Cas de sécurités civiles identifiées dans le sous-bassin versant VAS

- 19 cas de **sécurité civile** nécessitant une intervention à court terme ont été identifiés. Il s'agit de zones de chablis très importants créant une obstruction partielle voire complète et pouvant causer par endroit un détournement du cours d'eau. Il est recommandé d'agir rapidement avec la MRC de Beauce-Sartigan dont le bon écoulement des eaux relève de sa compétence.
