Suivi de la qualité de l'eau et diagnostic des problématiques d'érosion du ruisseau Leblanc

RAPPORT FINAL

Association des Riverains du lac Thor

Février 2020

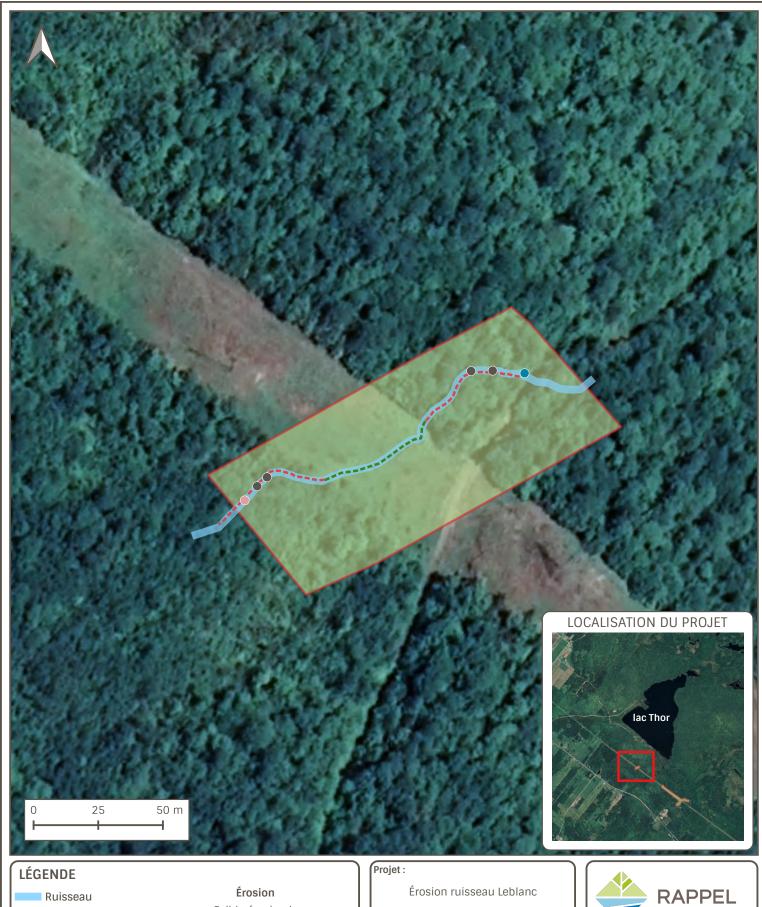
Observations Tributaire 1 - ruisseau Leblanc

Des sites de dépôts de sédiments ont été observés dans le lit du ruisseau, surtout dans la section aval, traversant la cédrière sur sol organique. Dans cette section, le ruisseau s'élargit, les méandres sont plus nombreux et plus prononcés favorisant les dépôts sédimentaires (voir carte à l'annexe 1).

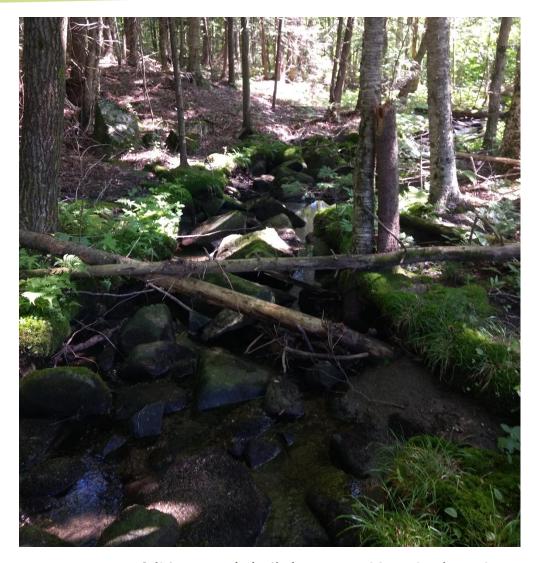
Les berges y sont plus érodées, surtout dans les sections à méandres. L'explication réside en partie dans la granulométrie et la nature du substrat en place, la présence de gros blocs de pierre ne favorise pas le maintien du sol en place et la matière organique contenue dans le sol, de granulométrie plus fine, n'offre pas une bonne cohésion (voir figure 2 et photographie à l'annexe 2). Une granulométrie étalée est optimale pour le maintien en place du substrat. Finalement, les berges peu végétalisées ne résistent pas aux forces d'arrachement produit par les courants, même s'ils sont de faible vélocité.

Figure 1. Berges faiblement végétalisées et gros blocs de pierre dans le lit du ruisseau, section cédrière

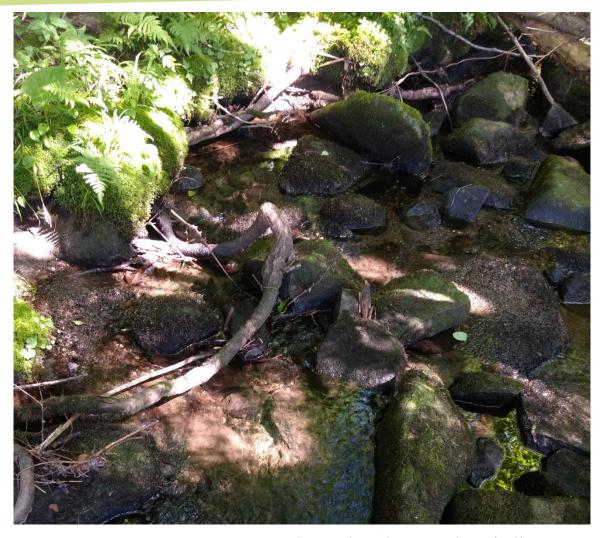
Figure 2. Substrat sableux et blocs de pierre, tributaire 1, section cédrière

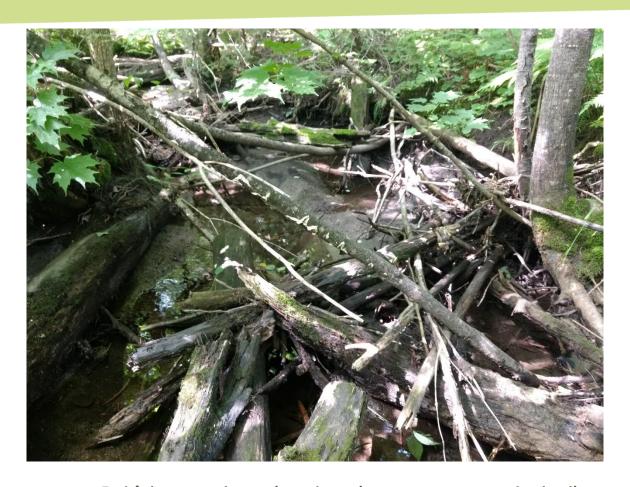
Figure 3. Embâcle naturel, section du ruisseau en amont de la ligne hydroélectrique

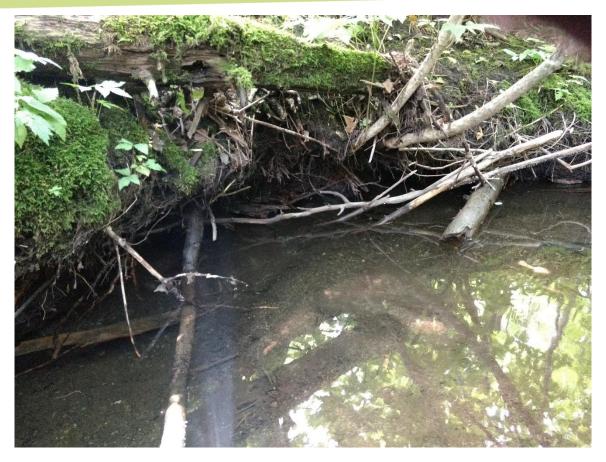
Figure 4. Problématique d'érosion typique rencontrée sur le tributaire du ruisseau Leblanc

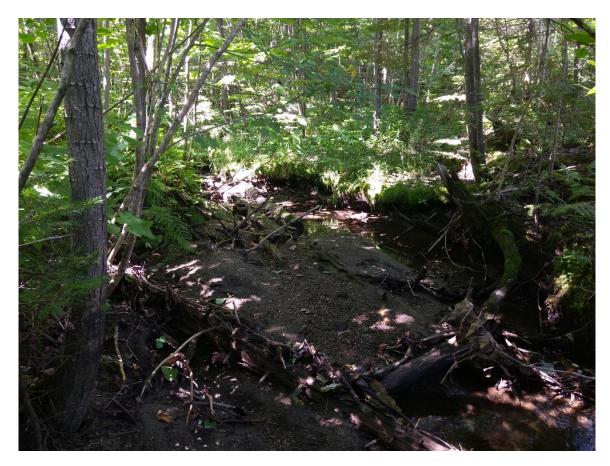
Figure 5. **Embâcle naturel et amoncellement de sédiments sableux, section du** ruisseau en amont de la ligne hydroélectrique

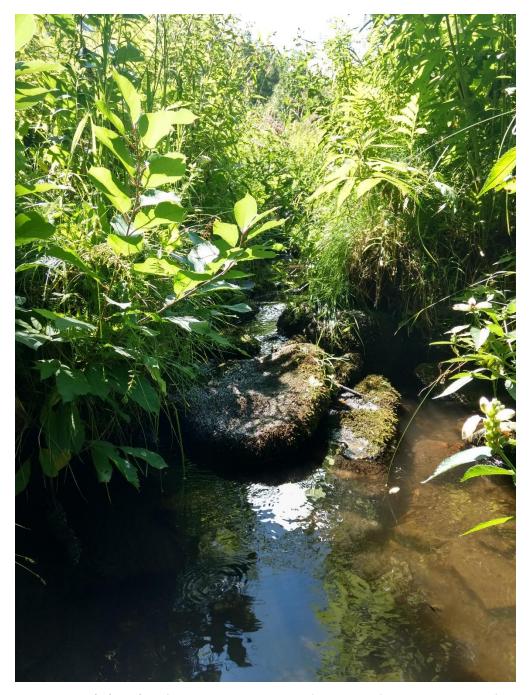
Figure 7. **Légère érosion des berges, section du ruisseau sous la ligne hydroélectrique**
