Rapport de projet
**Revégétalisation des bandes riveraines, du secteur agricole qui se
trouvent dans le bassin versant de la rivière Chaudière, MRC du
Granit.**
(Mai à novembre 2017)

Projet : Regénéralisation des bandes riveraines, du secteur agricole qui se trouvent dans le bassin versant de la rivière chaudière, MRC du Granit.

Résumé du projet :

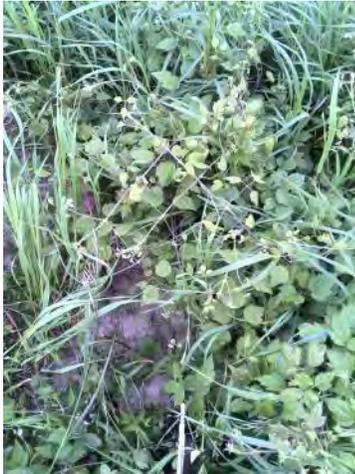
Photo 7 : Boutures, sous épais couvert herbacé, 13 juin 2017

Lors du suivi, le 13 juin, nous avons constaté que les plus petites boutures semblaient avoir moins survécu que les plus grosses boutures. Les plantes herbacées ont créé une grande compétition aux boutures (photo 7). Lors de **l'implantation au mois de mai, il était difficile de croire qu'autant de végétation pousserait dans les parcelles choisies pour le projet** (photo 8). Par contre, pour les boutures de saule rouge (photo 9) et celles de plus gros diamètres de cornouiller (photo 10), **l'implantation était nettement** meilleure.

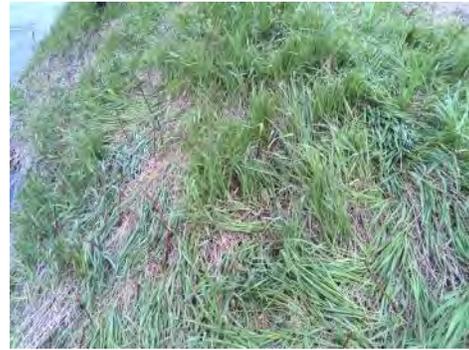
Photo 8 : Bouture lors de l'implantation, 16 mai 2017

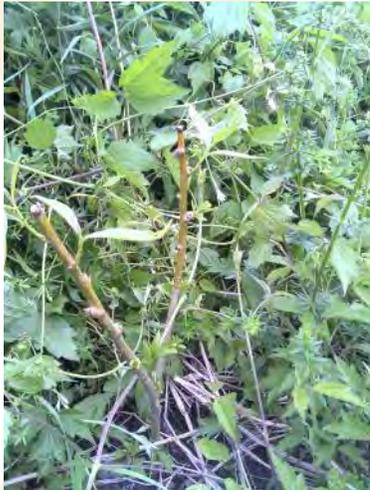
Photo 9 : Boutures, de saule Rouge avec feuillage, 13 juin 2017

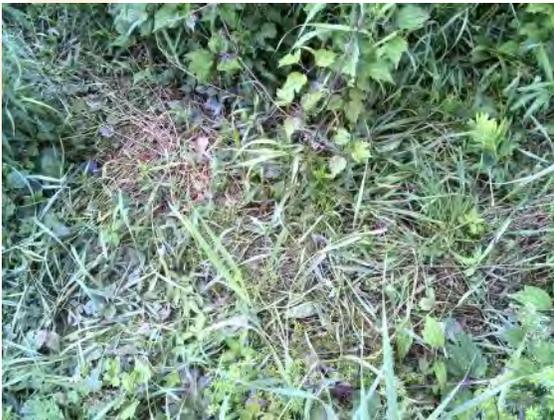
Photo 11 : Chemins faits par des oies dans les parcelles, 13 juillet 2017

Une autre visite, faite le 13 juillet, a permis de confirmer que le taux de succès semblait clairement supérieur avec des boutures de saule que des boutures de cornouiller. Aussi, le diamètre et la longueur des boutures avaient une grande importance sur la survie des ramifications. Cela permet aux tiges de compétitionner davantage avec les autres espèces végétales déjà bien implantées. Nous avons aussi constaté que des chemins avaient été faits par des oies, dans nos parcelles ! Évidemment, plusieurs boutures ont été détruites par le passage répété de ces oiseaux (photo 11).

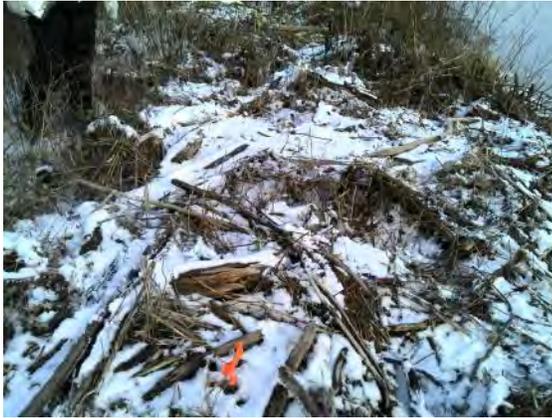
Photo 12 : Retrouver les boutures
28 novembre 2017

La dernière visite de l'année s'est faite le 28 novembre. Nous voulions retourner sur le terrain tard en saison, pour avoir un meilleur visuel des boutures. Puisque durant **l'été, il était difficile de les retrouver**, sous le couvert épais des végétaux. Heureusement, nous avons accroché des rubans de couleur sur certaines branches. Même avec des balises pour indiquer les parcelles, il était très difficile de retrouver les boutures (photo 12). Lors de cette visite, nous avons été satisfaits de constater que les boutures qui avaient survécu **à l'implantation** avaient formé des

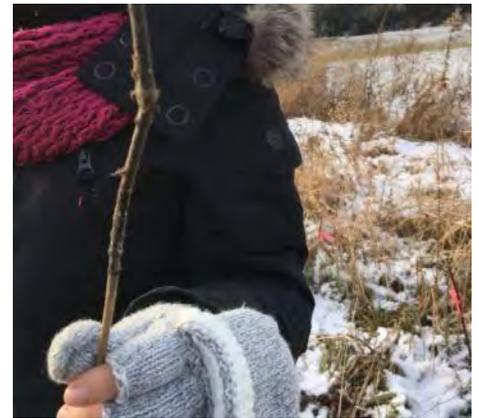
Photo 13 : Racines sur les boutures
de gros diamètres, 28 novembre 2017

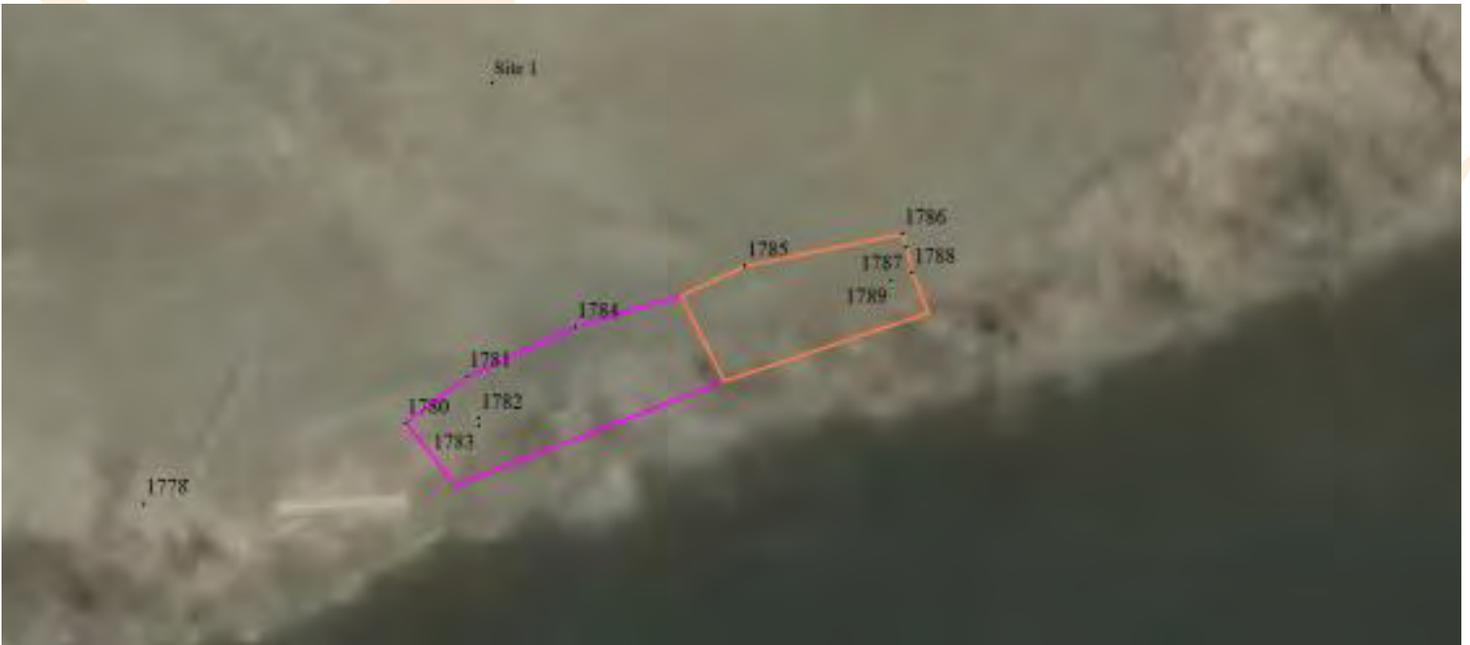
Légende : Mauve = non-traité , Orange = traité
Site 1 : Champ # 17, chez Benoit Fluet, Ferme Genoit Pro-Lait
Parcelle non traitée = 50,3 m² (10,7 m de long) (25 boutures)
Parcelle traitée avec hormone = 43,6 m² (10 m de long) (24 boutures)

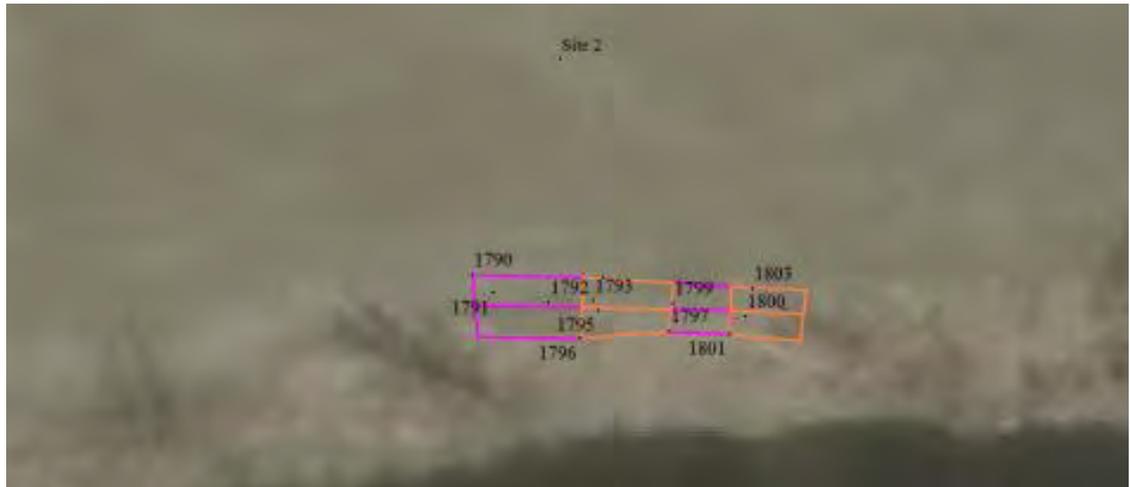
Site 2 : Champ #17, Exploitant et propriétaire Benoit Fluet (Ferme Genoit Pro-lait)

Parcelle non traitée = 18,2 m² (7,6 m de long) (40 boutures) (2 répétitions)

Parcelle traitée avec hormone = 16,3 m² (7,6 m de long) (40 boutures) (2 répétitions)

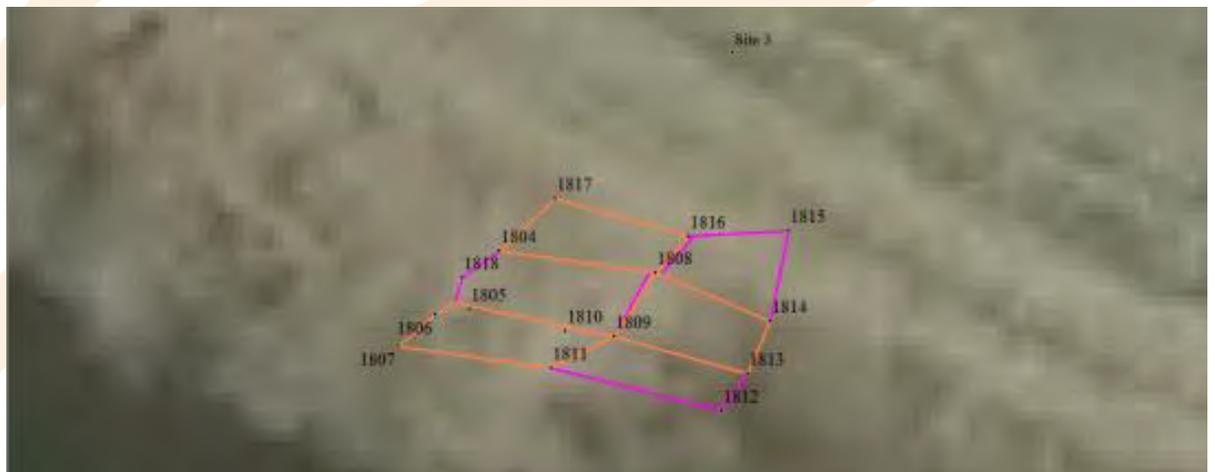
Site 3 : Champ #CF1, Propriétaires et exploitants Jean et Christian Fluet (Ferme J.C. Fluet)

Parcelle non traitée = 11 m² (3 m de long) (30 boutures) (3 répétitions)

Parcelle traitée avec hormone = 10,5 m² (3 m de long) (40 boutures) (3 répétitions)

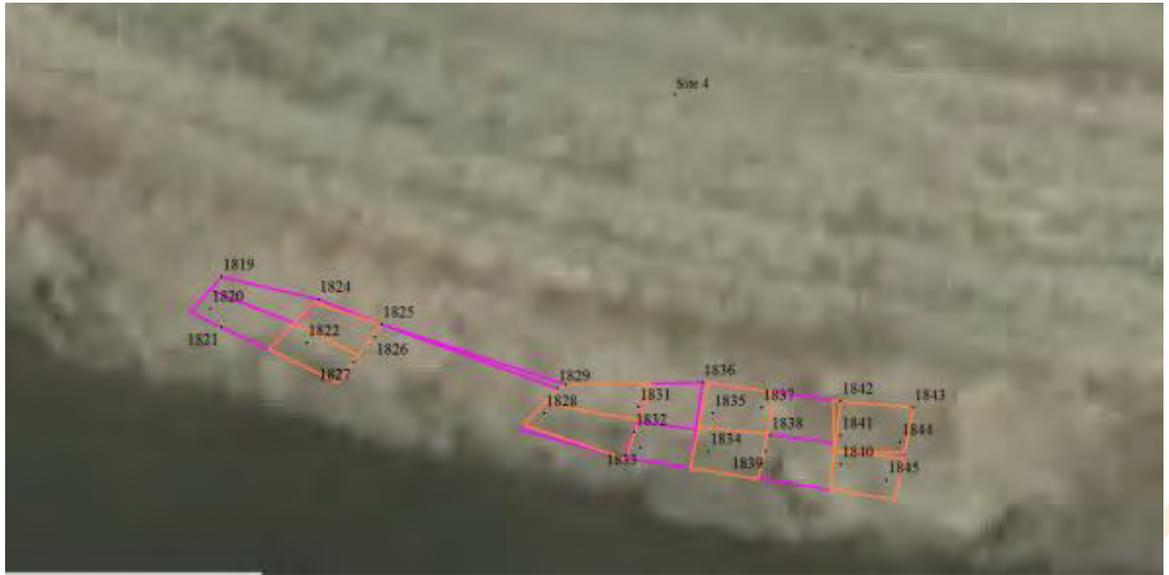
Légende : Mauve = non-traité, Orange = traité
Site 4 : Champ #CF1, Propriétaires et exploitants Jean et Christian Fluet
(Ferme J.C. Fluet)
Parcelle non traitée = 20,5 m² (7,7 m de long) (60 boutures) (6 répétitions)
Parcelle traitée avec hormone = 28,9 m² (10,8 m de long) (80 boutures) (8 répétitions)

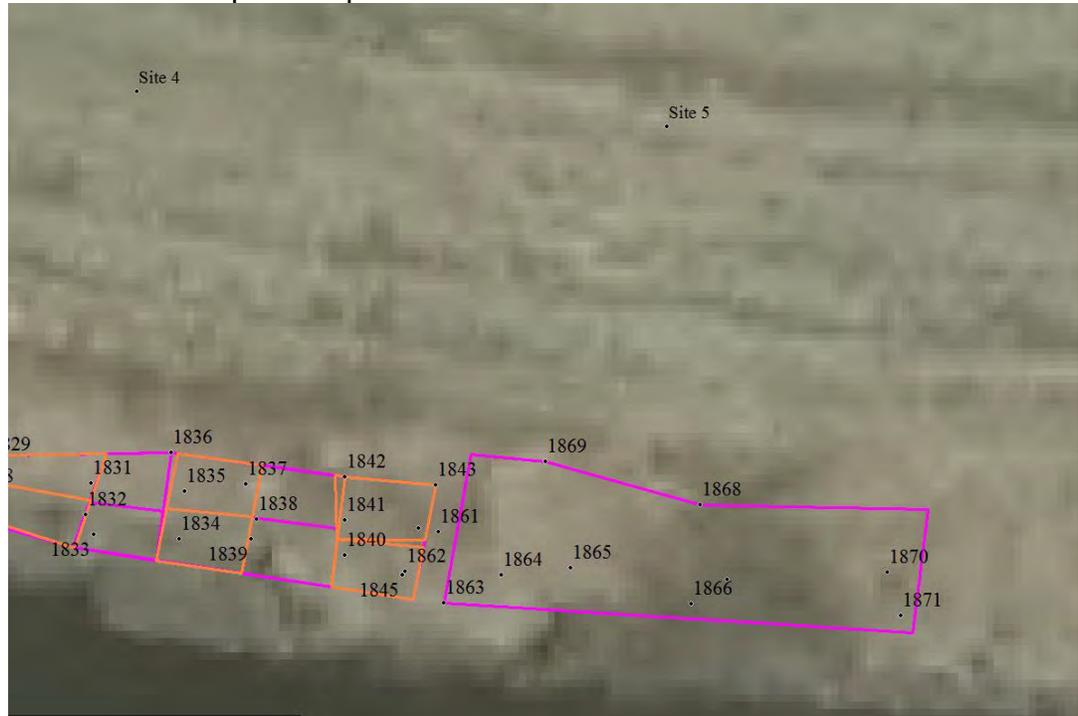
Légende : Mauve = non-traité , Orange = traité
Site 5 : Champ # CF1, Propriétaires et exploitants Jean et Christian Fluet
(Ferme J.C. Fluet)

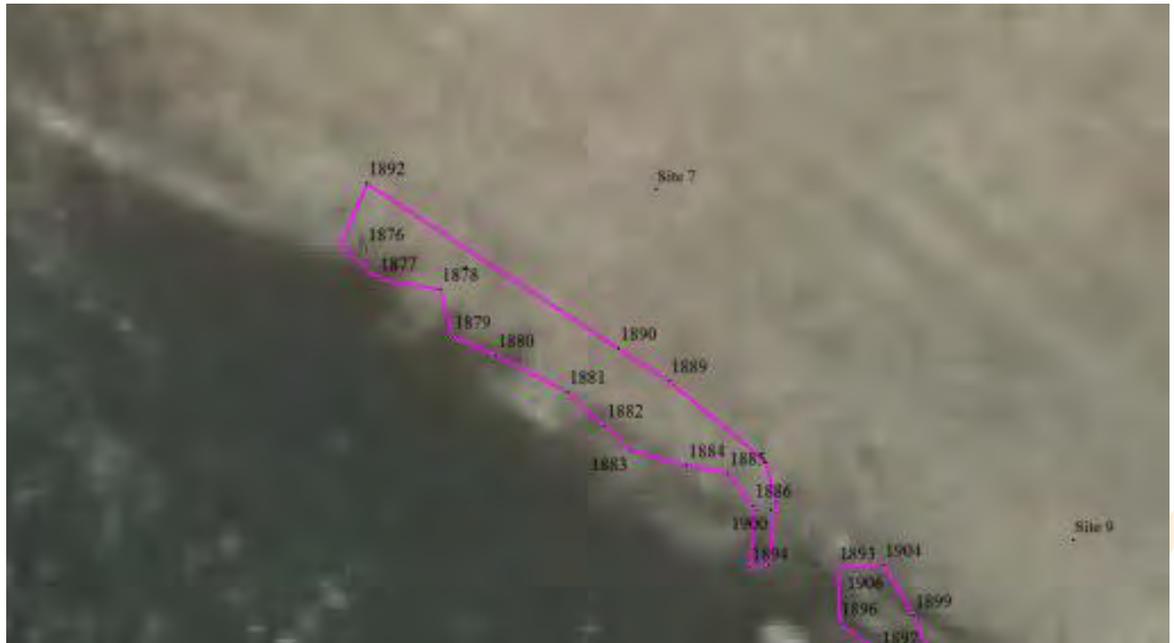
Site 7 : Champ # DH1 Propriétaire Denis Hallé et les exploitants Jean et Christian Fluet (Ferme J.C. Fluet)

Parcelle non traitée = 30,9 m² (16,5 m de long) (414 boutures)

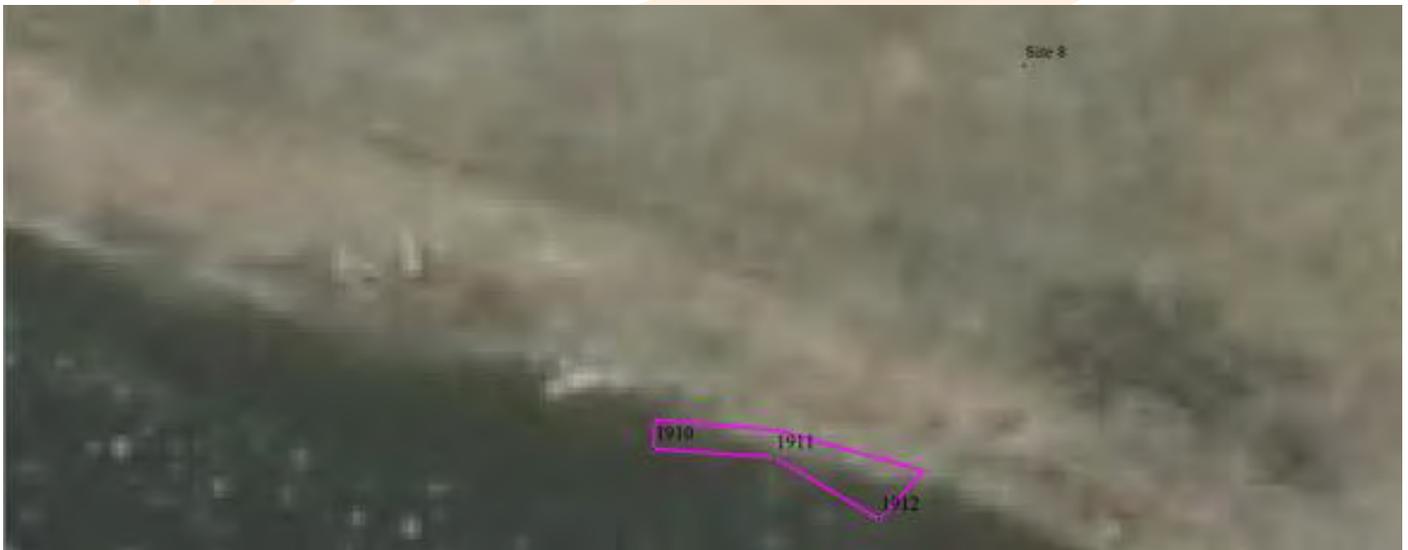
Site 8 : Champ # DH1 Propriétaire Denis Hallé et les exploitants Jean et Christian Fluet (Ferme J.C. Fluet)

Parcelle traitée = 1 m² (8 m de long) (25 boutures plantées par Rémi Morin, saule rouge).

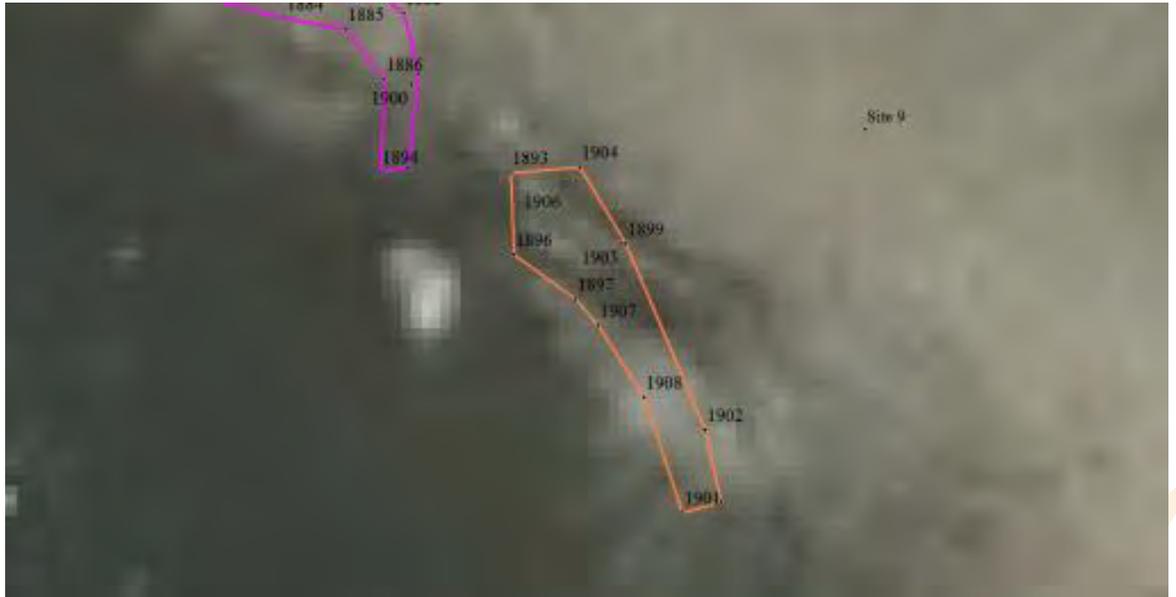
Site 9 : Champ # DH1, Propriétaire Denis Hallé et les exploitants Jean et Christian Fluet (Ferme J.C. Fluet)

Parcelle non traitée =30,9 m² (3,7 m de long) (60 boutures plantées par Rémi Morin, saule rouge)

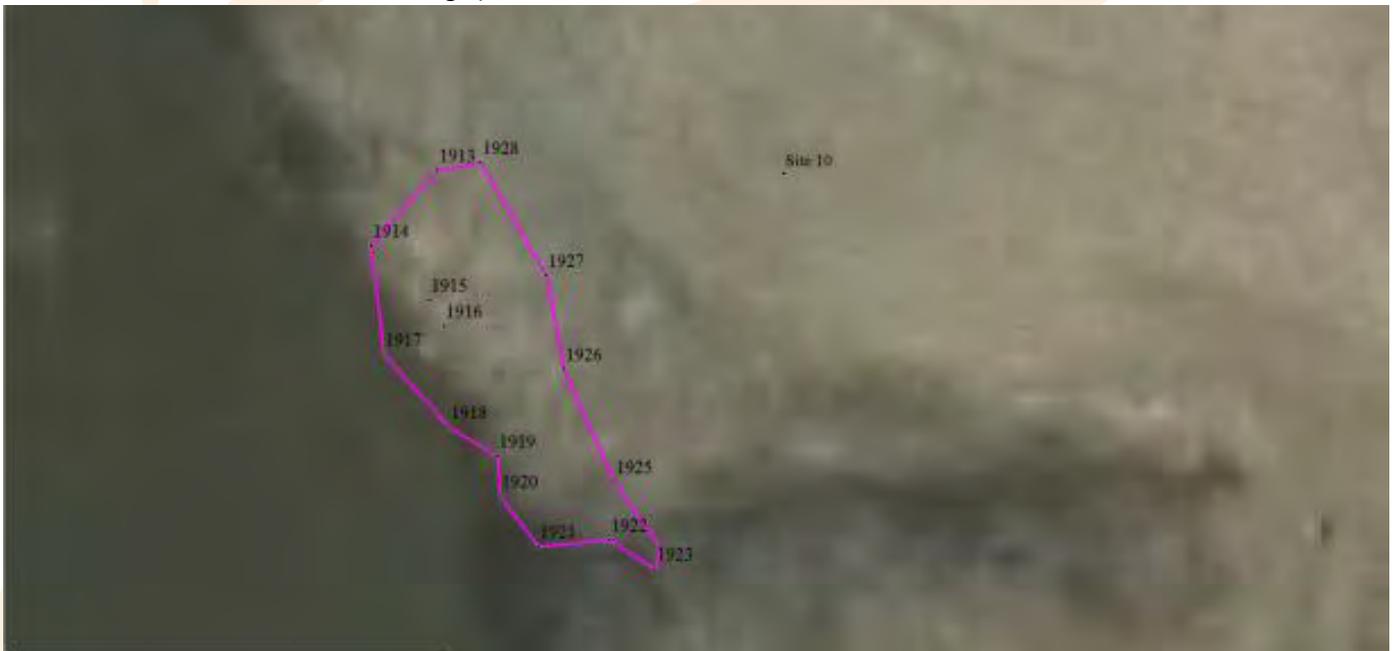
Site 10 : Champ # DA05, Propriétaire Denis Arguin et les exploitants Jean et Christian Fluet (Ferme J.C. Fluet)

Parcelle non traitée =13 m² (49,4 m de long) (395 petites boutures et 110 grosses boutures)
