2017

Évaluation de l'état des barrages de castors du bassin versant du Lac Trois-Milles

Association
pour la **Protection**
de l'**Environnement**
du **Lac trois milles**

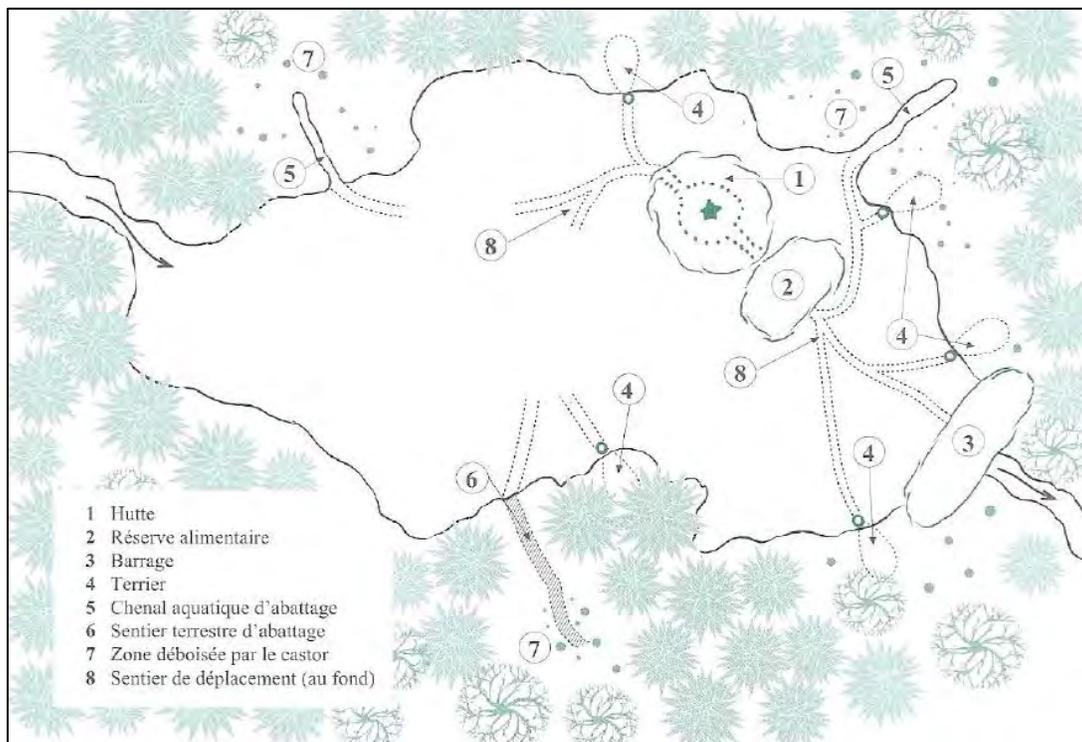
La figure 2.1 illustre de façon schématique un barrage de castors typique et ses composantes. Les castors érigent des barrages dans le but de créer une étendue d'eau où ils construisent leur hutte et accumulent une réserve de nourriture (Morin, 2012). Les castors trouvent habituellement leur nourriture dans un rayon de 50 m autour de leur barrage, mais ce rayon peut s'accroître jusqu'à 200 m si la nourriture devient plus rare (Fortin, Laliberté et Ouzilleau, 2001). Une fois l'hiver venu, les castors peuvent utiliser les tunnels qu'ils creusent à partir de leur hutte afin d'avoir accès à leur réserve de nourriture par le fond, sans être bloqués par la couche de glace à la surface de l'étang. Ils veillent à entretenir leur barrage pour assurer sa solidité et sa longévité aussi longtemps que le territoire autour de celui-ci dispose de sources de nourriture. Lorsque ces sources sont épuisées, les castors colonisent de nouveaux territoires et laissent leur barrage à l'abandon. Les barrages abandonnés finissent habituellement par céder, bien que ceux toujours entretenus sont aussi à risque de lâcher. Au final, autant la construction que la destruction des barrages de castors peuvent être à l'origine de certaines problématiques environnementales, sociales et économiques. (Morin, 2012) Ces problématiques sont abordées dans le présent chapitre. Le tableau 2.1 en présente un récapitulatif.

Figure 2.1 Représentation schématique d'un barrage de castor typique et de ses composantes (tirée de Nadon et Ferland-Blanchet, 2009)

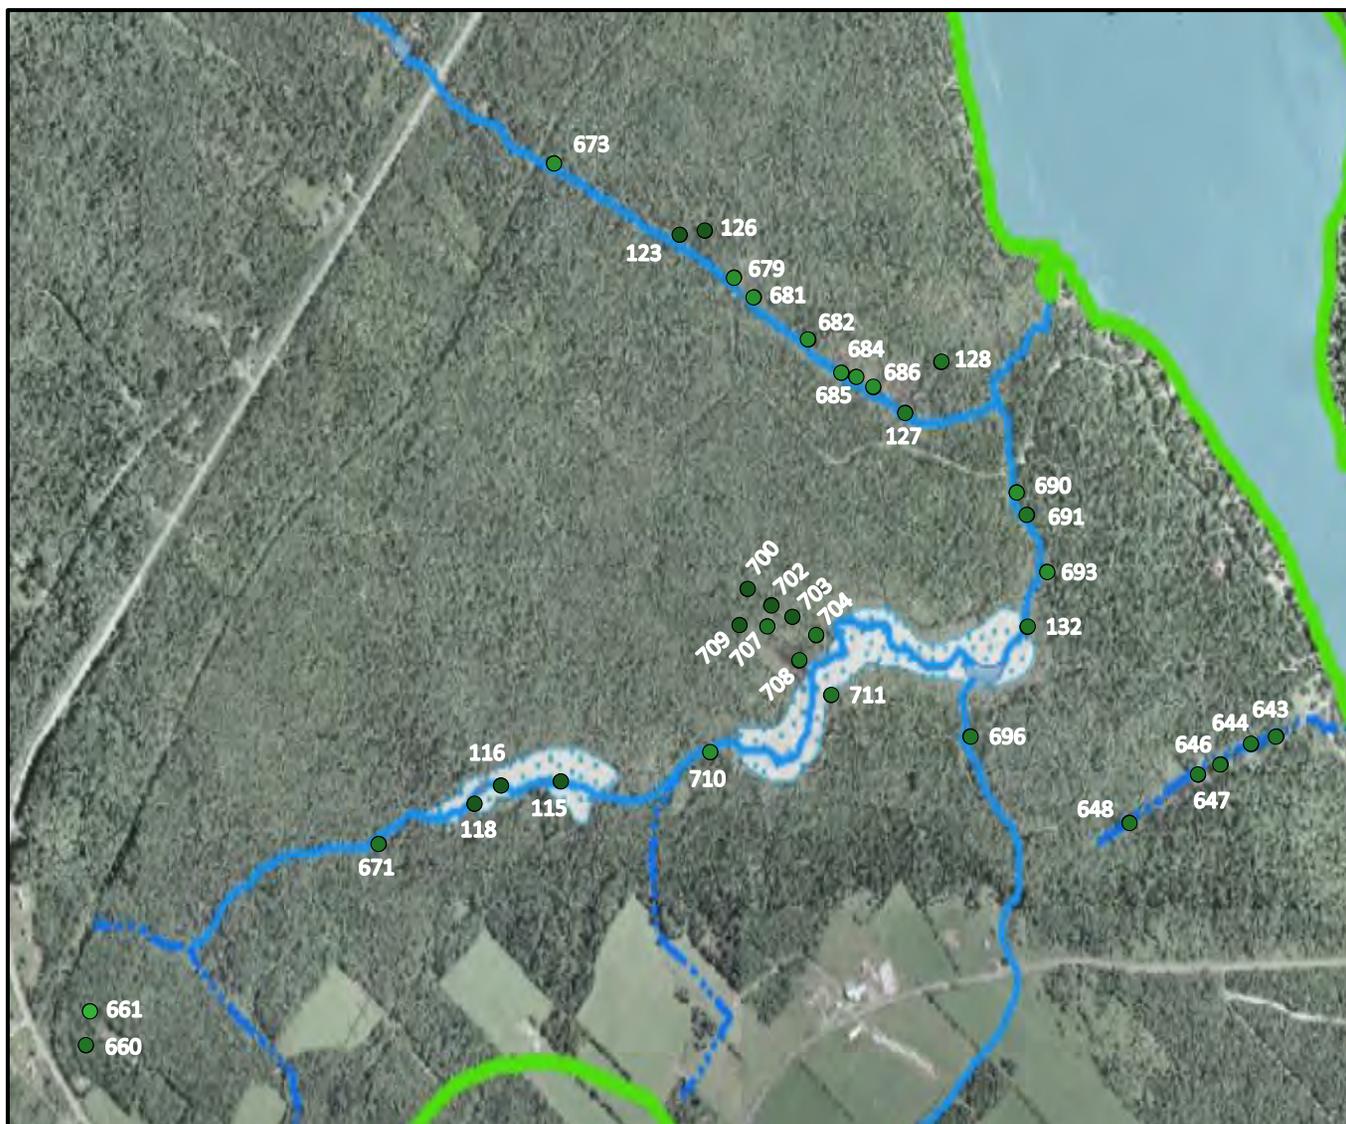
Priorisation des foyers d'érosion	
●	0 – 10
●	11 – 20
●	21 – 30
●	31 – 40
●	41 – 50
●	51 – 60
●	61 – 70
●	71 – 80
●	81 – 90
●	91 – 100

Figure 5.1 Cartographie de l'emplacement des barrages de castors source d'érosion sur le bassin versant du Lac Trois-Milles en 2017 (Lemieux, 2017)

Les barrages qui n'ont pas été indiqués dans les figures 5.1 et 5.2 sont ceux qui ne créaient pas d'étendue d'eau. Cela pouvait s'expliquer par le fait qu'il s'agissait de vestiges, de très petits barrages ou de barrages presque détruits avec des fuites importantes. Les coordonnées de ces barrages se trouvent également dans le fichier Excel « Inventaire des barrages de castors – Résultats ». Le suivi de ces barrages pourrait être pertinent pour vérifier si les castors les ont réparés ou agrandis.

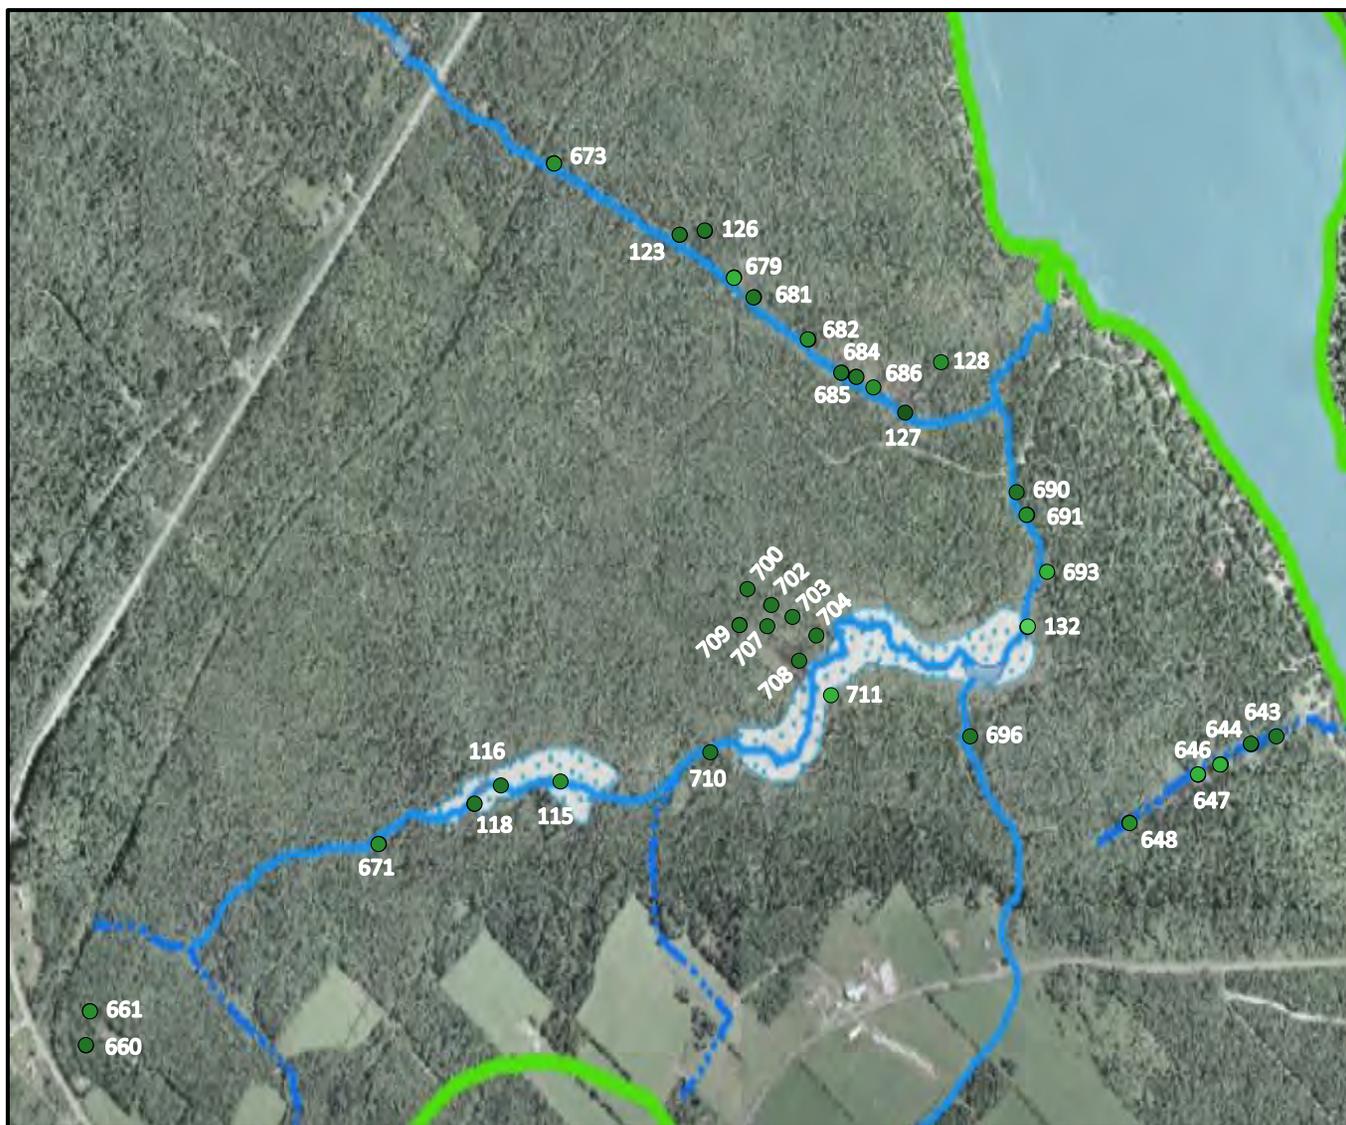
Priorisation des obstructions	
●	0 – 10
●	11 – 20
●	21 – 30
●	31 – 40
●	41 – 50
●	51 – 60
●	61 – 70
●	71 – 80
●	81 – 90
●	91 – 100

Figure 5.2 Cartographie de l'emplacement des obstructions des cours d'eau sur le bassin versant du Lac Trois-Milles en 2017 (Lemieux, 2017)

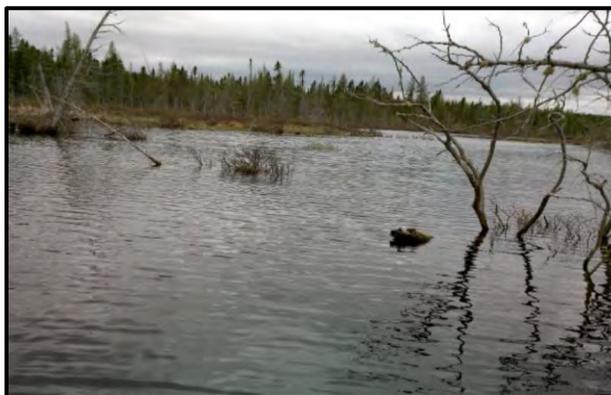
Le barrage 132 a obtenu un pointage de priorisation de 5,3 en tant que foyer d'érosion. Ce résultat lui confère une priorité d'action assez élevée pour entreprendre des actions pour veiller à sa solidification. En effet, tel qu'indiqué dans le fichier Excel « Inventaire des barrages de castors – Résultats », le barrage 132 est utilisé par les castors, mais il est peu entretenu. La digue est très végétalisée et peu large considérant la hauteur du barrage évaluée à 1,5 m. Ce qui est alarmant est plus particulièrement le volume d'eau retenu, évalué à 150 000 m³, alors que le barrage se situe approximativement à 765 m du lac. La largeur de la Rivière Noire entre le barrage 132 et le Lac Trois-Milles, ainsi que l'absence d'un milieu humide d'importance, indiquent que l'eau et les sédiments qui seraient relargués suite au bris du barrage ne pourraient être absorbés avant d'atteindre le lac. Cela créerait un apport de sédiments important qui serait en mesure d'affecter significativement la qualité de l'eau du Lac Trois-Milles ainsi que les usages liés au lac.

▲ Barrage 132 présent sur le bassin versant du Lac Trois-Milles en 2017

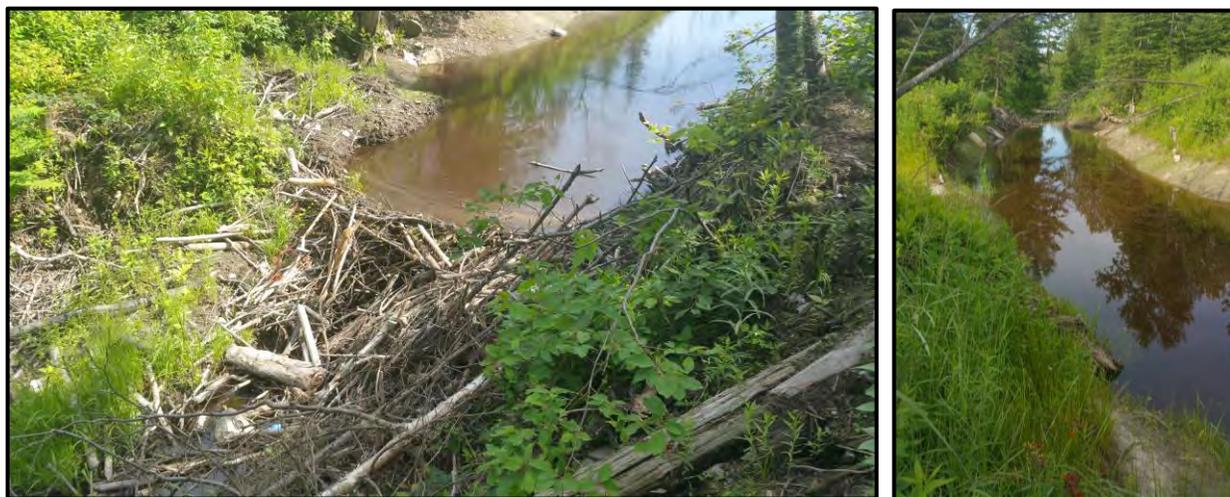
Le barrage 661 a obtenu un pointage de priorisation de 4,3 en tant que foyer d'érosion. Ce pointage est un peu faible pour justifier une intervention ayant pour but de réduire les chances qu'un apport élevé de sédiments soit relargué en cas de bris. Toutefois, ce barrage créait une étendue d'eau qui devenait assez importante pour menacer d'inonder la route Qc-263. Cela représentait une menace pour la sécurité publique. Le Ministère des Transports du Québec (MTQ) a donc entrepris de démanteler le barrage progressivement pour laisser l'eau s'écouler dans le milieu environnant et y être absorbée. Il serait donc recommandé d'effectuer un suivi du barrage 661 afin de s'assurer que les castors ne reviennent pas le reconstruire.

▲ Barrage 661 présent sur le bassin versant du Lac Trois-Milles en 2017 avec l'étendue d'eau retenue

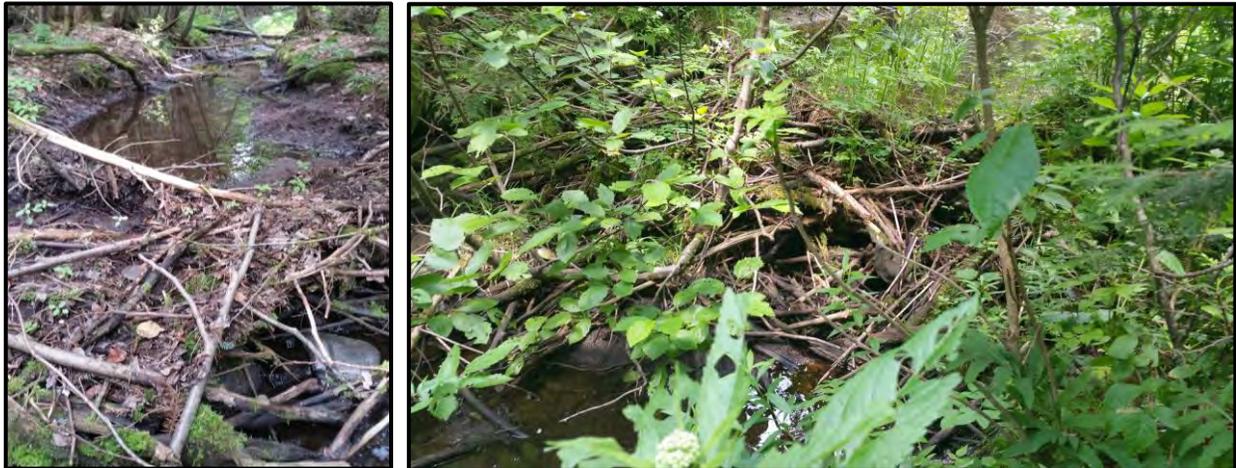
Aucun pointage n'a été calculé pour les barrages 697 et 698 puisqu'il n'y avait pas d'étendue d'eau retenue dans les fossés de drainage forestier où ils se trouvent. En effet, le barrage 697 semblait dans un état de destruction avancé puisqu'il restait très peu de branches encore en place. Seule la base en sédiments de la structure du barrage semblait encore en bon état. Ainsi, le peu d'eau qui se trouvait dans le fossé de drainage pouvait fuir à travers le restant de branches. Le reste du fossé de drainage contenait très peu d'eau, qui était présente sous forme de flaques. Quant au barrage 698, sa structure était plus sécuritaire avec seulement quelques fuites. Il présentait aussi des signes d'un début de végétalisation. La quantité d'eau se trouvant en amont était plus importante que pour le barrage 697, mais elle était tout de même trop faible pour représenter un volume excédentaire retenu par le barrage. Toutefois, autant le sol saturé en eau en amont du barrage 697 que la partie des talus à découvert du barrage 698 semblent indiquer que le niveau de l'eau est plus haut lors de fortes pluies ou des crues printanières.

▲ Barrage 697 (gauche) et 698 (droite) présents sur le bassin versant du Lac Trois-Milles en 2017

La raison pour laquelle la biologiste chargée de la présente étude juge que les barrages 697 et 698 doivent être surveillés repose sur la quantité de sédiments présente dans le lit des fossés de drainage forestier et sur les talus à découvert. Cela laisse présumer que la charge en sédiments de l'eau qui pourrait circuler dans les fossés de drainage serait très élevée. Ces sédiments pourraient être relargués en cas de bris de barrage si les castors viennent les réparer ou les agrandir. Les risques pour le Lac Trois-Milles resteraient minimes étant donné la présence du milieu atténuateur en aval des barrages. Toutefois, une grande accumulation de sédiments dans ce milieu atténuateur, formé entre autres d'une partie de la Rivière Noire, pourrait affecter la qualité de l'habitat de la biodiversité qui y vit. De plus, cette charge importante en sédiments s'ajouterait alors à celle présente dans le milieu atténuateur, lui-même présent à cause d'un autre barrage de castors. Si ce dernier barrage venait par la suite à céder, la charge sédimentaire

apportée au lac serait alors très élevée. Au final, il serait donc recommandé de faire un suivi de l'état des barrages 697 et 698 et de ceux se pouvant être construit en amont pour prévenir un apport de sédiments important à long terme.

Quant aux barrages 697, 698 et 690, il est recommandé de les visiter lors d'un suivi d'inventaire pour s'assurer qu'ils ne sont pas à risque de provoquer un relargage important de sédiments dans les milieux humides où se trouve une abondance de biodiversité ou dans le Lac Trois-Milles.

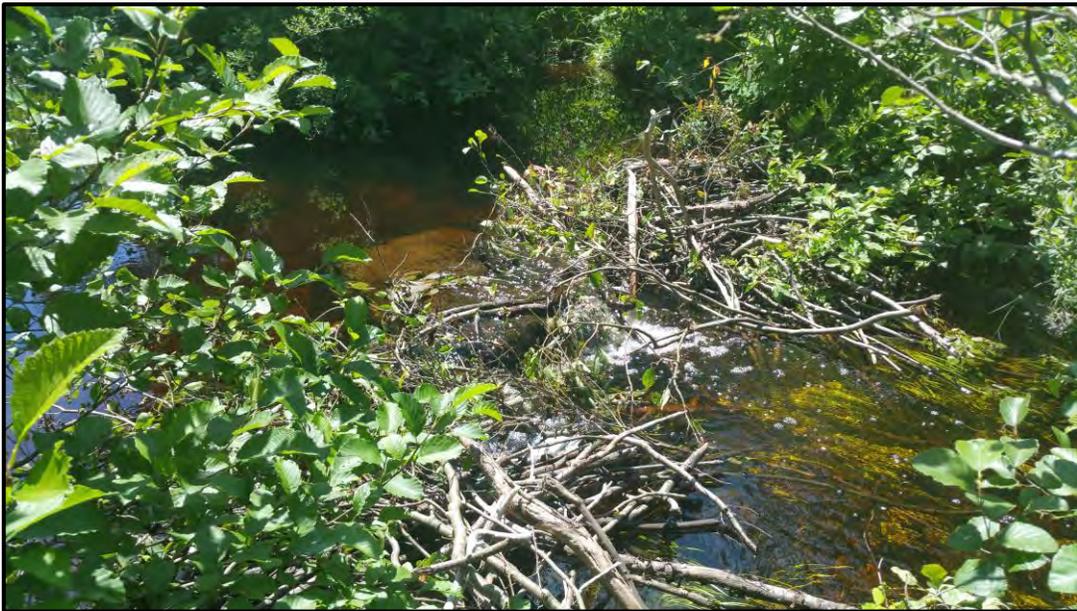
Par après, il serait également recommandé d'effectuer un suivi du barrage 690. Ce barrage n'avait pas été indiqué sur la carte du biologiste de 2013 et semblait être encore en construction lors de l'inventaire de 2017. La biologiste chargée de la présente étude le considère donc comme un nouveau barrage. Ce dernier se situe très près de l'embouchure de la Rivière Noire, à une distance du lac évaluée à 425 m. Aucune obstruction ne se trouve dans le cours d'eau en amont du barrage et le milieu environnant est considéré comme un milieu atténuateur de faible efficacité. La raison pour laquelle la biologiste recommande d'en faire le suivi est que le barrage est construit autour d'une roche se trouvant au milieu du cours d'eau, ce qui à première vue semble affaiblir sa solidité. Ainsi, il faudrait vérifier l'état du barrage 690 lorsque sa construction sera terminée pour voir s'il serait mieux de le démanteler avant qu'une accumulation de sédiments trop importante ne se produise.

▲ *Barrage 690 présent sur le bassin versant du Lac Trois-Milles en 2017*

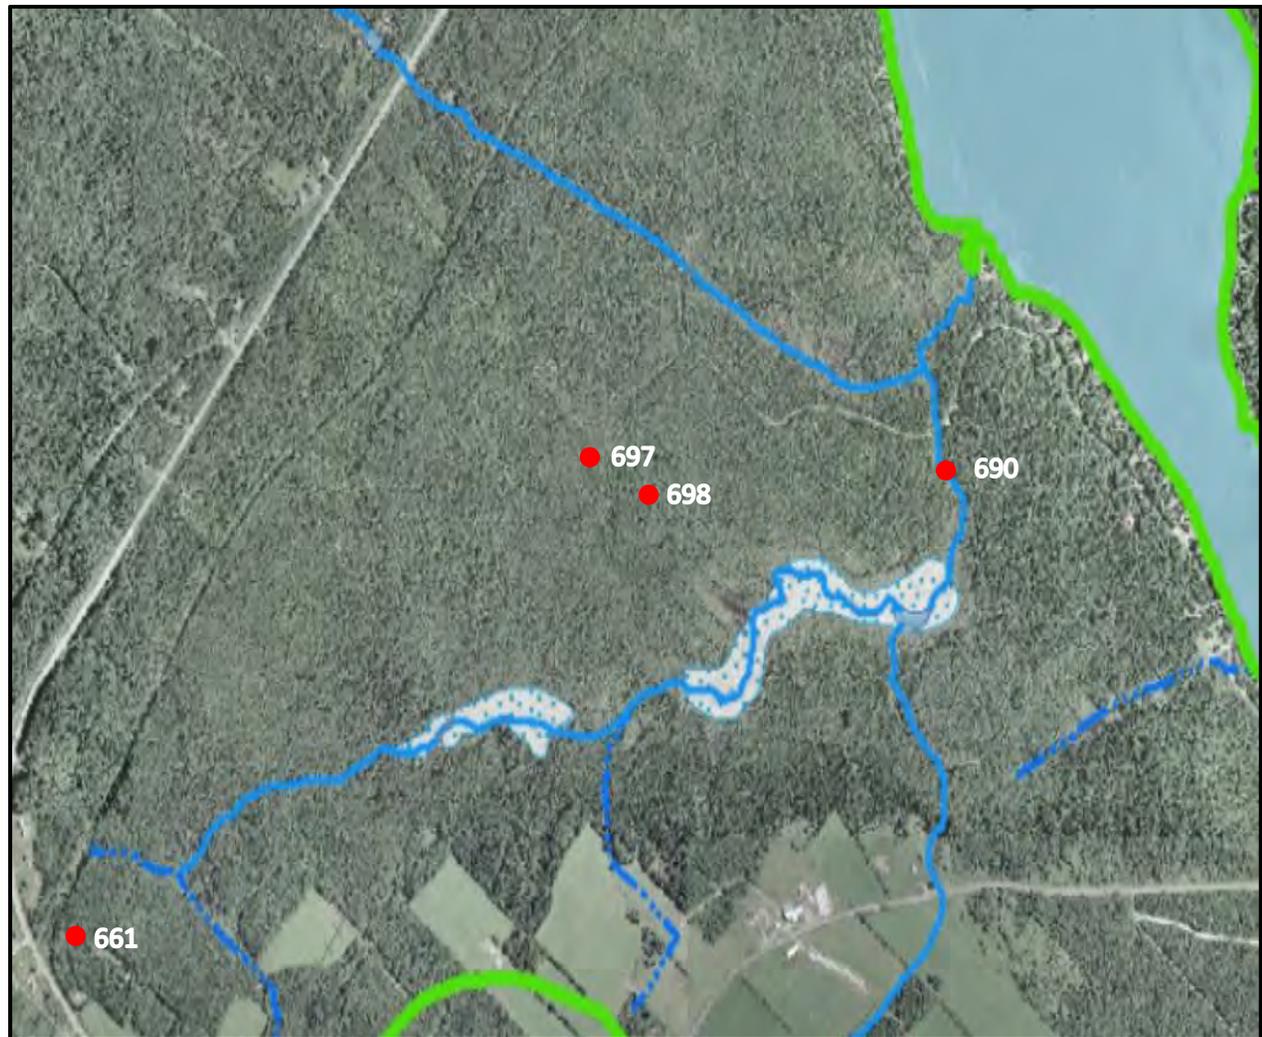
La figure 6.1 démontre l'emplacement des barrages qu'il serait recommandé de surveiller lors d'un suivi.

Figure 6.1 Cartographie de l'emplacement des barrages de castors à surveiller (Lemieux, 2017)
