2017

**Évaluation de l'état des fossés, des routes et des ponceaux du bassin versant du Lac Trois-Milles**

Association  
pour la **Protection**  
de l'**Environnement**  
du **Lac trois milles**

**Kim Lemieux**

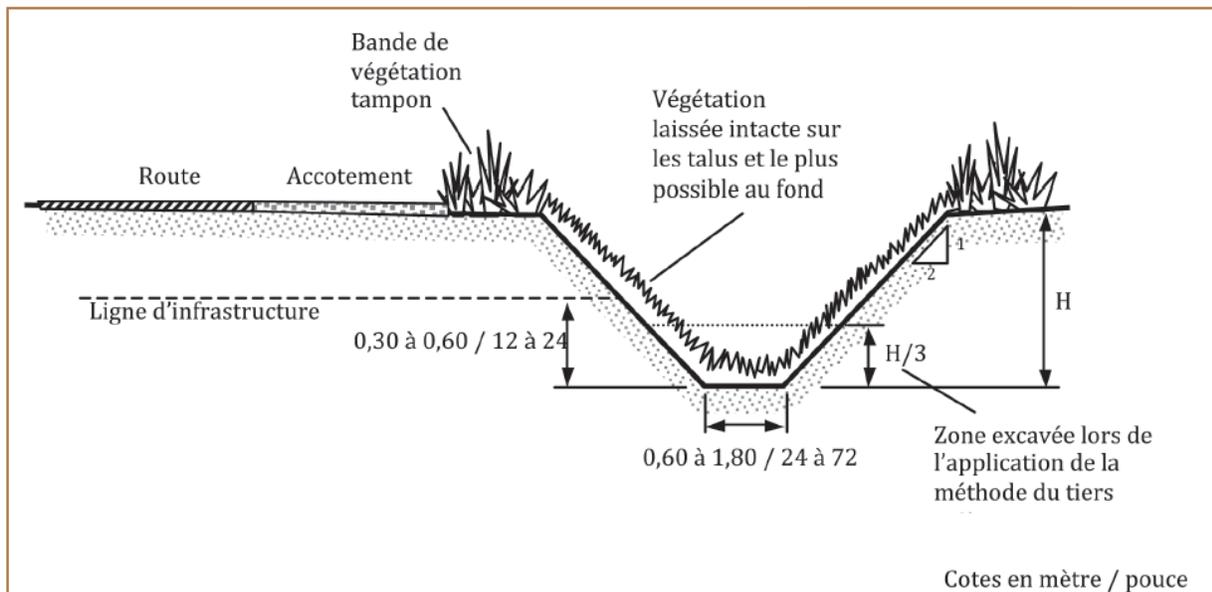
Figure 3.1 Schéma de conception d'un fossé (tiré de APPEL, s. d.)

Les seuils font office de petits barrages dans les fossés. Leur installation permet de favoriser la rétention, la décantation et l'infiltration de l'eau en la retenant ou en la ralentissant. Le volume des eaux de ruissellement qui atteint les milieux récepteurs est ainsi réduit, tout comme l'érosion et le transport des sédiments. Il est recommandé d'installer des seuils dans les fossés dont la pente se situe entre 1 et 10%. (APEL, s. d.)

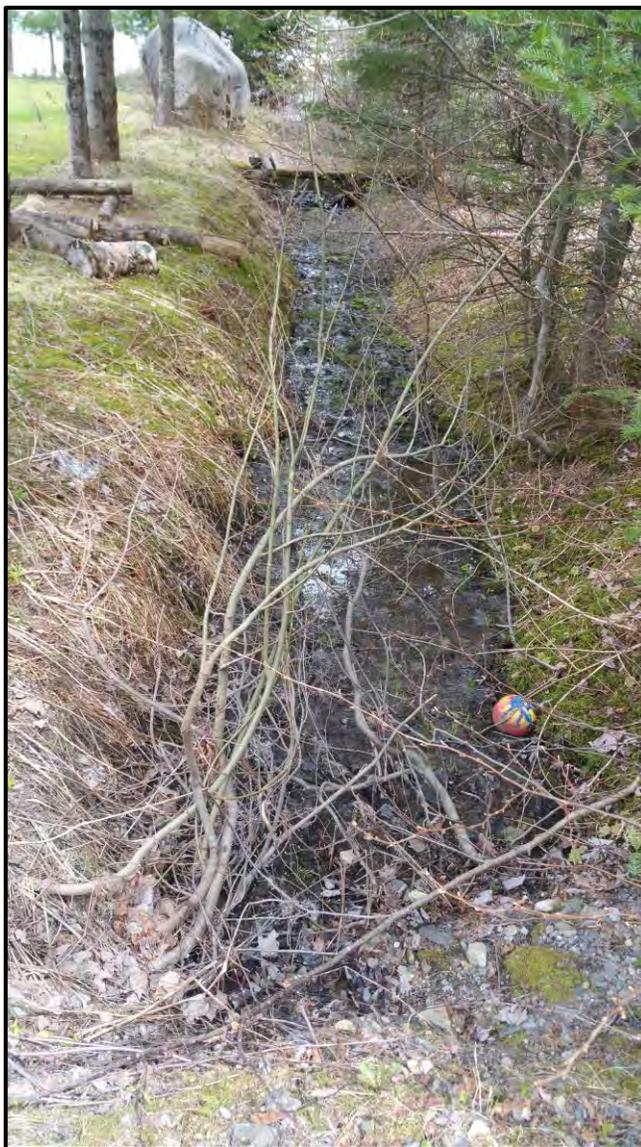
▲ Fossé 37 qui se déverse directement dans le Lac Trois-Milles sans seuil de rétention des sédiments observé sur le Chemin du Lac-des-Trois-Milles Sud en 2017

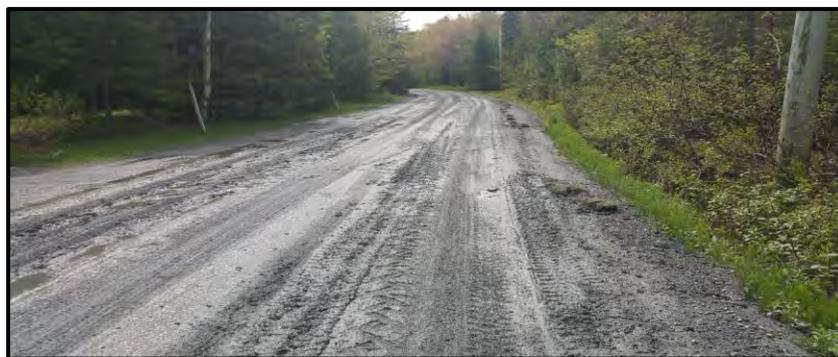
L'inventaire de l'état des routes et l'observation de leur entretien au cours de la saison estivale de 2017 a permis de constater qu'une couche de nouvelle matière a été étendue environ à 6 reprises pour combler les trous dans la chaussée. Une grande quantité de particules fines est lessivée par les précipitations ou projetée dans les fossés, les milieux naturels ou le Lac Trois-Milles.

▲ *État de la route Chemin du Lac-des-Trois-Milles Sud après l'ajout de matière pour son entretien en 2017*

Pour réduire l'accumulation de matière dans les fossés et pour mieux retenir les sédiments lessivés de la chaussée, il serait important de conserver une bande de végétation le long de la route. Cette dernière devra être assez large pour retenir efficacement la plus grande quantité de matière possible sur la chaussée. Toutefois, pour que cela soit efficace, la municipalité devra s'assurer auprès de ses employés que ces derniers n'arrachent pas la bande de végétation avec la machinerie utilisée pour étendre la matière.

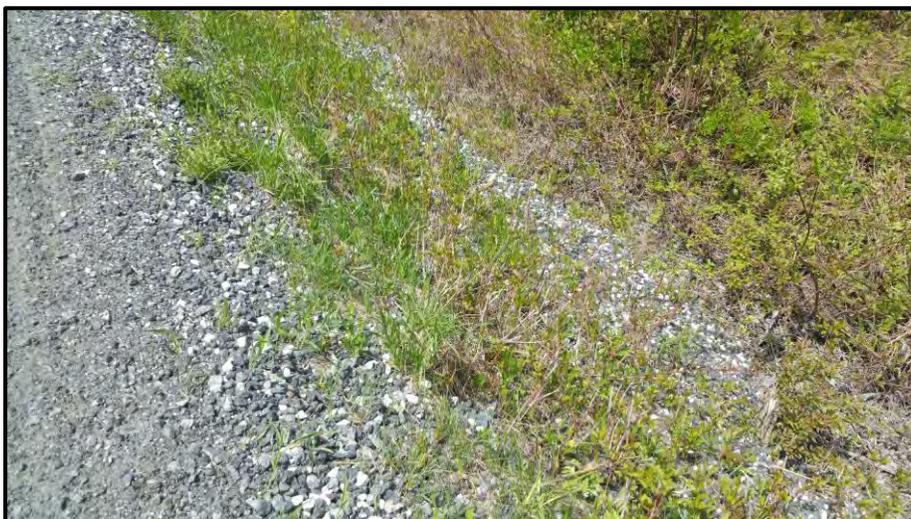
▲ Accumulation de sédiments dans le fossé de la rue Principale à la suite de l'ajout de matière sur la chaussée pour son entretien en 2017

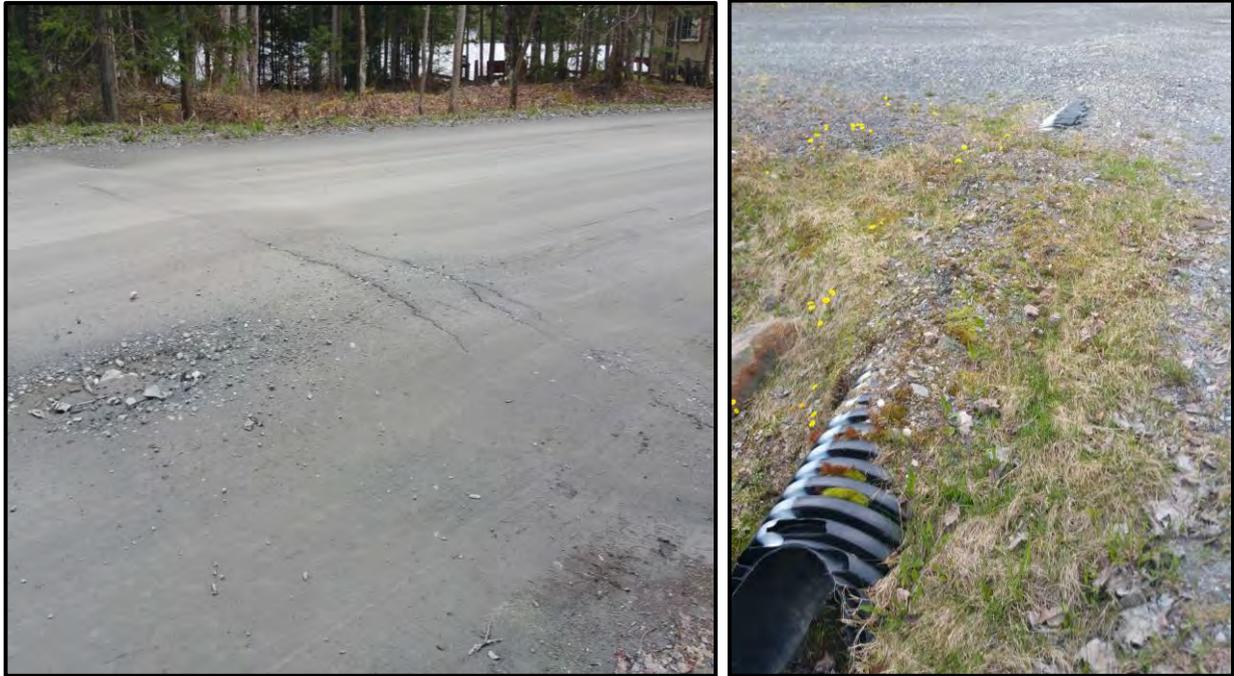
▲ Ponceaux 28 (gauche) surélevé et 31 (droite) partiellement à découvert sur le Chemin du Lac-des-Trois-Milles Sud en 2017

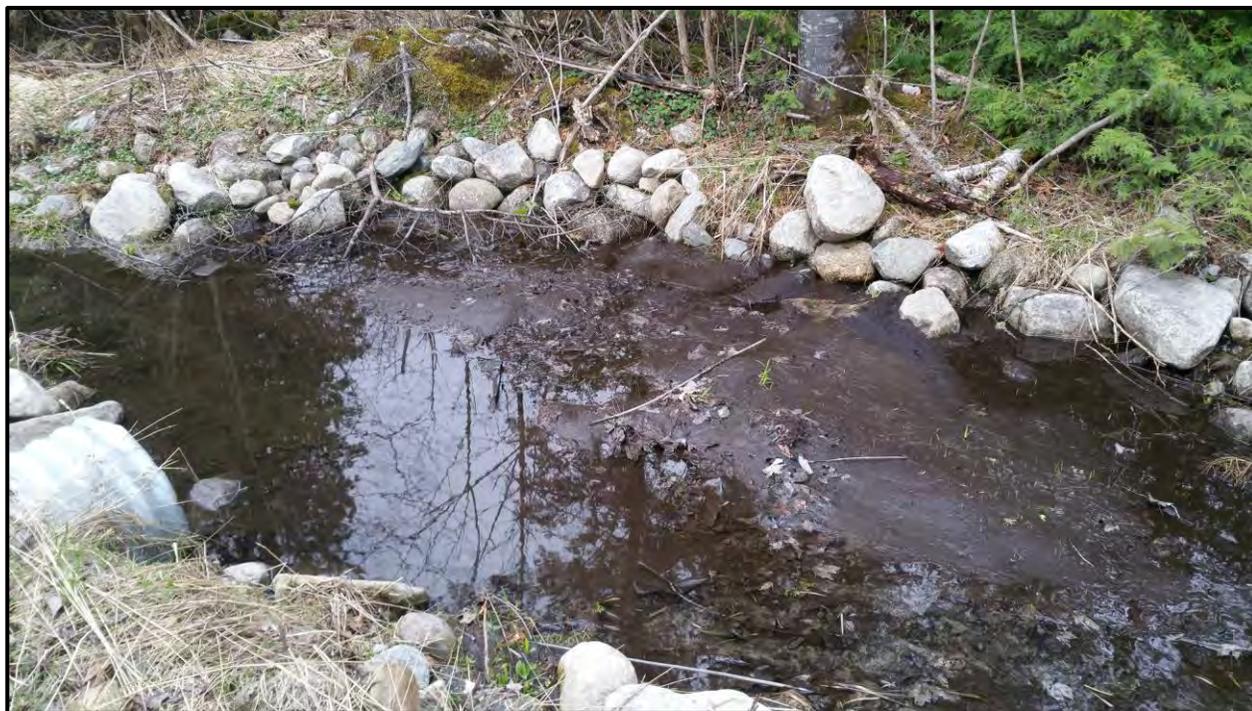
Deux bassins de sédimentation ont été observés sur le bassin versant du Lac Trois-Milles, soit un se trouvant sur le Chemin du Lac-des-Trois-Milles Sud et un autre sur le Chemin-du Lac-des-Trois-Milles Est. Étant donné la grande quantité de sédiments contenus dans les bassins, il serait fortement recommandé de procéder à leur nettoyage pour que ces structures soient en mesure de jouer leur rôle de rétention correctement. Toutefois, il serait conseillé de procéder avec précaution lors de la vidange des bassins pour ne pas provoquer inutilement de l'érosion, de sorte qu'une grande quantité de sédiments se retrouverait rapidement dans les bassins après quelques journées de précipitations. Si cela est possible, il serait recommandé de ne pas utiliser de machinerie pour procéder au nettoyage.

▲ Bassin de sédimentation ayant besoin d'être vidangé du Chemin du Lac-des-Trois-Milles Sud en 2017
