## Rapport d'activités

### «Maintenance de la qualité de l'eau à l'échelle d'un bassin versant»

Présenté à la MRC du Granit  
Décembre 2014

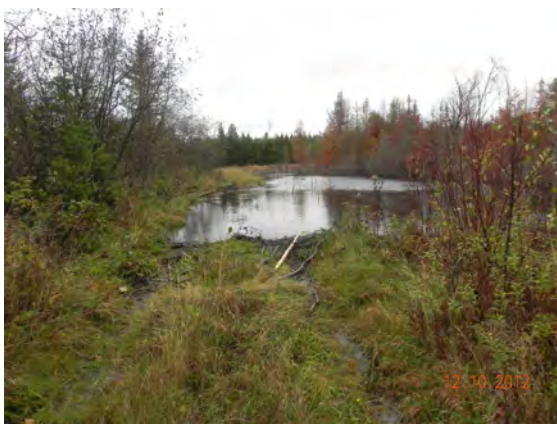
**Figure 1 : État initial, oct 2012**

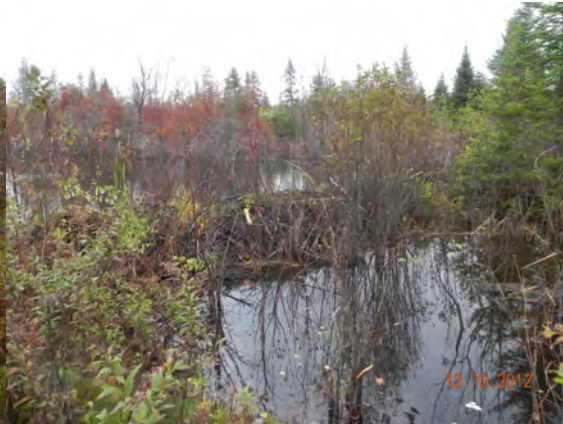
**Figure 2 : Barrage 6 de 6, étang amont, oct 2012**

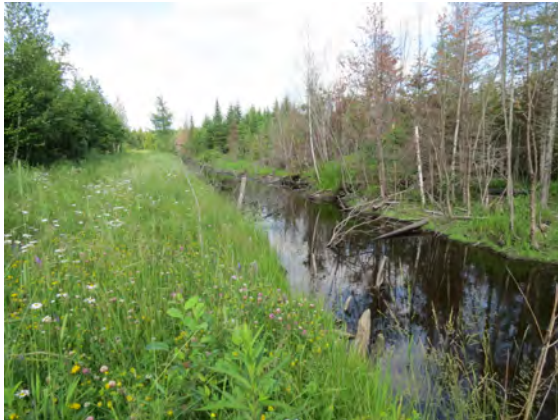
**Figure 3 : Suivi juillet 2013, état fossé**

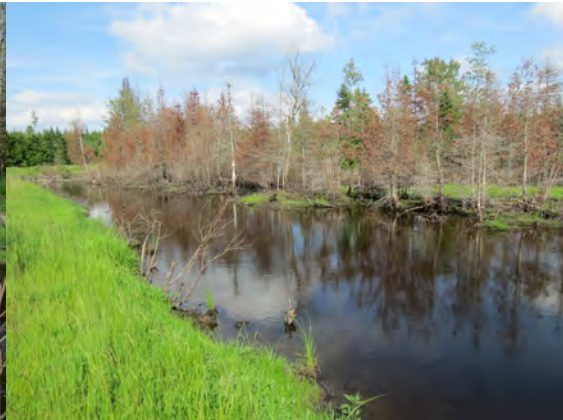
**Figure 4 : Suivi étang amont, juillet 2013**

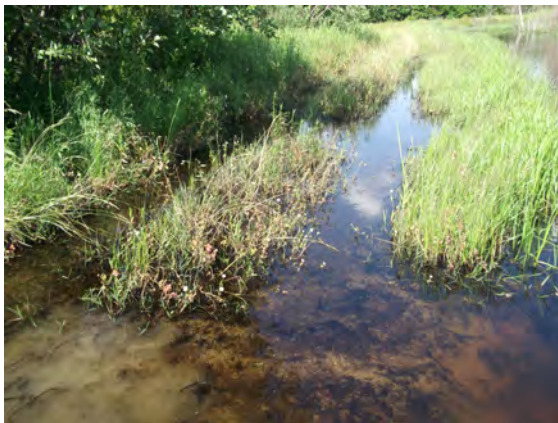
**Figure 5 : Suivi niveau, juin 2014**

Cette année, le but était de diminuer la quantité d'eau dans l'étang formé en amont pour éviter l'inondation du chemin et poursuivre le processus naturel de végétalisation. Des drains ont été insérés dans les deux premiers barrages pour diminuer le niveau. En 2015, les anciens barrages pourront être totalement démantelés pour permettre un écoulement régulier de l'eau dans les fossés, vers le bassin de sédimentation créé en 2011.

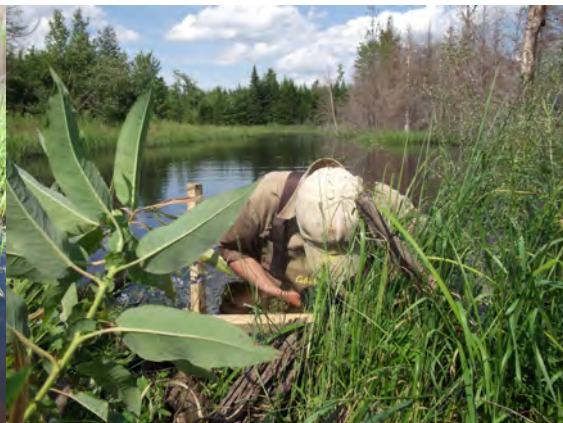
**Figure 6 : Installation drain, étang amont, juil. 2014**

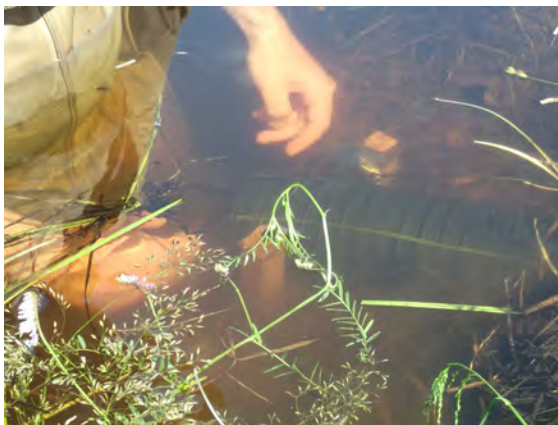
**Figure 7 : Installation drain, étang amont, juil. 2014**

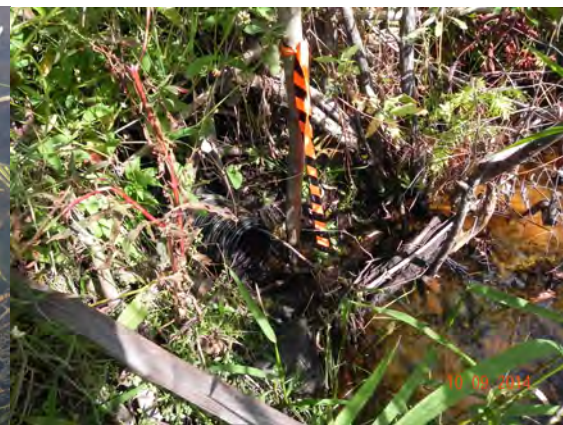
**Figure 8 : Suivi drain, étang amont août 2014**

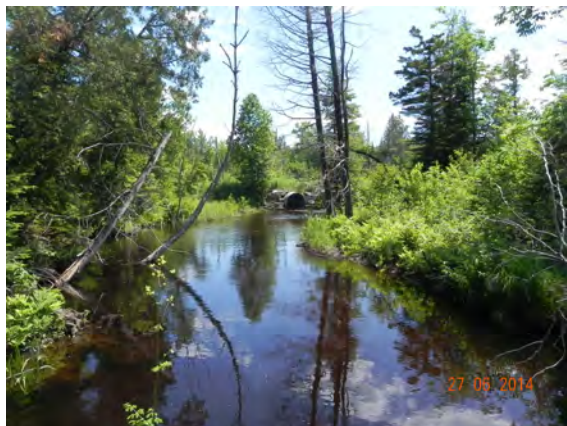
Le castor avait utilisé ce dernier pour débiter la construction d'une hutte et relié le bassin à la rivière Leblanc. Il y avait obstruction totale de l'écoulement de l'eau, l'inondation des peuplements en bordure était avancée et la quantité de sédiments cumulée dans le bassin formé était importante. Ce site abritait de l'omble de fontaine et plusieurs zones avec potentiel pour la fraie sont présents en aval. Pour éviter des dommages au chemin et aux structures en amont et pour maintenir au mieux l'habitat du poisson, il était nécessaire d'intervenir rapidement à cet endroit.

**Figure 9 : Ponceaux en amont du barrage**

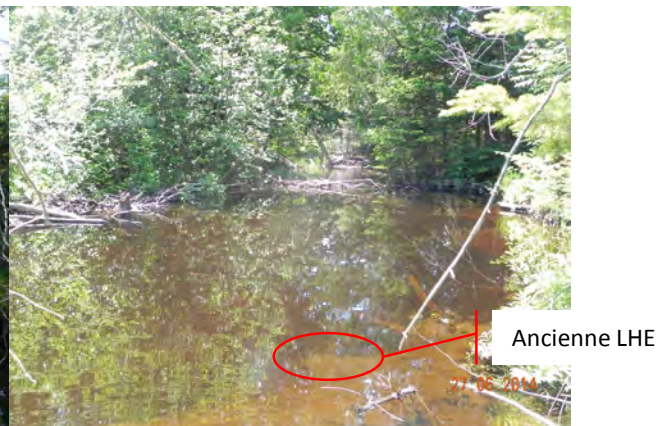
**Figure 10 : Bassin formé et débordement**

Autour de la hutte, il y avait des traces de coyote fraîches. Le barrage a été brèché le 27 juin 2014 afin de valider la présence du castor et déterminer le type de travaux qui pouvait être réalisé à cet endroit. Lors du suivi en date du 8 juillet, aucun correctif n'avait été apporté au barrage. Il était donc possible d'intervenir sans se soucier du niveau d'eau à maintenir en amont.

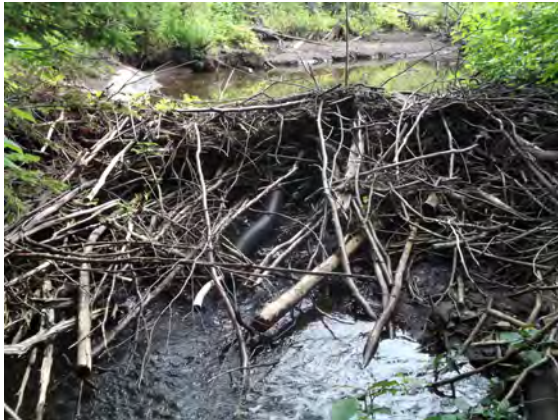
**Figure 11 : Suivi drain 24 juillet 2014**

Un drain a de nouveau été inséré dans le barrage, toujours pour permettre un abaissement du niveau d'eau et une stabilisation progressive du milieu. En cas de retour du castor, le drain permettait un certain contrôle et un temps de réaction plus grand.

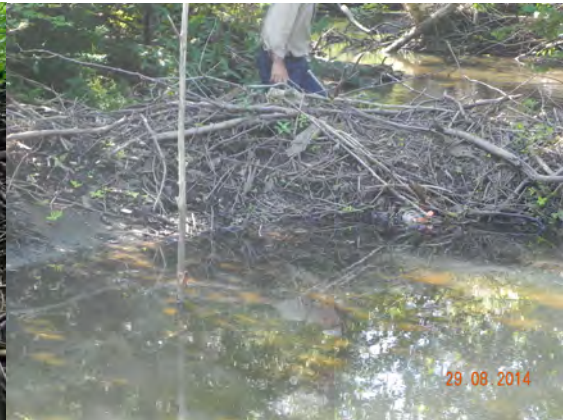
**Figure 12 : Suivi niveau eau, 29 août 2014**

S'il résiste à la crue printanière, il sera important de défaire manuellement et progressivement ce barrage pour permettre un écoulement de la rivière et éviter un débordement du lit, qui véhicule alors une quantité importante de matières fines qui est susceptible d'altérer les sites de reproduction présents plus bas dans le cours d'eau.

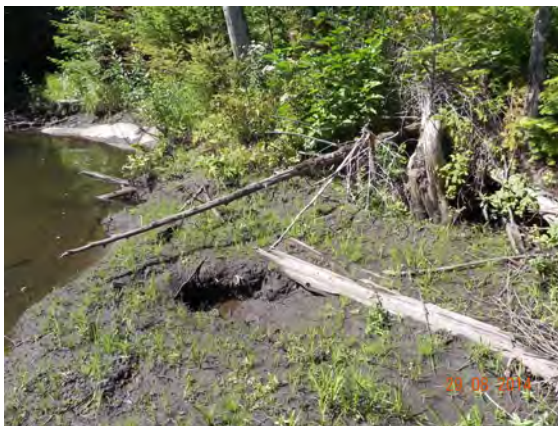
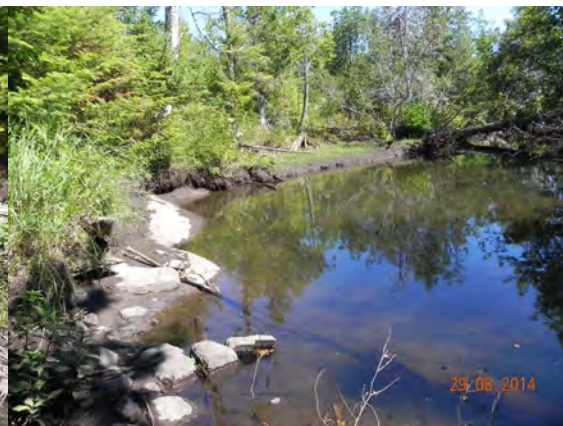
**Figure 13 : Quantité de matière mise à nu par inondation et reprise végétation**

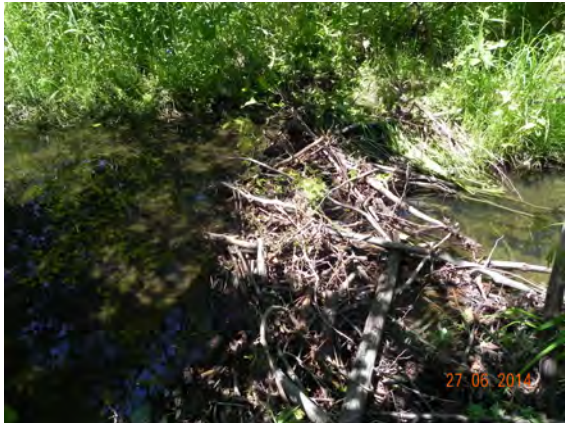
Lors du suivi de l'étang pour planifier l'installation du système de contrôle du niveau de l'eau, un nouveau barrage a été trouvé. Un affluent vient rejoindre la rivière Leblanc, en amont de l'étang principal. Juste avant la jonction de l'affluent et de la rivière, un petit barrage est en construction, dans le but de réunir les deux cours d'eau. Le castor était encore actif.

**Figure 14 : État initial barrage, juin 2014**

Un drain a été installé pour éviter que le niveau d'eau monte davantage en attendant la prochaine saison de trappe. Il a été recommandé au propriétaire de faire de nouveau appel à un trappeur pour réduire le nombre de castors présents (capturer les juvéniles qui cherchent à s'établir en périphérie) tout en prenant soin de garder la famille présente dans l'étang principal. Le système a fonctionné à court terme, soit pendant au moins un mois selon les suivis réalisés. Le suivi de septembre a permis de constater que le castor avait réussi à bloquer le drain et à poursuivre sa construction. Il aurait été intéressant de voir les résultats en utilisant une longueur de tuyau environ trois fois plus longue. Vu l'avancement dans la saison et la construction d'une hutte sur la berge, aucune intervention additionnelle n'a eu lieu. Ce site nécessitera des actions en 2015 suite au prélèvement du castor.

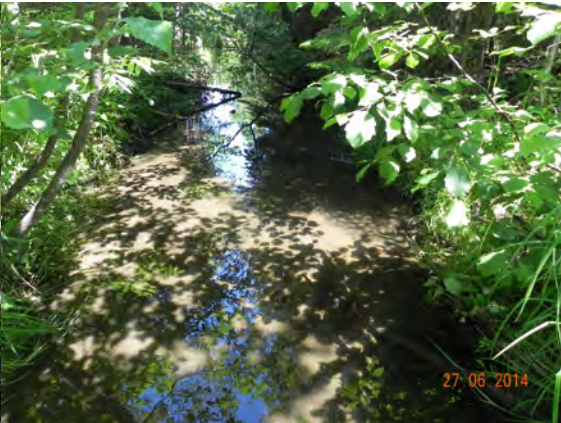
**Figure 15 : Vue vers amont de l'affluent**

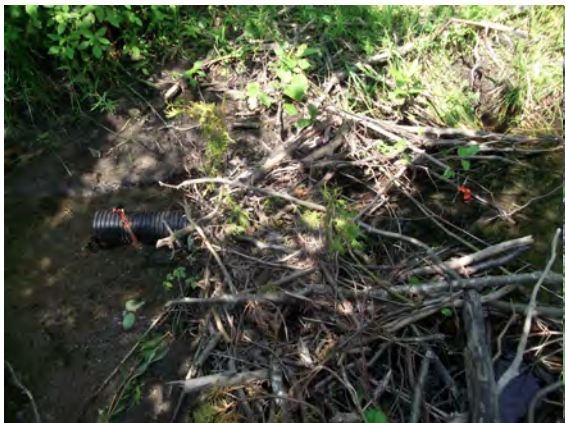
**Figure 16 : Suivis juillet et août 2014**

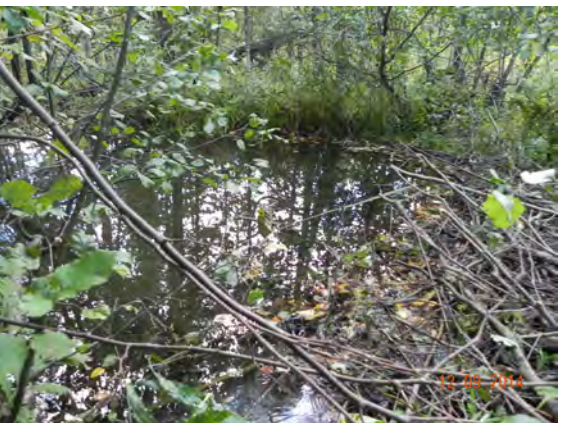
**Figure 17 : Situation septembre 2014**

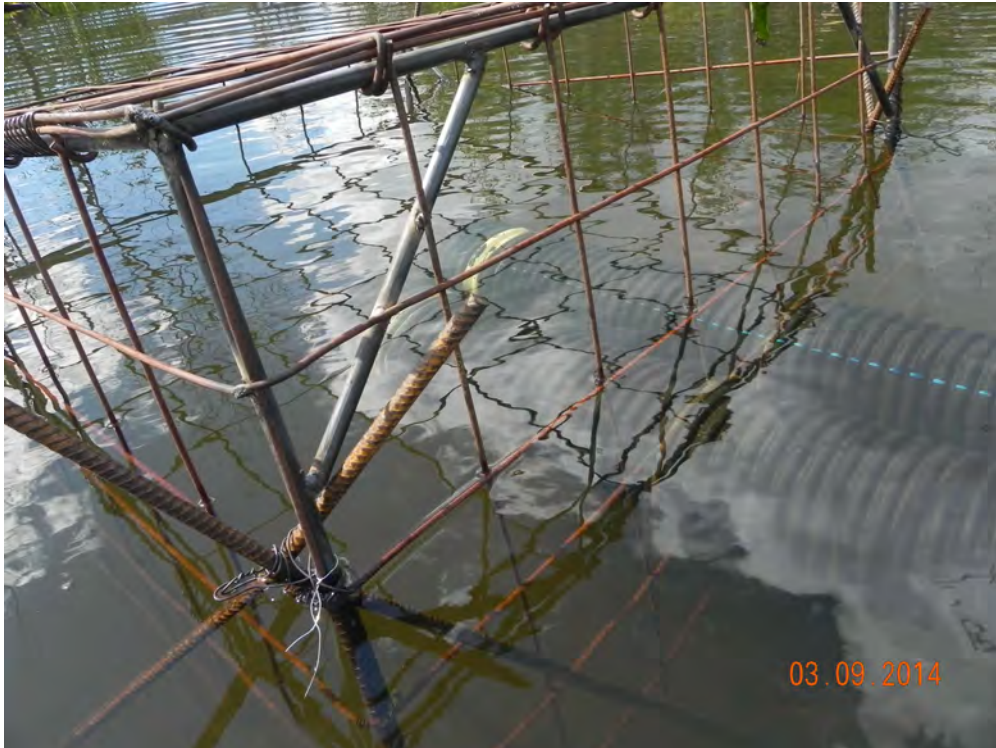
**Figure 18 : Arêtes en métal et solidification des coins**

Deux cubes Morency ont été mis en place. Suite à des essais réalisés en 2003, la fabrication des cubes visait une structure plus forte, d'autant plus que les étangs concernés par le projet sont de bonnes dimensions et que les niveaux d'eau lors des crues sont importants. Ainsi, les arêtes ont été solidifiées par des barres métalliques et le treillis utilisé est de calibre supérieur. Pour chacun, deux ponceaux de six pouces permettent l'évacuation du surplus d'eau. Ces derniers sont en plastique, ce qui a permis de respecter le budget de fabrication prévisionnel.

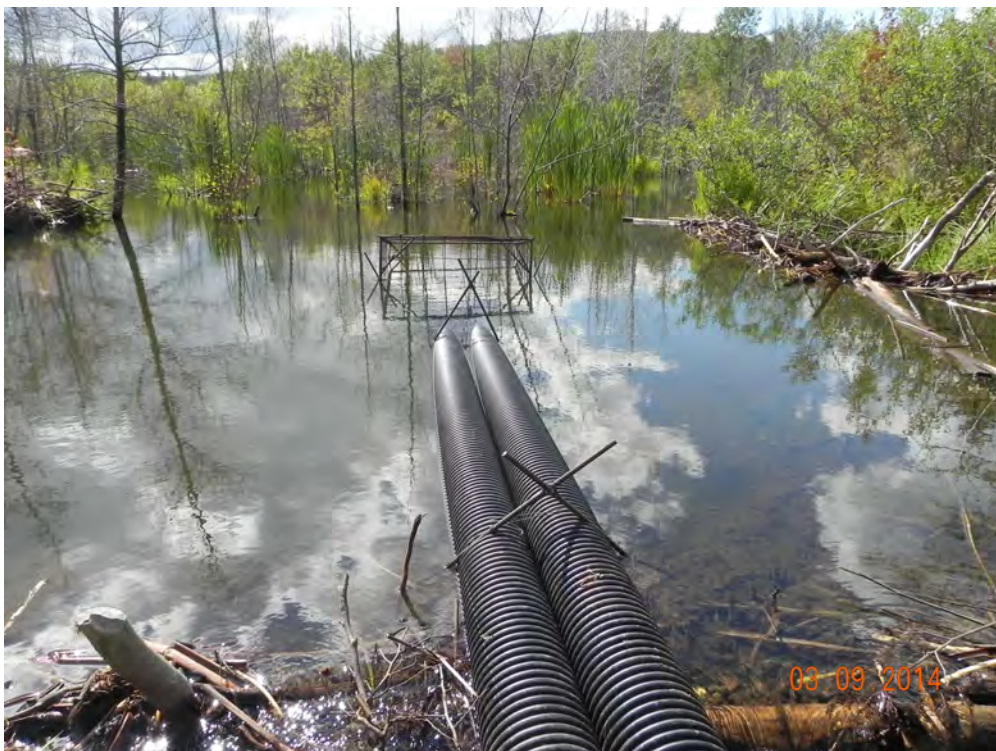
**Figure 19 : Utilisation de ponceaux de plastique (6 pouces de diamètre)**

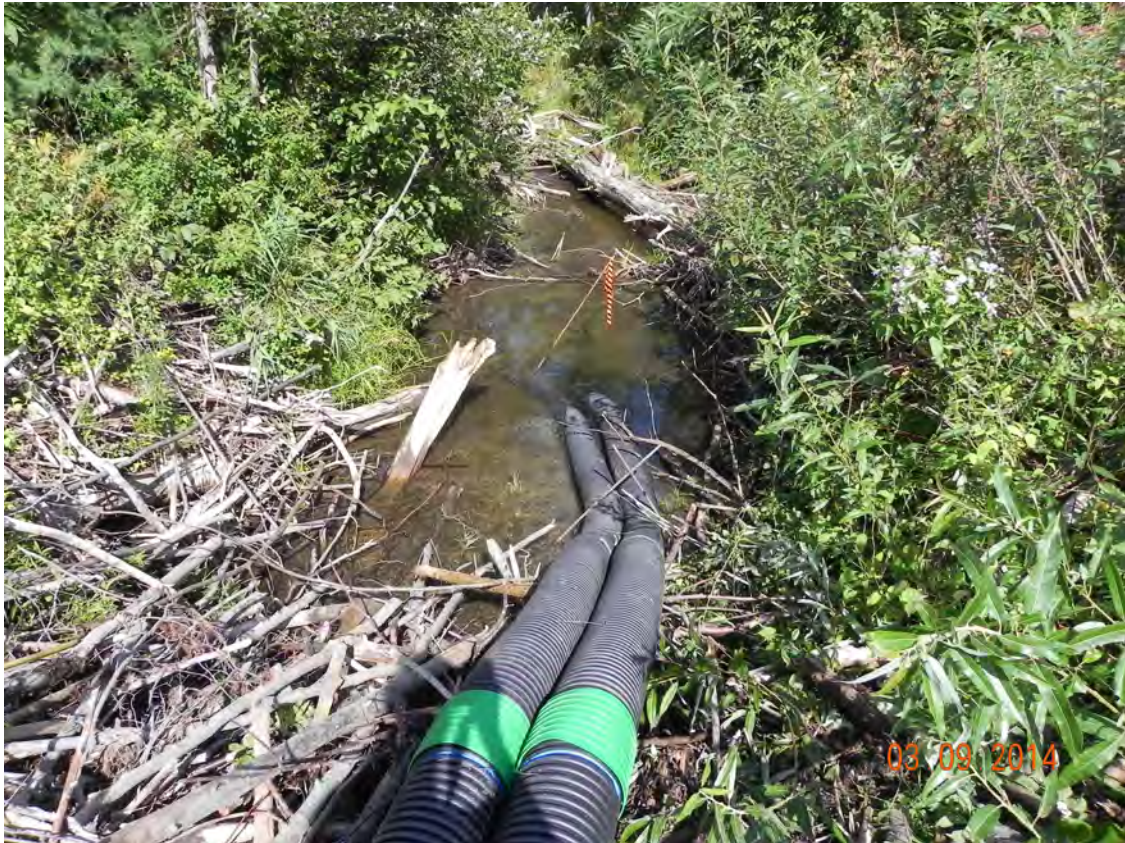
**Figure 20 : Raccord avec les drains pour le retour au cours d'eau**

Pour l'étang le plus en aval, il a été souhaité expérimenter la combinaison de deux systèmes, soit le cube Morency avec un tuyau de PVC perforé, qui aurait été installé sur une autre section de l'étang, pour assurer un meilleur contrôle des niveaux d'eaux au printemps et maximiser la protection du chemin souvent inutilisable en cette période de l'année, en raison d'inondations. Les sommes disponibles ne nous permettaient pas de couvrir l'ensemble des coûts reliés à ce deuxième système et le propriétaire ne désirait pas assumer la différence. Un membre de la famille a participé à l'installation du cube, le propriétaire n'étant pas en mesure de participer lui-même aux travaux pour des raisons de santé. Ainsi, le suivi et la remise en place au besoin devraient être facilités suite à l'hiver.

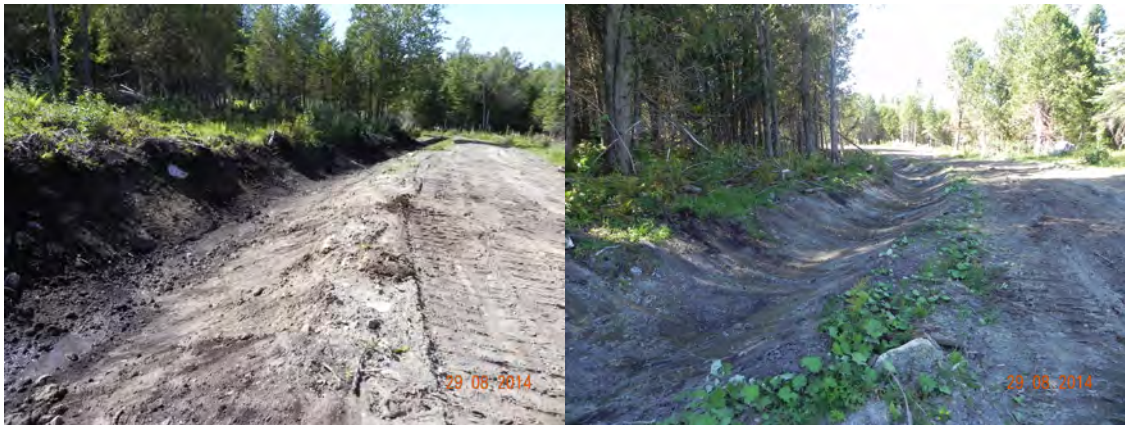
**Figure 21 : Mise en forme préliminaire des talus**

À l'exception de deux blocs où l'état naturel a été conservé, la pente des fossés a d'abord été corrigée et ce, tant au niveau du remblai que du déblai, pour maximiser l'efficacité des travaux.

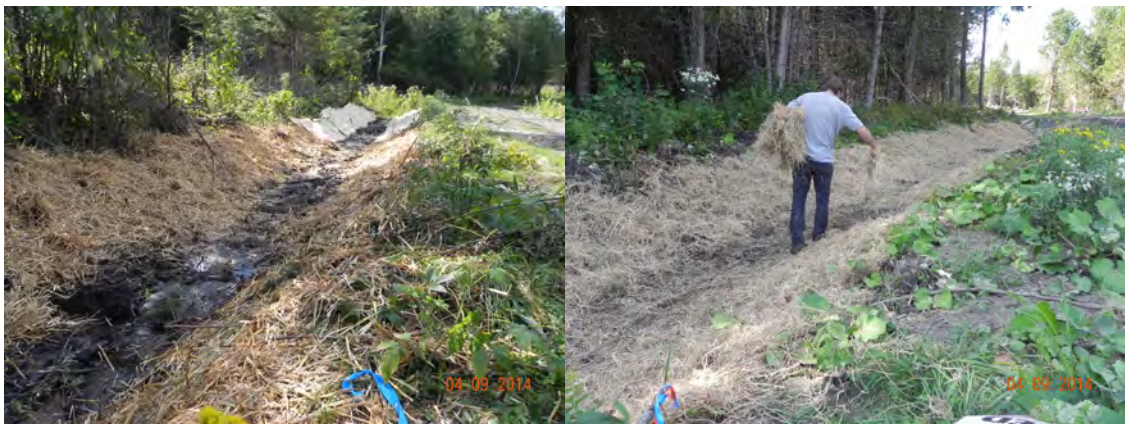
**Figure 22 : Du fond : Naturel / MR77+A+T / MR77+P Figure 23 : Foin seul**

Le mélange B offre une meilleure reprise que le MR77 et s'apparente davantage à la végétation naturelle.

Comparativement à la paille, le tapis de fibre de bois n'offre pas de meilleurs résultats dans le cas de fossés de voirie dans des conditions de pente faible. En raison des coûts d'acquisition, la paille semble être plus avantageuse.

Le foin n'a pas donné de résultats au moment de rédiger le rapport, un suivi en 2015 permettra des constats pour cet essai.

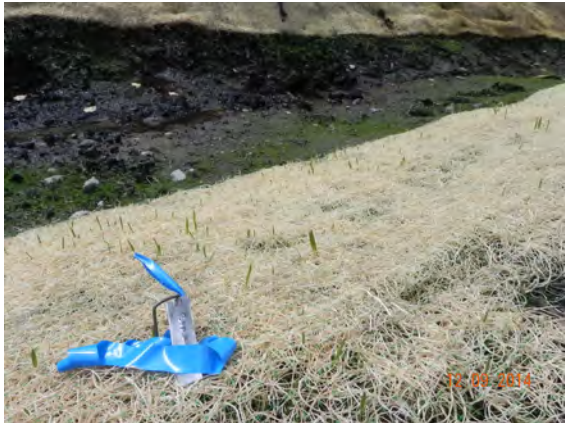
Figure 24 : B+A+T

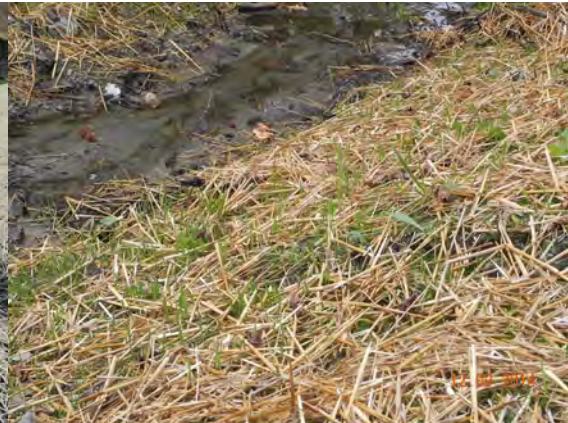
Figure 25 : B+A+P

En regards à ces essais, l'utilisation du mélange B, combiné à l'avoine et au recouvrement avec de la paille est la formule qui retient notre attention pour des travaux de stabilisation en voirie forestière, particulièrement pour les réseaux avec un impact direct sur un cours d'eau ou présentant des pentes importantes.

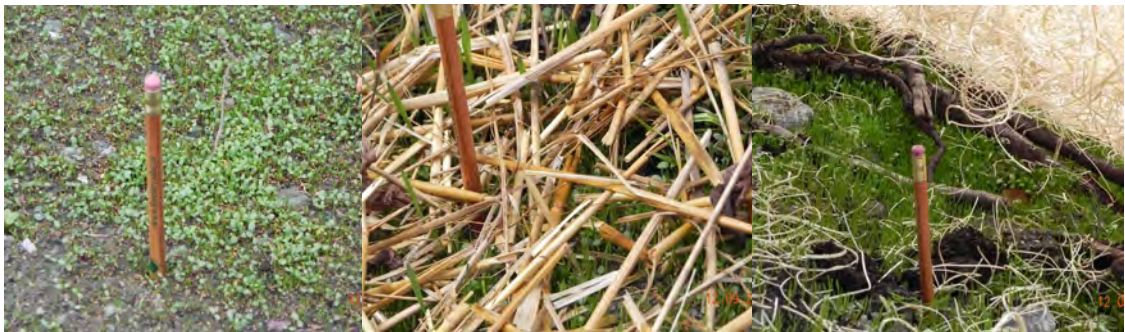
Figure 26 : De gauche à droite : B seul / B+A+P / B+T
