LE PROJET DÉVELOPPEMENT DURABLE DU PETIT LAC LAMBTON 2014

Pour l'Association des riverains du Petit lac Lambton

Ce projet réalisé en 2014 comporte 5 volets et ce rapport présente les résultats obtenus pour ces volets et des recommandations. Tous les documents complémentaires à ce rapport ont été déposés sur DropBox.

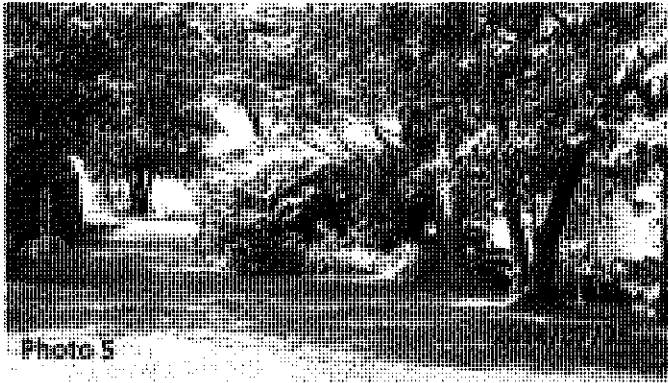
Le deuxième site a été découvert vers la fin du projet. Ce site est situé à l'arrière du garage de l'adresse civique 70 chemin du petit-lac (photos 5 et 6). Les dimensions du site sont de 4m de long par 2m de large. J'ai appris à la fin du stage que le site était en fait sur le terrain du 68 petit-lac. J'ai donc contacté Mme. Veilleux mais il n'y avait pas de répondeur.

En ce qui concerne la renouée du Japon, je recommande de contacter Mme Veilleux pour savoir si elle serait intéressée à entreprendre la démarche d'élimination de la plante. Pour le site du 90 petit-lac, je recommande que l'association se penche sur une possible contribution en temps ou en argent pour appuyer la propriétaire qui tente de se débarrasser de cette plante. Le fils de la propriétaire m'avait justement posé cette question lors de l'assemblée générale.

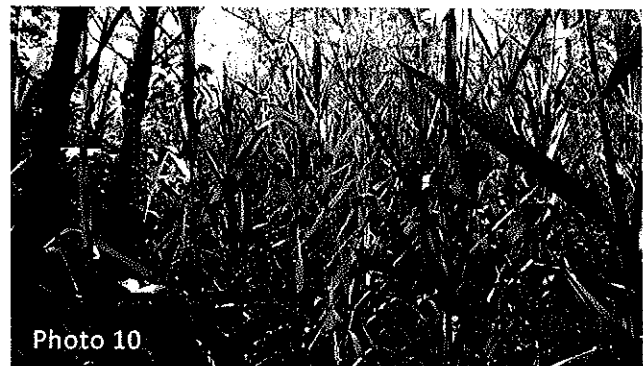
Photo 10

Au contraire des autres colonies, celle-ci semble être installée à cet endroit depuis très longtemps. Certaines tiges sont très grandes (6 pieds et plus) et la colonie est dispersée à plusieurs endroits à travers la végétation très dense (photo 10). Cet endroit présente un élément important qui limite la progression de la colonie : l'endroit comporte beaucoup de végétation ce qui crée de l'ombre. De plus, les autres espèces de plantes agissent comme compétiteurs pour les ressources (soleil et nutriments). Cependant, la colonie est située dans un endroit vulnérable à un envahissement car il s'agit d'un milieu humide situé tout près du lac.

Je considère que la coupe des tiges s'appliquerait bien à toutes les colonies. En effet, je ne suis pas certaine que l'excavation en vaut la peine car les coûts peuvent être élevés pour des résultats qui peuvent être les mêmes qu'avec la coupe. Les colonies présentes au lac ne sont pas très denses comparées à celles qui font l'objet d'une excavation au parc Frontenac. La coupe est une méthode très abordable qui permet une éradication après quelques années. L'excavation est une méthode qui élimine la colonie immédiatement même si quelques tiges peuvent repousser l'année suivante. À mon avis, le rapport coût/bénéfice est donc en faveur de la coupe dans le cas du Petit lac Lambton.

Suite à une discussion avec la directrice-générale Marie-Soleil Gilbert, la municipalité s'est engagée à couper les roseaux dans les colonies situées dans les fossés du chemin du petit-lac soit les colonies 1, 2 et 3. Les employés de la voirie iront les couper une fois au début d'août 2014 et ensuite deux fois par été (juin et juillet) pour les prochaines années. 7

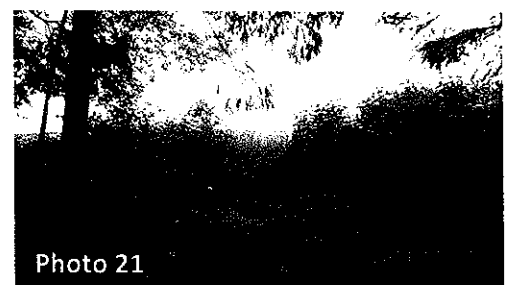
Ce cours d'eau ne comporte presque pas de sédimentation mais comporte des signes d'enrichissement visibles à quelques endroits. Il n'y pas de secteurs érodés ni d'éléments particuliers à noter.

Ce cours d'eau permet de drainer la forêt de conifères près du chemin du petit lac et à sa source, au sommet de la forêt, il y a la limite entre le champ plus haut et la forêt (photo 21). Il est donc possible de supposer que l'eau de ruissellement d'une certaine partie du champ avec ses nutriments provenant des engrais se retrouve dans ce ruisseau, ce qui représente potentiellement une source de nutriments pour le lac.
