ANALYSE POUR LA GESTION SAISONNIÈRE DU NIVEAU D'EAU DU PETIT LAC LAMBTON

RAPPORT FINAL

MRC du Granit

Mai 2018

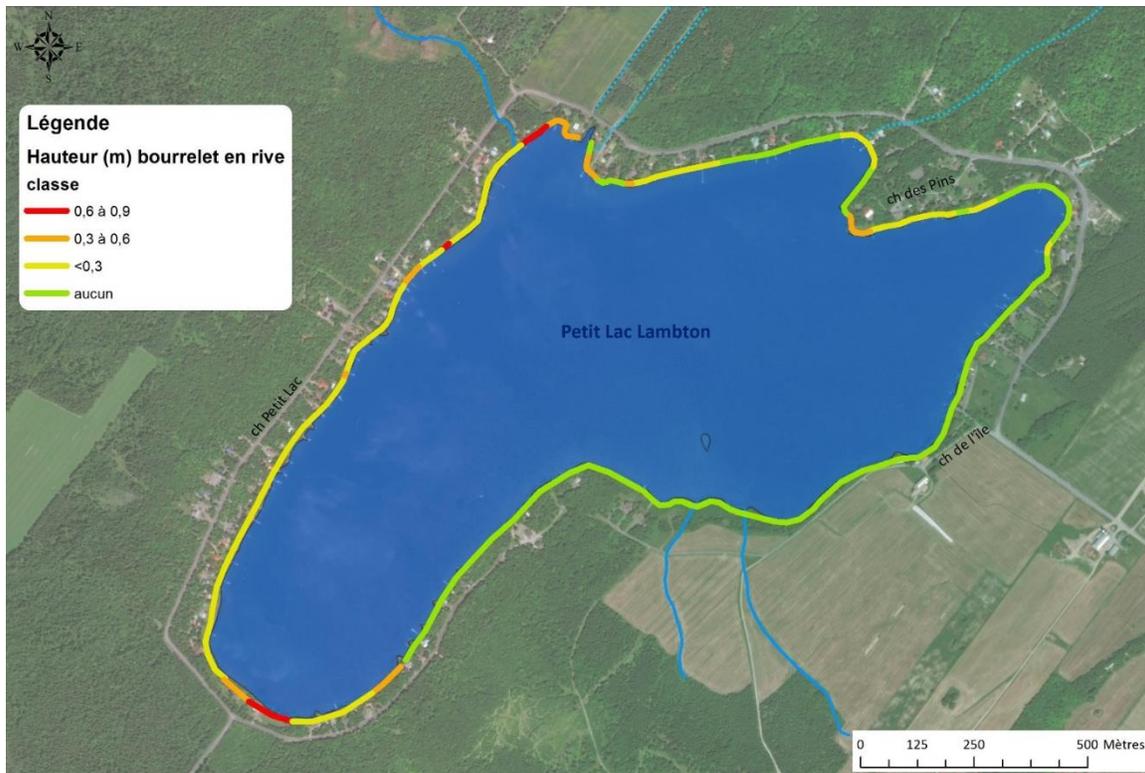
Figure 1. Bourrelet en rive du Petit lac Lambton

Le périmètre du lac fait environ 5 580 m. À la suite de la caractérisation générale des rives, on peut établir qu'environ 50 % des rives du Petit lac Lambton présente des signes de soulèvement. Des rives touchées, 75 % ont un soulèvement de moins de 0,3 m ; 20 %, un soulèvement de 0,3 à 0,6 m ; 7 %, un soulèvement de 0,6 à 0,9 m. Les rives est du lac semblent avoir été moins affectées par la poussée des glaces (figure 1).

La mobilité des glaces sur le lac, accompagnée de forts vents, pourrait expliquer la variation de hauteur du bourrelet entre des propriétés voisines.

Selon nos observations et nos expériences passées, seuls les aménagements en pente très faible peuvent être une solution durable dans cette situation. Ce type d'aménagement est cependant peu réaliste dans l'état actuel des choses puisqu'il nécessiterait un déboisement important des rives.

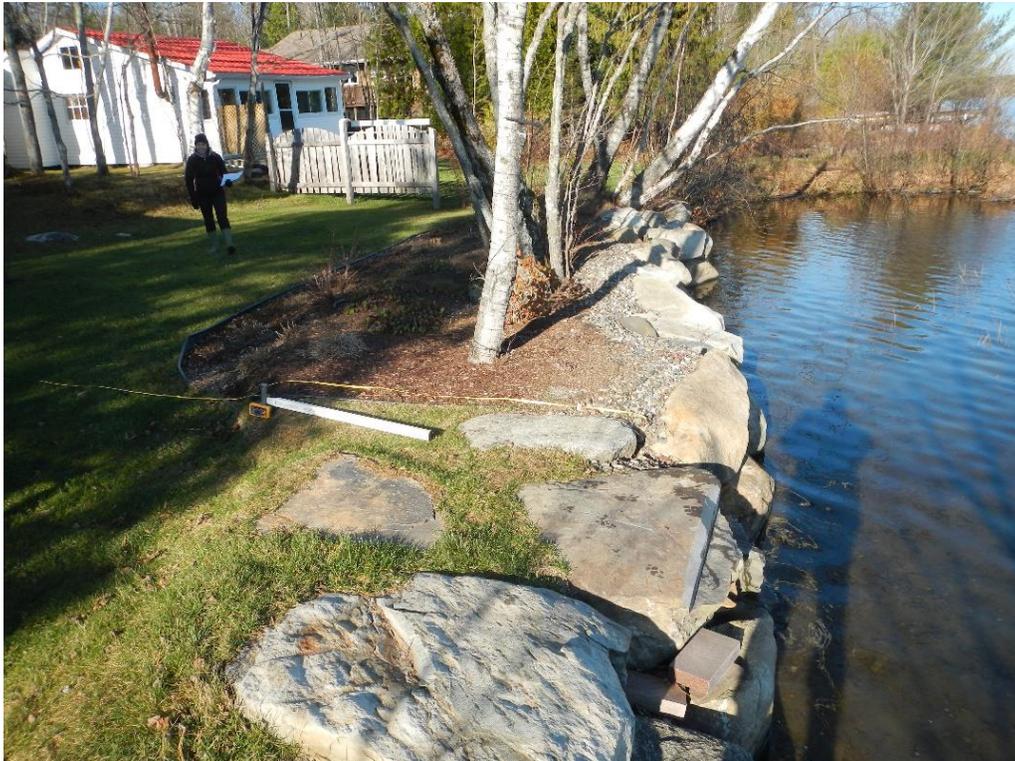
Figure 2. Berge anthropique affectée par un soulèvement

Lors de l'analyse détaillée des rives du Petit lac Lambton, la présence du bourrelet est l'élément le plus frappant. En comparaison, l'érosion des berges par le sapement des vagues nous a semblé moins problématique. Cependant, le rehaussement du niveau d'eau vient accentuer le phénomène d'érosion par les vagues. Les sites visités présentaient en grande partie des avant-plages en pente faible (pente 10 H : 1 V) où l'augmentation du niveau d'eau se faisait graduellement (voir l'annexe 1 pour les profils des 10 terrains caractérisés). Les observations démontrent que les événements passés ont été suffisamment importants pour affecter les berges ayant fait l'objet d'aménagements majeurs, comme des enrochements (figures 2 et 3), ainsi que les berges laissées à l'état naturel (figures 4 et 5).

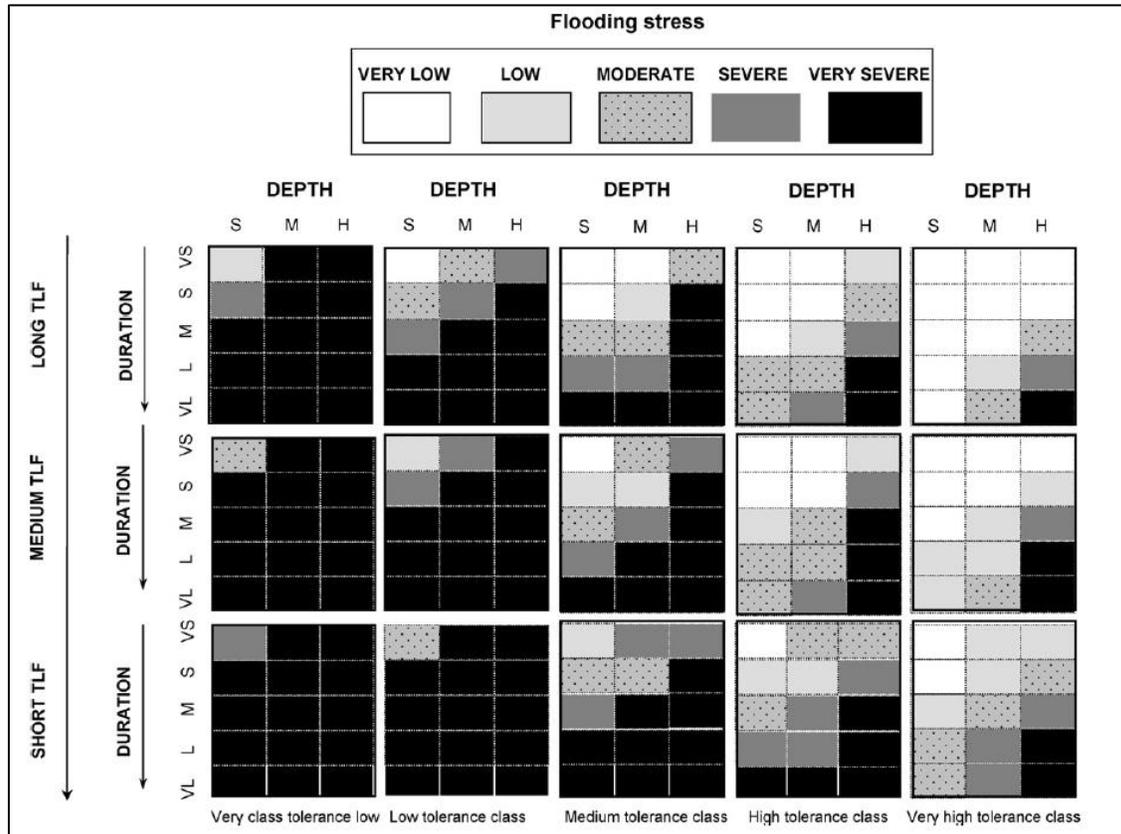
La figure 6 présentée à la page suivante résume l'intensité du stress ressenti par les arbres selon la variation de quatre conditions : le nombre d'années depuis la dernière inondation, la durée de l'inondation, la profondeur de l'inondation et la classe de tolérance à l'inondation des espèces touchées.

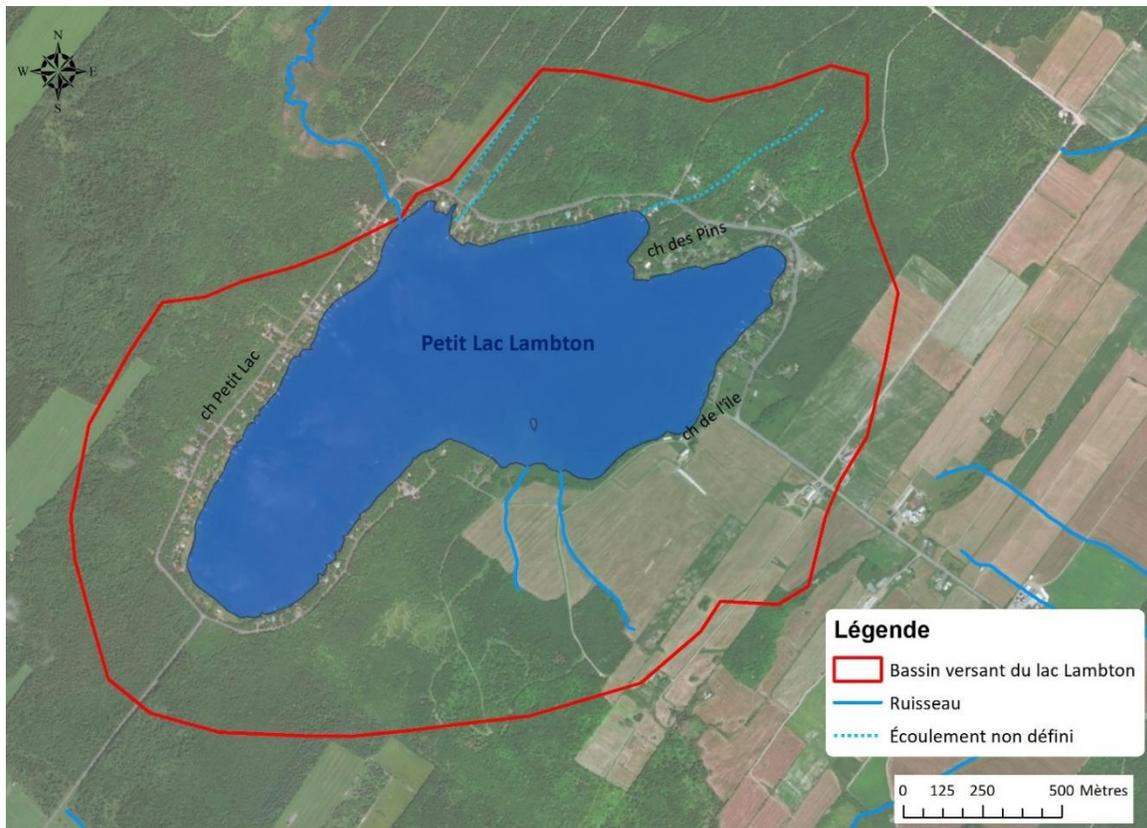
Figure 9. Bassin versant du Petit lac Lambton

Le bassin versant à l'emplacement du ponceau est évalué à 394,1ha. Il est majoritairement occupé par l'agriculture et le développement résidentiel en bordure du lac. La pente longitudinale du bassin est d'environ 5 %. La longueur du bassin est de 880 m. Le sol du bassin versant est moyennement perméable et considéré comme faisant partie de la classe B des sols tel que décrit dans le manuel de conception des ponceaux. Le coefficient de ruissellement pondéré (C_p) est évalué à 0,143. La carte du bassin versant (figure 9) et le tableau 5 présentent le sommaire des caractéristiques du bassin versant.

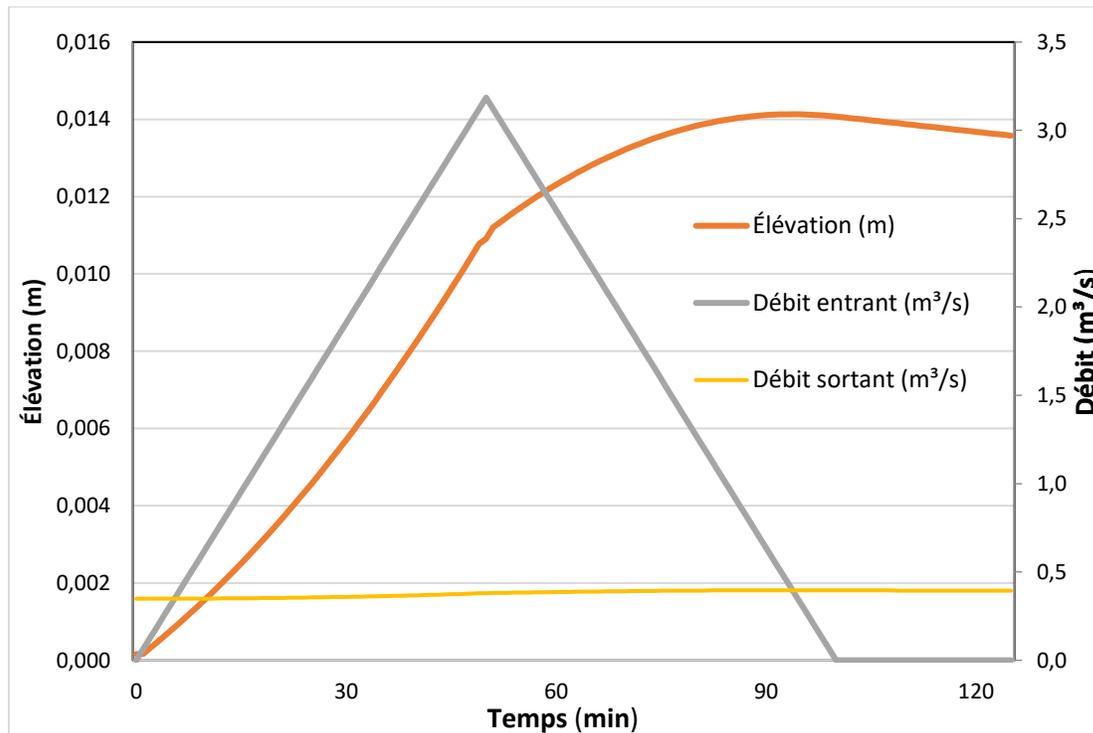
Figure 10. Laminage de la crue biennal (2 ans)

Le modèle de laminage consiste à diriger les débits entrants vers le lac et de calculer les débits sortants en considérant la capacité d'emménagement du plan d'eau. Par mesure de précaution, le niveau d'eau au début de la modélisation est supposé au niveau de gestion en période estivale afin de prendre en compte l'éventualité d'une pluie précédant l'évènement de conception. Les figures suivantes présentent les résultats des calculs de laminage pour différentes crues de concept.

À la lumière de cette analyse, il apparaît que la capacité de laminage du lac est amplement suffisante pour supporter un niveau d'eau estival élevé sans compromettre les biens publics et privés via une éventuelle inondation. À titre indicatif, selon cette analyse, une variation de seulement 3,5 cm a été modélisée pour une crue centennale d'une durée d'une heure. Ceci s'explique principalement par le ratio bassin versant : superficie du lac. En effet, la superficie du lac représente environ 30 % de la superficie totale du bassin versant. Cependant, selon les observations de certains riverains et de la MRC, des variations plus importantes auraient été observées en période estivale. L'effet combiné de plusieurs événements pluviaux consécutifs (sur plusieurs jours) semble être l'hypothèse la plus plausible afin d'expliquer ces observations.

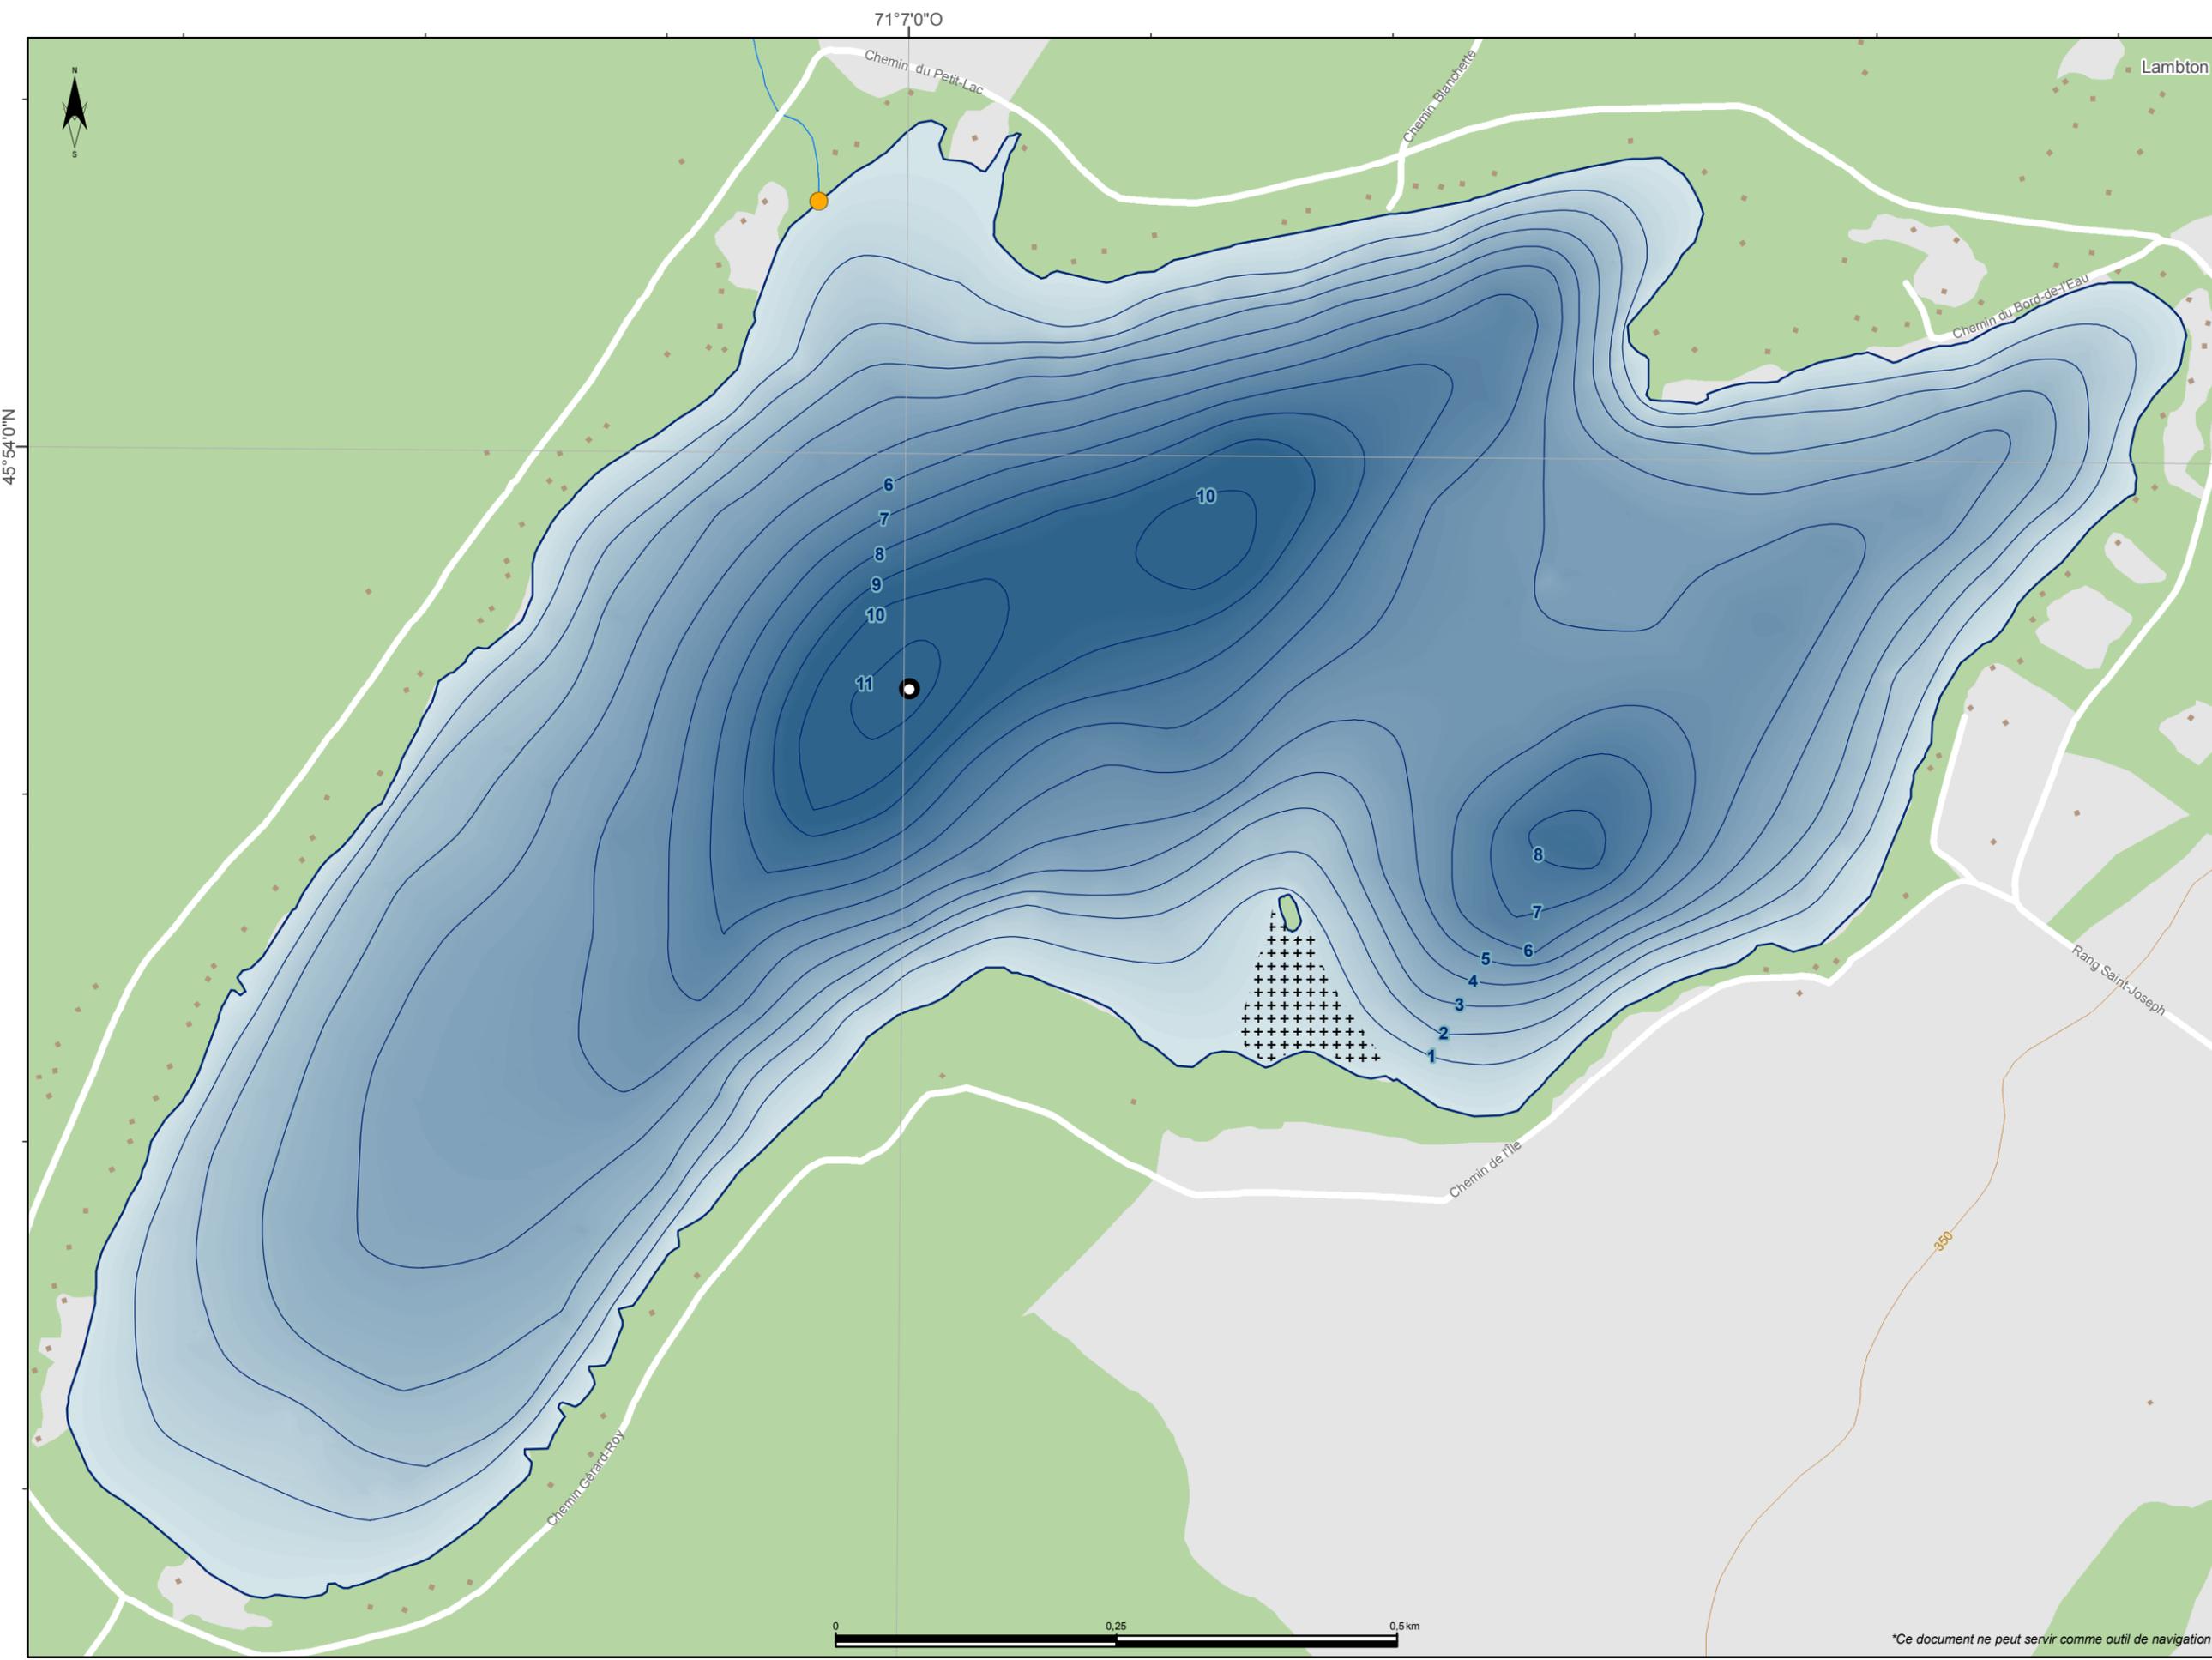
Bathymétrie du petit lac Lambton

La carte de la bathymétrie du Petit lac Lambton est présentée à l'annexe 2. D'une superficie de 1,139 km², ce plan d'eau a une profondeur moyenne de 4,2 m et une profondeur maximale de 11,7 m.
