ENSEMBLE EN ACTION POUR LE LAC TROIS-MILLES

Projet été 2019

Partie 4 : Évaluation du ruissellement atteignant le lac Trois-Milles

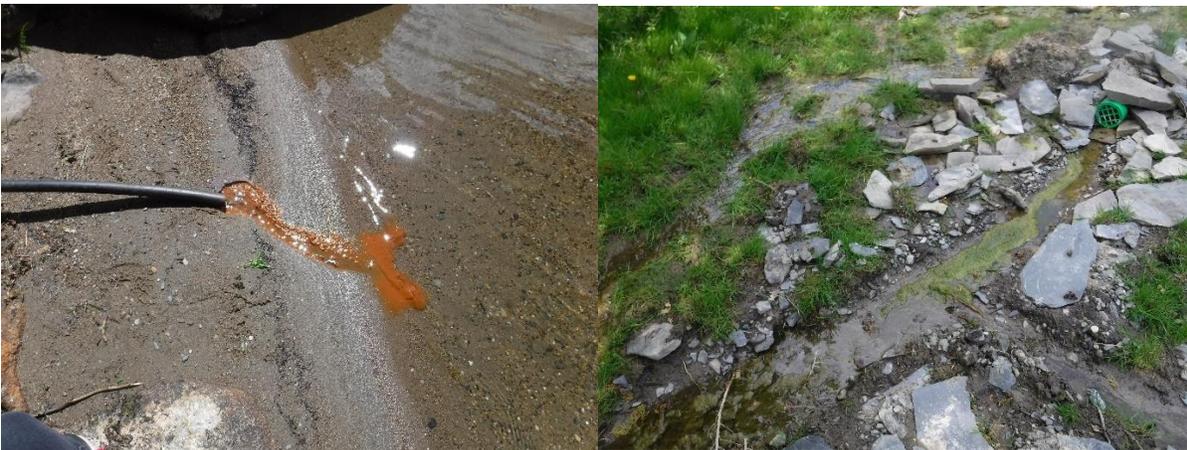
Ensuite, en ce qui concerne les rejets d'eau liés aux habitations, sur l'ensemble des installations de gouttière 24 soit 26% respectent la distance d'1,5 mètre recommandée et précisée dans le règlement 2016-03 (Sainte-Cécile-de-Whitton, 2016), et une seule habitation possède un récupérateur d'eau. Seules 2 habitations ont des gouttières arrivant sur milieu imperméable mais il s'agit de terrassements qui rejoignent l'engazonnement. Il y a également 3 habitations avec des gouttières passant sous terre et dont la sortie est inconnue. Il serait intéressant de savoir si elles sortent dans un puit percolant, dans le lac ou dans le système de drainage de l'habitation, mais la stagiaire n'a pu le déterminer. Il y a également un rejet de source inconnue dans le lac, connaître son origine et si des produits nocifs pour le lac en sortent est nécessaire. De plus, de nombreuses propriétés ont également un écoulement direct des gouttières dans le lac. Ces installations sont à éviter et tendancieuses par rapport au règlement 2016-03 qui précise que « l'évacuation des eaux pluviales d'un terrain doit se faire en surface ». (Sainte-Cécile-de-Whitton, 2016) Des rejets douteux directs dans le lac ont également été repérés. Il s'agit de rejets couleur rouille (figure 5.1) et d'algues en sortie de tuyaux (figure 5.2). Les rejets oranges peuvent être dû à une décomposition de matière végétale ou à une source en fer, non inquiétante. Les algues vertes en sorties de tuyau sont quant à eux signe d'un rejet en matières nutritives tel que du nitrate ou du phosphate. Connaître leur origine et analyser le rejet est nécessaire. Un aménagement en conséquence est à envisager.

Figure 5.1 : Rejet orange en sortie de tuyau au 667 chemin du Lac Trois-Milles Sud (gauche)

Figure 5.2 : Rejet d'eau avec algues vertes au 4129 rue Principale (droite)

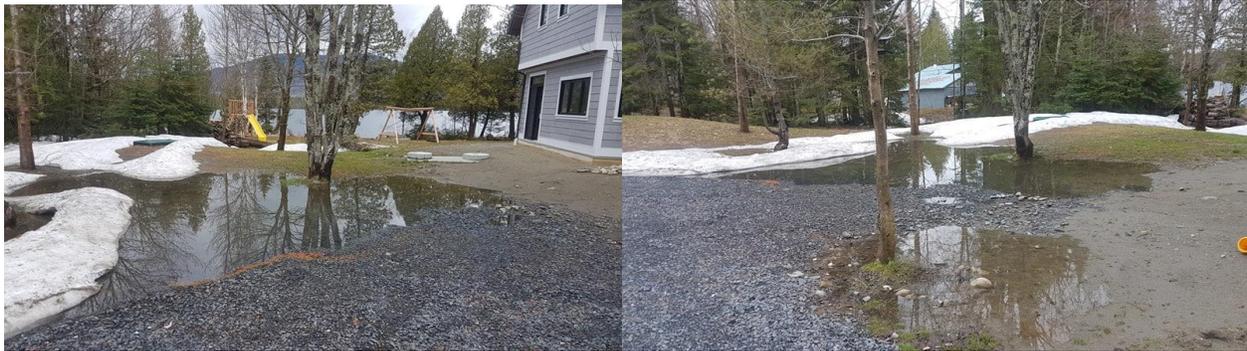
Figure 5.3 : Inondations du 671 chemin du lac Trois-Milles au printemps 2019 (photos de Alexandre Campagnat)

Après analyse de la situation, il s'agit d'un fossé municipal dont le ponceau passant entre le 669 et le 671 chemin du Lac Trois Milles est de diamètre inférieur aux 17,75 pouces (45 cm) (figure 5.4) définis par le règlement de zonage de la ville de Sainte-Cécile-de Whitton (Sainte-Cécile-de-Whitton, 2009). De plus, son lieu de sorti est inconnu. Ce tuyau fait suite à un fossé et un premier ponceau de diamètre réglementaire traversant la route. (Figure 5.5). Un volume trop important d'eau est donc apporté dans ce système durant la fonte des neiges, ce qui empêche son évacuation et fait déborder ce système ainsi que le fossé.

Un remplacement du tuyau par création d'un fossé entre les deux habitations est donc à prévoir afin que ce phénomène n'ait plus lieu. Il faudra alors veiller à construire ce fossé de façon sinueuse

et avec une minutie afin de ne pas apporter de sédiments dans le lac lors de sa construction. Une végétalisation sera à mettre en place ainsi que des seuils de rétention. Ceux-ci peuvent être résumés dans un schéma global. (Figure 5.6 et 5.7)

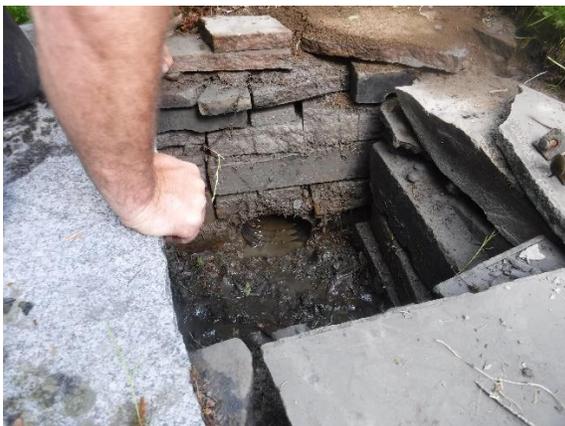
Figure 5.4 : Ponceau problématique et non réglementaire

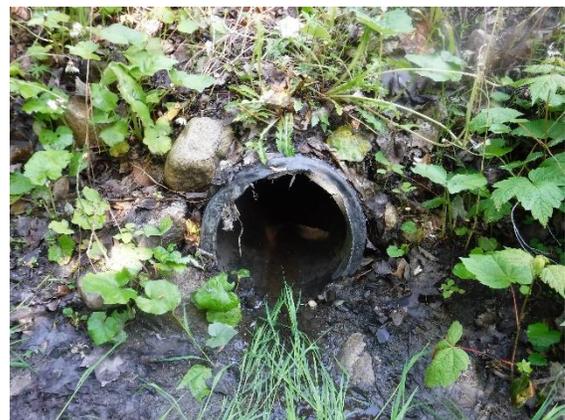
Figure 5.5 : Ponceau de traversée de route

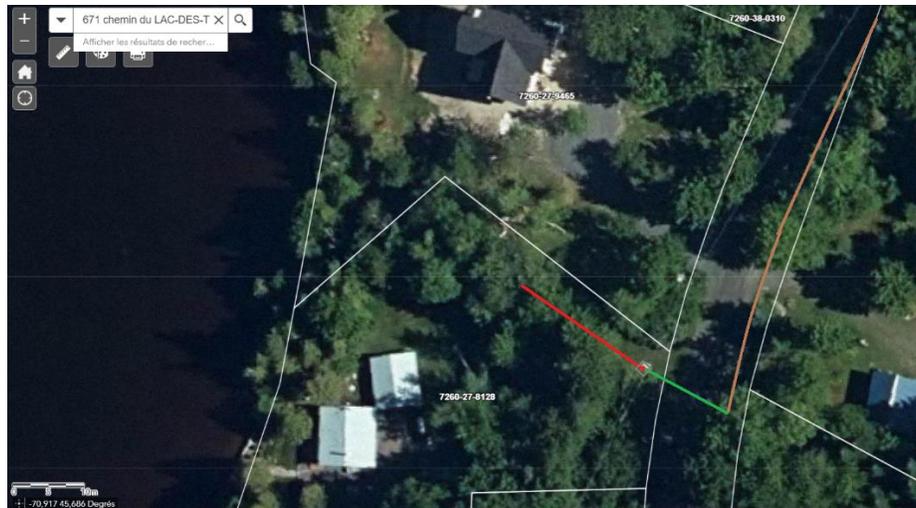
Figure 5.6 : Schéma global avant aménagement

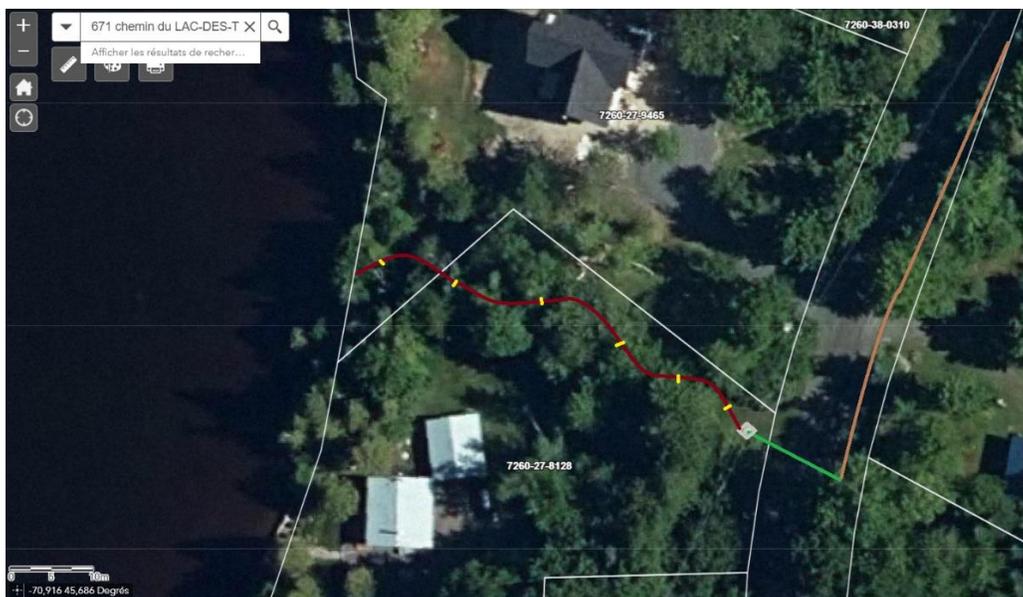
Figure 5.7 : Schéma global après aménagement

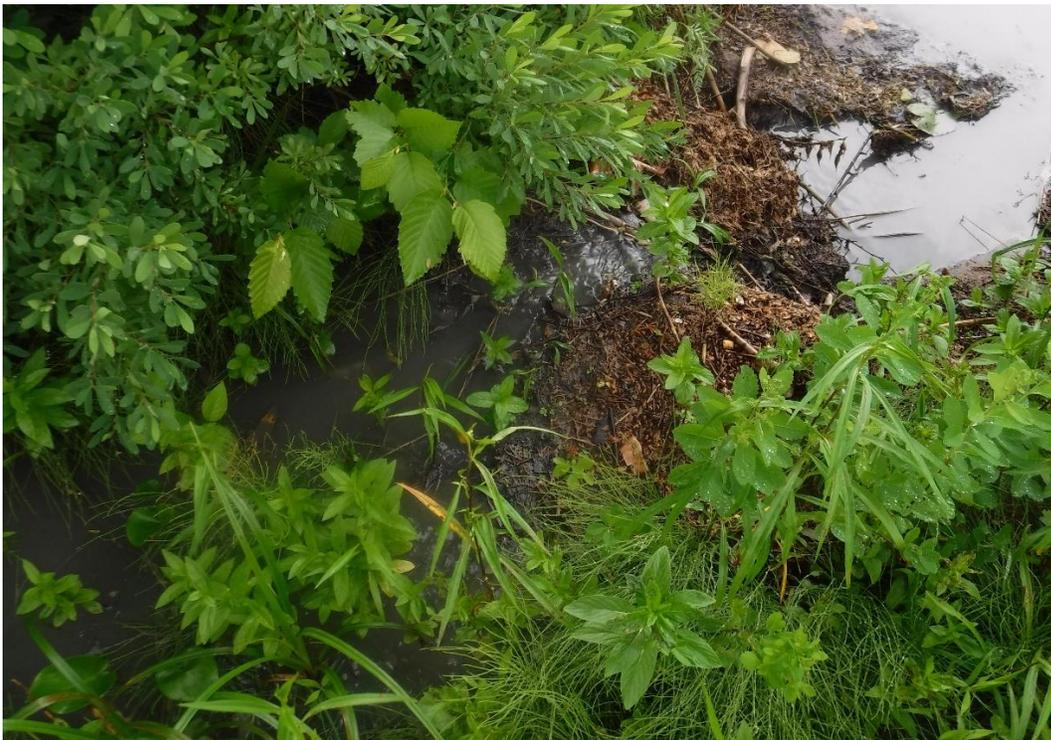
En ce qui concerne l'analyse des eaux de fossés, aucun problème majeur n'a été signalé pour le pH. Cependant il n'en est pas de même pour la turbidité. En effet, lors des fortes pluies, 7 fossés ont une turbidité douteuse à des très mauvaise qualité. Pour les points 791 et 801, il s'agit de fossés très souvent stagnants ou asséchés, entourés de conifères et dont la couleur est jaunâtre donc colorés naturellement par les sapins. Le point 6 se trouve en bord de la rue principale et le 792 est la continuité du fossé du chemin du Lac Trois Milles Nord. Ces fossés sont emplis de matière provenant de la route et leur eau de sortie est emplie de sédiments gris lors des fortes pluies (figure 5.8 et 5.9). Ils nécessitent des seuils de rétention afin de ralentir l'eau et retenir les sédiments ainsi qu'une végétalisation des bords et du talus. Les routes en terres/graviers sont la cause principale du problème. Changer la constitution de ces routes et leur entretien peut également être la solution.

Figure 5.8 : Eau à l'exutoire du fossé 6 (rue principale)

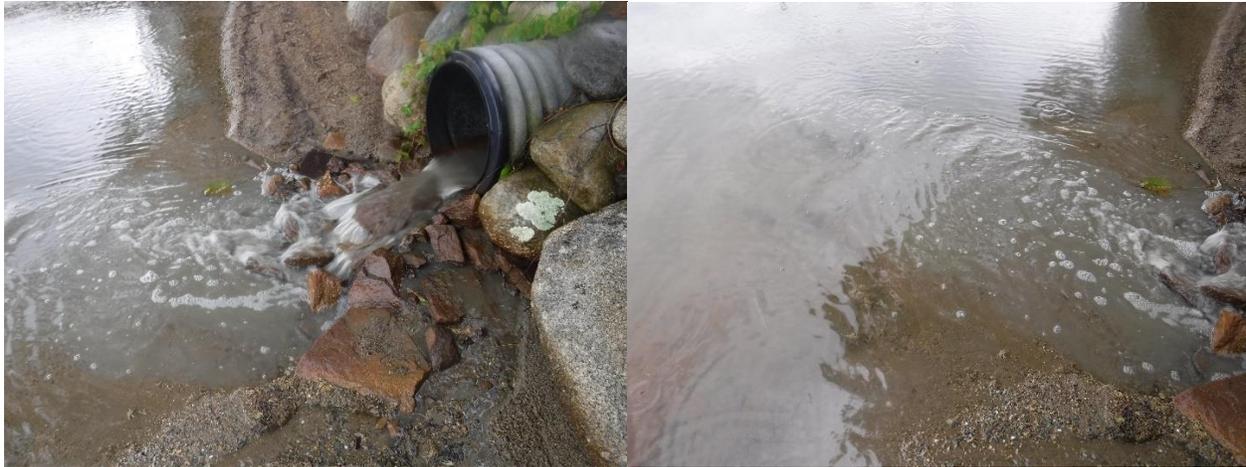
Figure 5.9 : eau en sortie du fossé 792 (chemin du lac Trois-Milles Nord) (gauche) et trainée de sédiments qu'elle engendre dans le lac (droite)

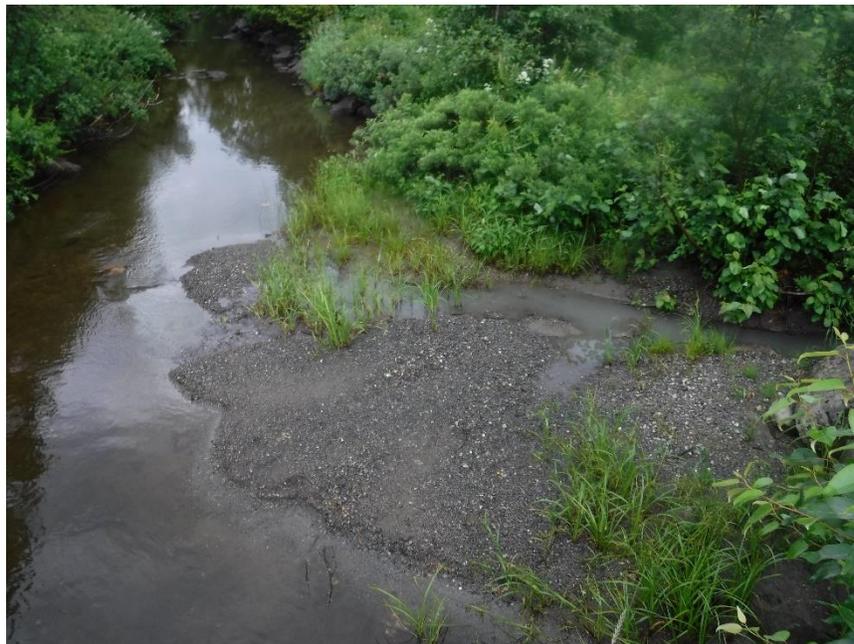
Un autre exutoire de fossé, non analysé, en face du point 6 sur la rue principale a également un problème de rejet de de sédiments. Ce fossé longe la rue principale et se jette dans la rivière de l'exutoire du lac. Cette rivière est un affluent de la rivière Chaudière. En figure 5.10, il est possible de voir que ce rejet grisâtre forme une accumulation de sédiments. Cela pourrait également être réglé par l'ajout de seuils de rétention dans le fossé ainsi que de végétation sur les talus et bords ou une gestion différente de la route.

Figure 5.10 : Exutoire du fossé de la rue principale à sa jonction avec l'affluent de la rivière Chaudière

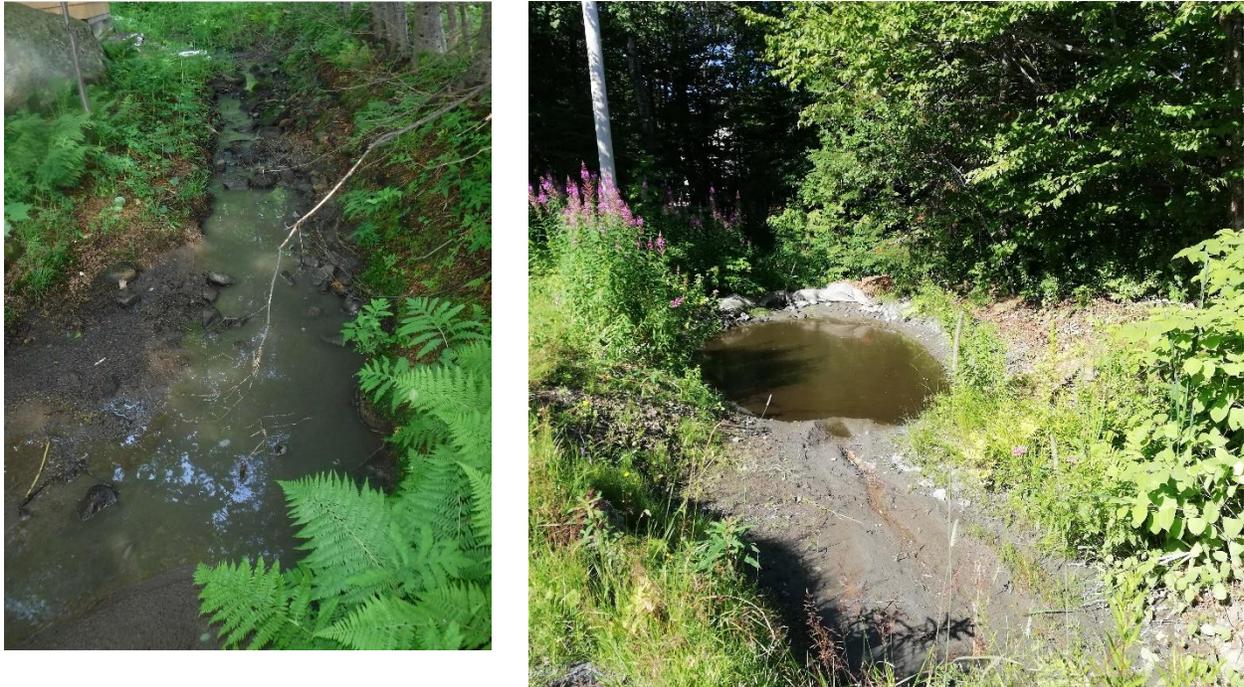
Le point 803 est le fossé en aval du bassin de sédimentation au croisement du chemin du lac Trois-Milles Est et de la rue principale. L'eau qui en sort est également pleine de particules lors des fortes pluies (Figure 5.11). Cela montre que le bassin de rétention a besoin d'un nettoyage plus régulier. Lorsque celui-ci est plus à vide, on peut remarquer qu'il est plein de sédiments (Figure 5.11). La pose de seuils dans les fossés en amont du bassin peut également permettre de limiter l'apport de sédiments dans le bassin.

Figure 5.11 : Eau du fossé en sortie du bassin de rétention chemin du lac Trois-Milles Est (gauche) et bassin de rétention (droite)

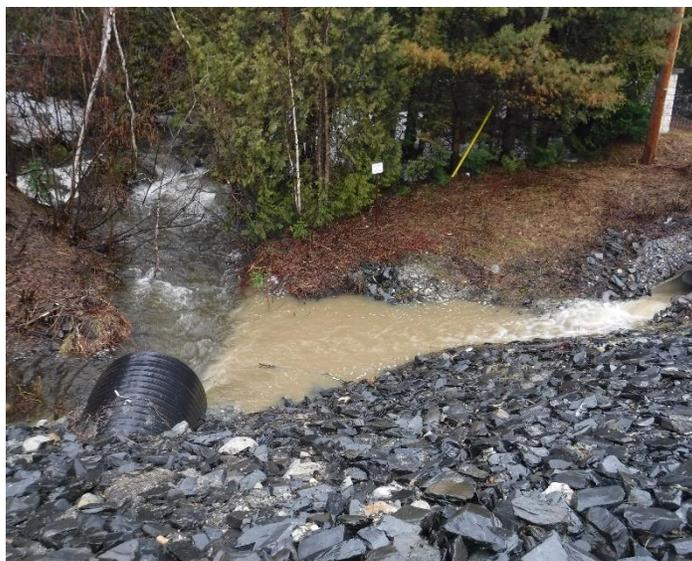
Enfin, les points Poly 1, 2 et 3 sont quant à eux proches de la carrière de granit Polycor. Les particules en suspension en sortant sont du granit en poussière. Une différence de couleur se remarque entre l'eau du fossé et l'eau du ruisseau de la mine (à la suite du bassin) (figure 5.12). Des démarches afin de régler le problème sont en cours avec la MELCC. Une solution de traitement de l'eau permanente devrait être mise en place prochainement par l'entreprise. En attendant, la production est arrêtée, les particules retrouvée actuellement dans l'eau s'y retrouvent par lessivage lors des fortes pluies.

Figure 5.12 : Différence d'aspect entre l'eau en sortie du ruisseau de la mine (gauche) et l'eau du fossé provenant de la mine (droite) le 10 mai 2019

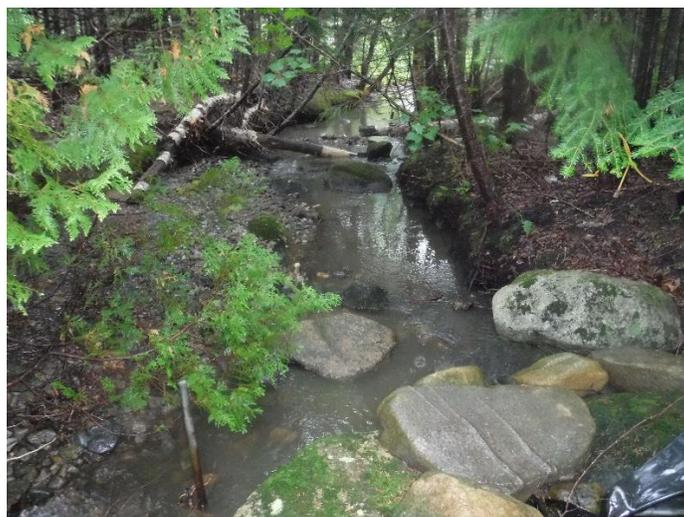
En ce qui concerne la qualité d'eau des cours d'eau, le même constat peut être fait. En effet, les pH n'ont pas de problèmes car de qualité satisfaisante et bonne, tandis que 2 points ont une turbidité de moins bonne qualité. Le point 793 correspond à un mélange d'eau entre le ruisseau Médé et un fossé du chemin du lac Trois-Milles Nord. Ce fossé est fortement érodé et du gravas de route se trouve dedans. L'eau qui en ressort est grise (figure 5.13). Ce problème peut également être réglé par l'ajout de seuils de rétention et de végétaux dans le fossé en aval.

Figure 5.13 : Eau au point 793 à son entrée dans le lac

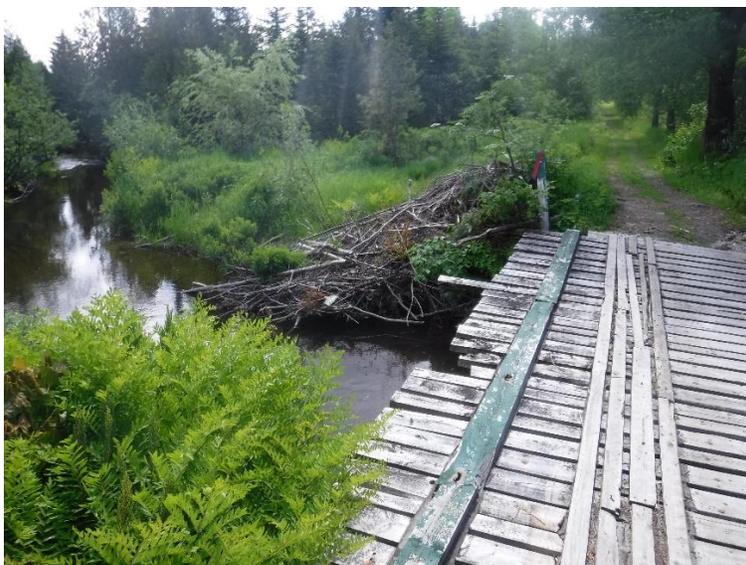
En plus de ces analyses d'eau, des actions sur les barrages de castors ont eu lieu cette année. En effet, durant l'hiver 2018-2019, Richard Boulanger (employé de la municipalité de Sainte-Cécile-de-Whitton) accompagné de Rémi Morin responsable de l'environnement à la MRC du Granit ont défait un barrage de castors au 4278 rue principale (figure 5.14) car celui-ci devenait problématique. Le remplacement du pont sous lequel se trouvait le barrage est également à prévoir car l'état de celui-ci se détériore (figure 5.15). Le retour des castors est à surveiller à cet endroit.

Figure 5.15 : Vestiges du barrage de castor au 4278 rue principale et état du pont à l'été 2019

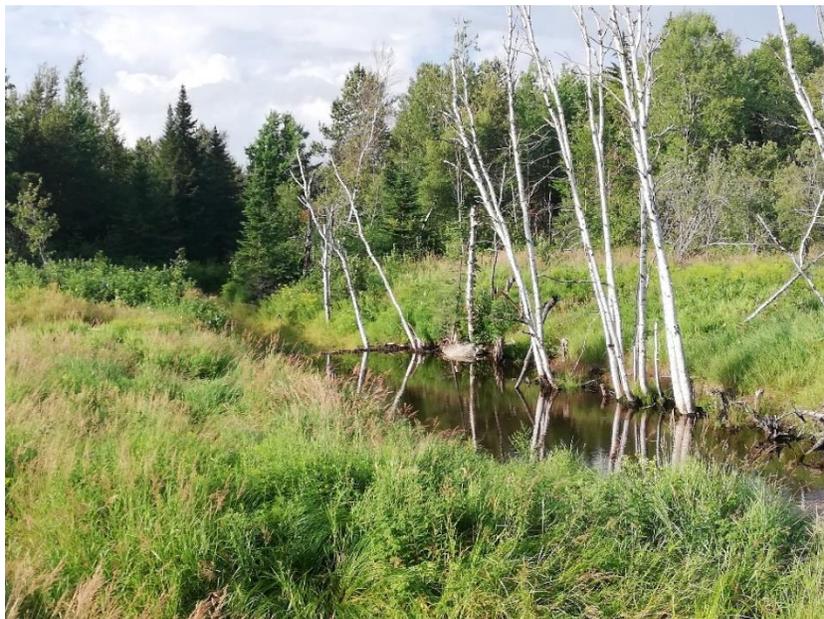
Un autre barrage de castors situé route de Québec 263 a également été en partie défectueux au printemps 2019 (figure 5.16). Il s'agit du barrage 660, qui se trouve en amont du barrage 661 signalé comme à surveiller lors de son évaluation en 2017 par Kim Lemieux. Le Ministère des Transports du Québec avait alors déjà entrepris son démantèlement. Il semble donc être un point privilégié de l'installation du castor. L'installation d'un dispositif tel que le cube Morency (MFFP, 2010) pourrait régler le problème de manière plus permanente.

Figure 5.16 : Barrage de castor route 263 à l'été 2019
