ENSEMBLE EN ACTION POUR LE LAC TROIS-MILLES

Projet été 2019

Partie 2 : Suivi d'évolution des bandes riveraines du lac Trois-Milles

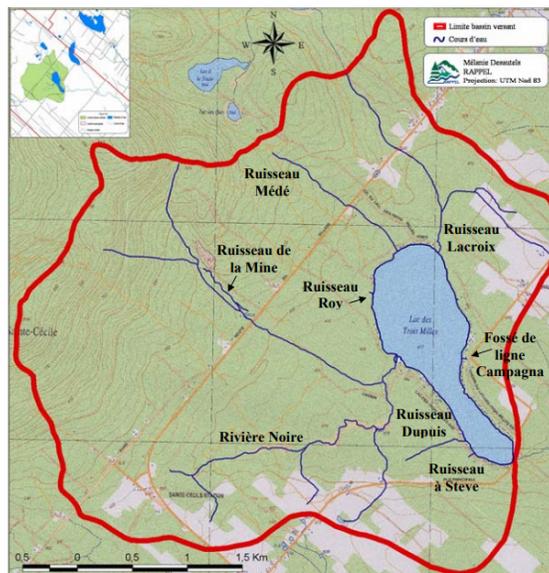
Figure 1.1 : Bassin versant du Lac des Trois-Milles (Tiré de : Desautels et Lapalme, 2005)

Comme mentionné précédemment, le lac Trois-Milles se situe à Sainte-Cécile-de-Whitton dans la MRC du Granit en Estrie. Ce lac a une superficie de 1,017km² et se situe à une altitude de 480 mètres, pour une profondeur moyenne de 2,3 mètres et pouvant atteindre six (6) mètres dans sa fosse. Il fait partie du bassin versant de la rivière Chaudière et son bassin versant couvre 16,1km² (Figure 1.1). Ses caractéristiques en font un lac sensible et fragile du Québec, comme le mentionnent le schéma d'aménagement de la MRC du Granit et le plan d'urbanisme de la ville de Sainte-Cécile-de-Whitton. (Municipalité de Sainte-Cécile-de-Whitton, 2009)

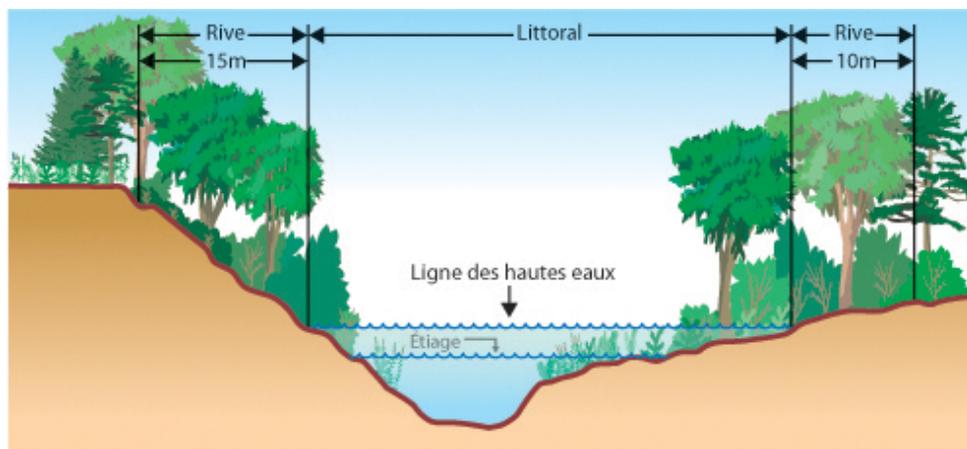
Figure 2.1 : Schéma global d'une bande riveraine idéale (MELCC, 2012)

Une fois mise en place, la bande riveraine aura de nombreux rôles tels que la stabilisation des rives, la filtration des polluants de l'eau ou encore la réduction du ruissellement. (OBV du Québec, 2011) En effet, les eaux de ruissellements sont en contact avec les surfaces, entraînant lors de leur passage une partie des contaminants qui y sont présents. Or l'apport de ces contaminants dans le milieu aquatique peut être à des niveaux de concentrations toxiques pour la vie aquatique ou au contraire l'aidant à se développer de manière excessive. (Gagnon et

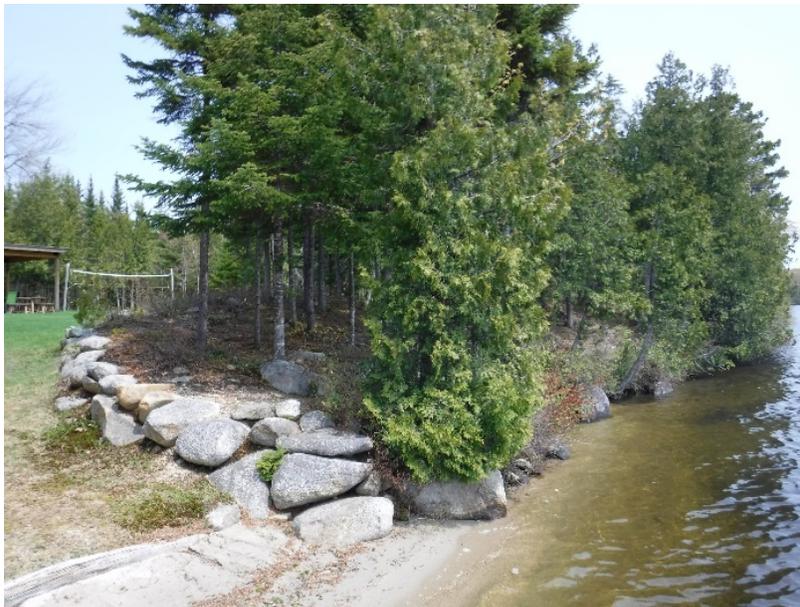
Figure 2.1 : Rive naturelle légèrement aménagée au lac Trois-Milles

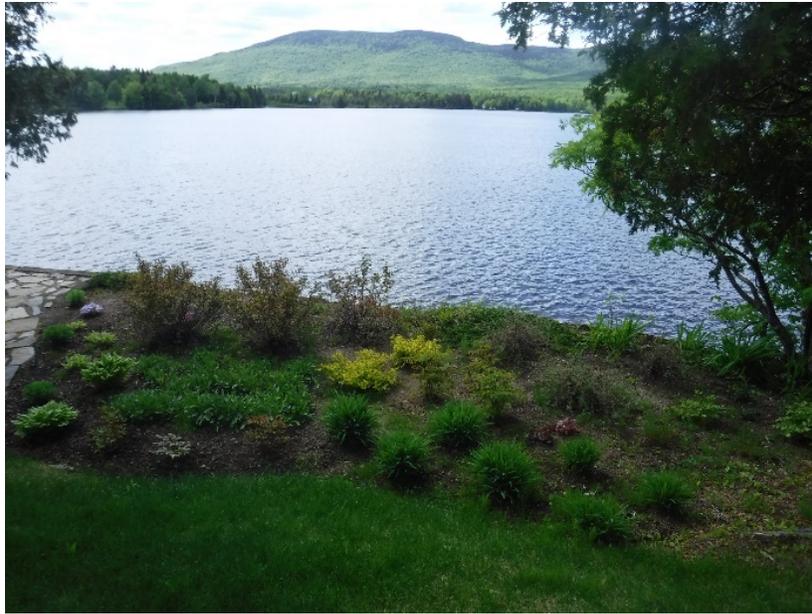
Figure 2.2 : Rive aménagée correctement et se développement au lac Trois-Milles

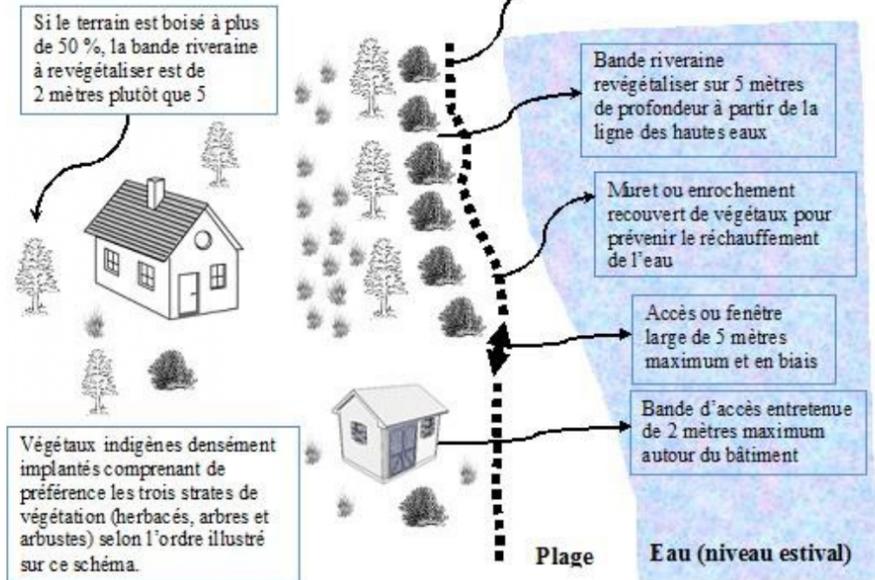
Le règlement en image

- Revégétaliser sur une profondeur de 5 mètres à partir de la ligne des hautes eaux; ou 2m pour les terrains boisés à plus de 50%.
- Une « fenêtre » d'accès d'une largeur de 5 mètres maximum et en biais, peut être gardée pour votre accès au lac ou au cours d'eau;
- Choisir des plantes de variétés indigènes, diversifiées en taille et en espèces, qui conviennent à votre rive en considérant : leur rusticité, la pente, la localisation (talus), le type de sol, l'ensoleillement, etc. Pour cela, les sites banderiveraine.org et vegetaux.fihq.com peuvent vous aider à choisir.
