# ENSEMBLE EN ACTION POUR LE LAC TROIS-MILLES

Projet été 2019

Partie 3 : Suivi d'évaluation de l'état des fossés, des routes et des ponceaux du bassin versant du lac Trois-Milles

Association  
pour la **Protection**  
de l'**Environnement**  
du **Lac trois milles**

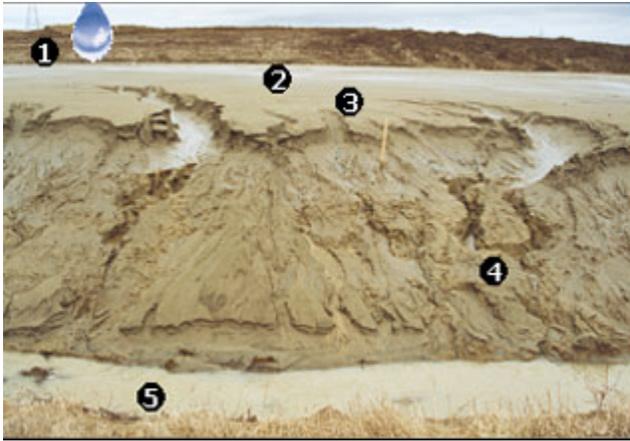
- 1- La pluie agit comme des millions de petites bombes qui émiettent le sol sans végétation.
- 2- L'eau qui ruisselle à la surface du sol prend en charge les particules du sol et les déplace.
- 3- Des rigoles et des ravineaux se créent...
- 4- ... et se transforment en ravins
- 5- L'eau remplie de sédiments ira envaser, en aval, le lit d'un cours d'eau plus calme où les pentes sont moins fortes.

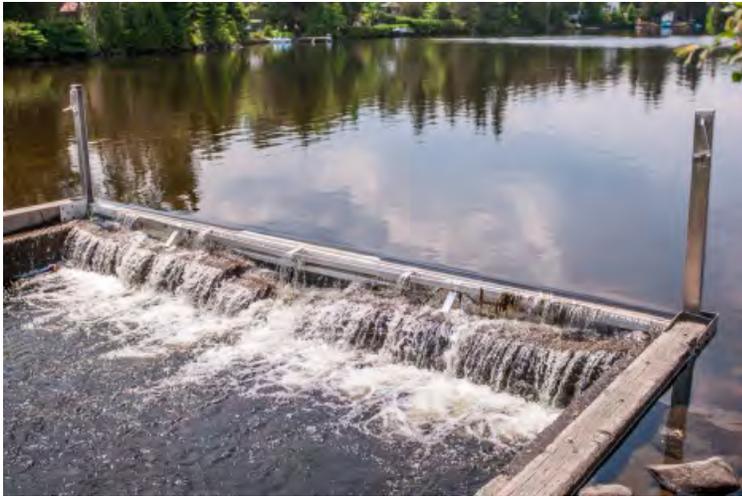
A l'été 2014, consolidation du déversoir facilitant la libre circulation du poisson

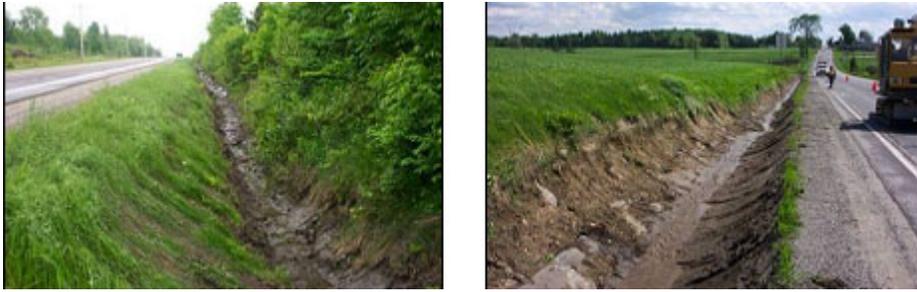
La méthode du tiers inférieur consiste à nettoyer le fond du fossé et à conserver les deux tiers supérieurs de la végétation sur les côtés

Figure 3.1: Méthode d'entretien par le tiers inférieur (à gauche) versus la méthode traditionnelle (à droite). (Monast Robineau et al, 2006)

La méthode du tiers inférieur est une norme provinciale depuis 2002 (norme 1401 MTQ). Il s'agit donc d'une norme obligatoire sur le réseau routier provincial. Le RAPPEL souhaiterait que chacune des municipalités en fasse également une norme obligatoire sur leur réseau routier municipal. Il s'agit d'un moyen simple, efficace et économique pour améliorer la qualité de l'eau et la stabilité des fossés.

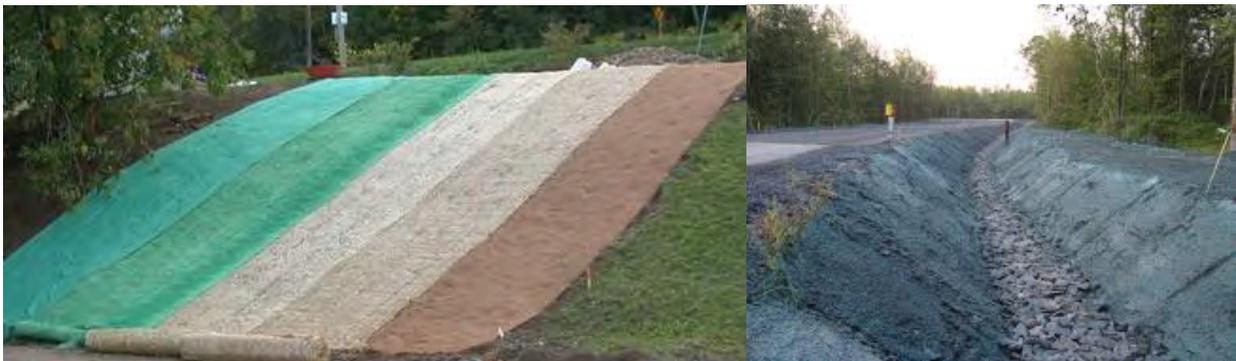
L'hydrosemence, une seconde possibilité pour corriger les sols mis à nus. L'hydrosemence est un mélange composé de semences, d'engrais, de paillis et d'eau qui est pulvérisé.

Figure 3.2: Photos de végétalisation des talus. (à gauche, Le Rappel, à droite, Paysagiste Plus)

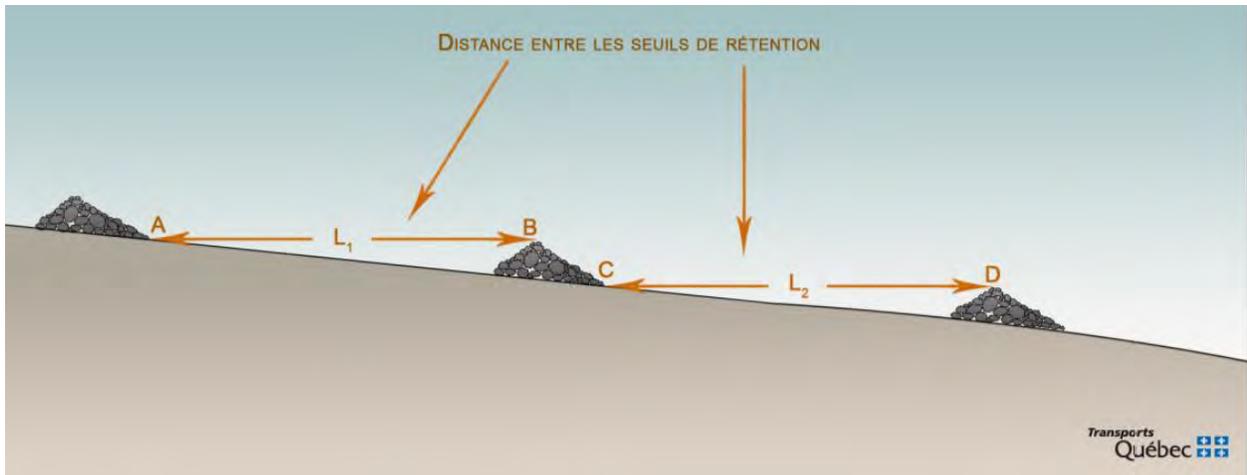
Les seuils de rétention sont de petites digues de pierres qui servent à ralentir la vitesse de l'eau afin de minimiser l'érosion.

Figure 3.3 : Schéma d'un réseau de seuils de rétention (Transport Québec, s.d.)

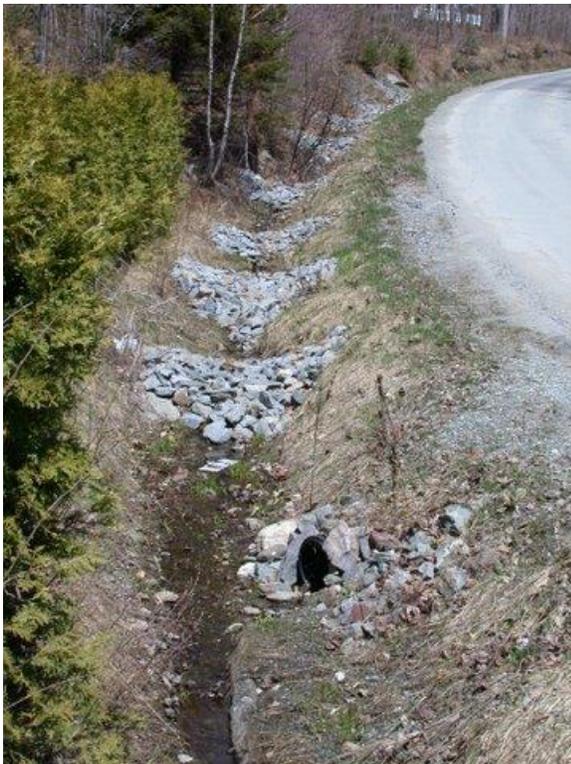
Figure 3.4: Photo d'un réseau de seuils de rétention dans un fossé routier (Le Rappel, s.d.)

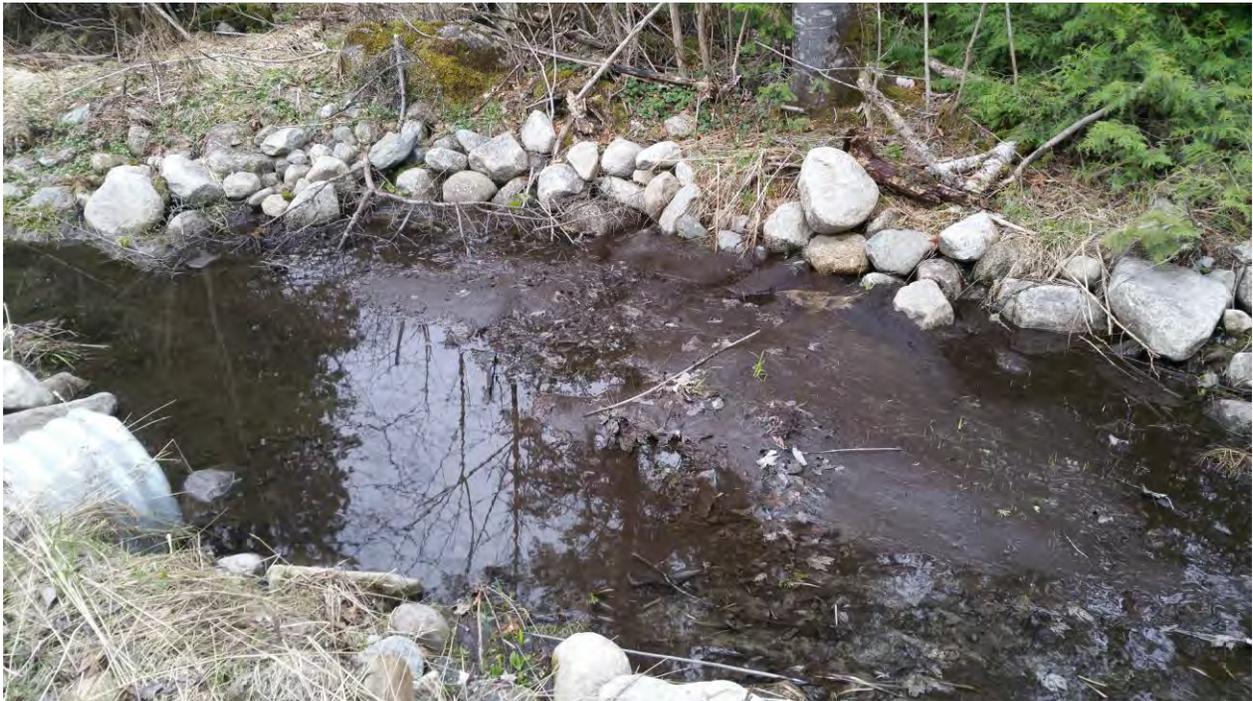
Un bassin ou trappe de sédimentation est un ouvrage artificiel destiné à réduire l'apport de sédiments ainsi l'eau de ruissellement est capté dans le bassin qui sert de décantation pour les sédiments. Les boues sont conservées dans le bassin et l'eau est dirigé vers l'avaloir qui peut être redirigé vers le lac.

*Figure 3.5: Bassin de sédimentation ayant besoin d'être vidangé du Chemin du Lac-des-Trois-Milles Sud en 2017*
