RÉDUIRE LES IMPACTS DU RUISSELLEMENT

Projet été 2020

Aménagement d'un fossé mitoyen
entre deux propriétés riveraines

Association
pour la **Protection**
de l'**Environnement**
du **Lac trois milles**

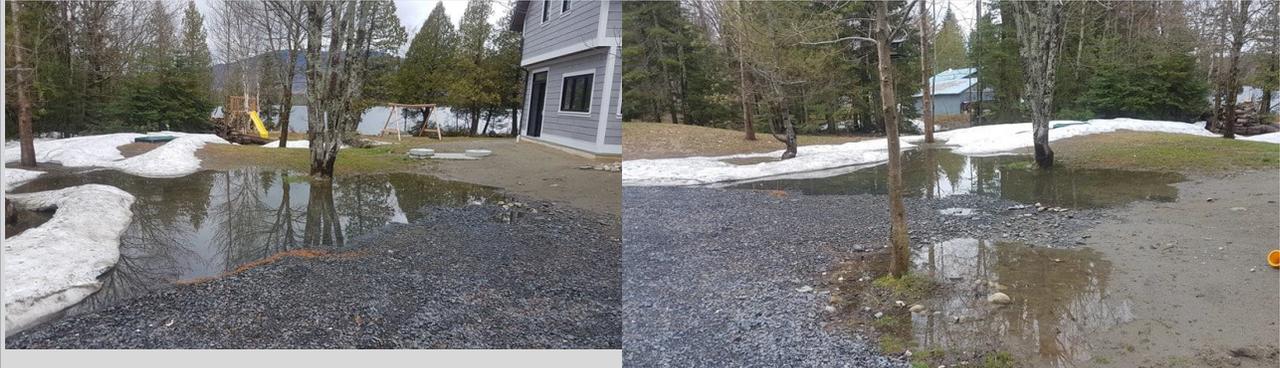
Figure 5.3 : Inondations du 671 chemin du lac Trois-Milles au printemps 2019 (photos de Alexandre Campagnat)

Après analyse de la situation, il s'agit d'un fossé municipal dont le ponceau passant entre le 669 et le 671 chemin du Lac Trois Milles est de diamètre inférieur aux 17,75 pouces (45 cm) (figure 5.4) définis par le règlement de zonage de la ville de Sainte-Cécile-de Whitton (Sainte-Cécile-de-Whitton, 2009). De plus, son lieu de sorti est inconnu. Ce tuyau fait suite à un fossé et un premier ponceau de diamètre réglementaire traversant la route. (Figure 5.5). Un volume trop important d'eau est donc apporté dans ce système durant la fonte des neiges, ce qui empêche son évacuation et fait déborder ce système ainsi que le fossé.

Un remplacement du tuyau par création d'un fossé entre les deux habitations est donc à prévoir afin que ce phénomène n'ait plus lieu. Il faudra alors veiller à construire ce fossé de façon sinueuse et avec une minutie afin de ne pas apporter de sédiments dans le lac lors de sa construction. Une végétalisation sera à mettre en place ainsi que des seuils de rétention. Ceux-ci peuvent être résumés dans un schéma global. (Figure 5.6 et 5.7)

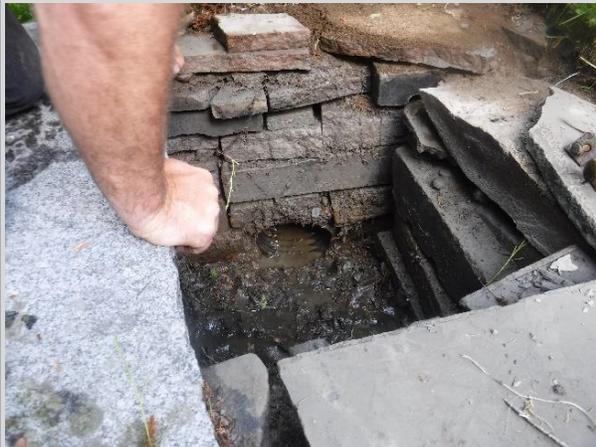
Figure 5.4 : Ponceau problématique et non réglementaire

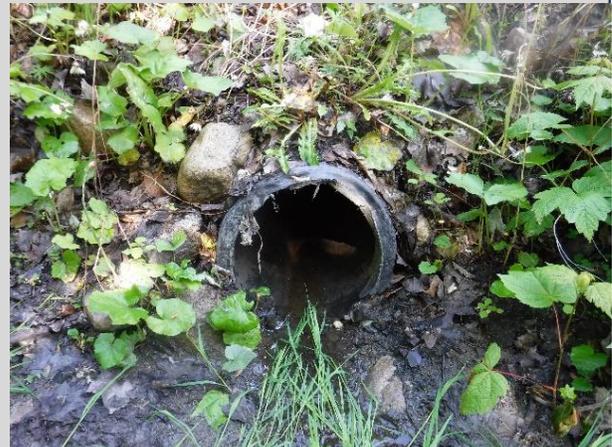
Figure 5.5 : Ponceau de traversée de route réglementaire

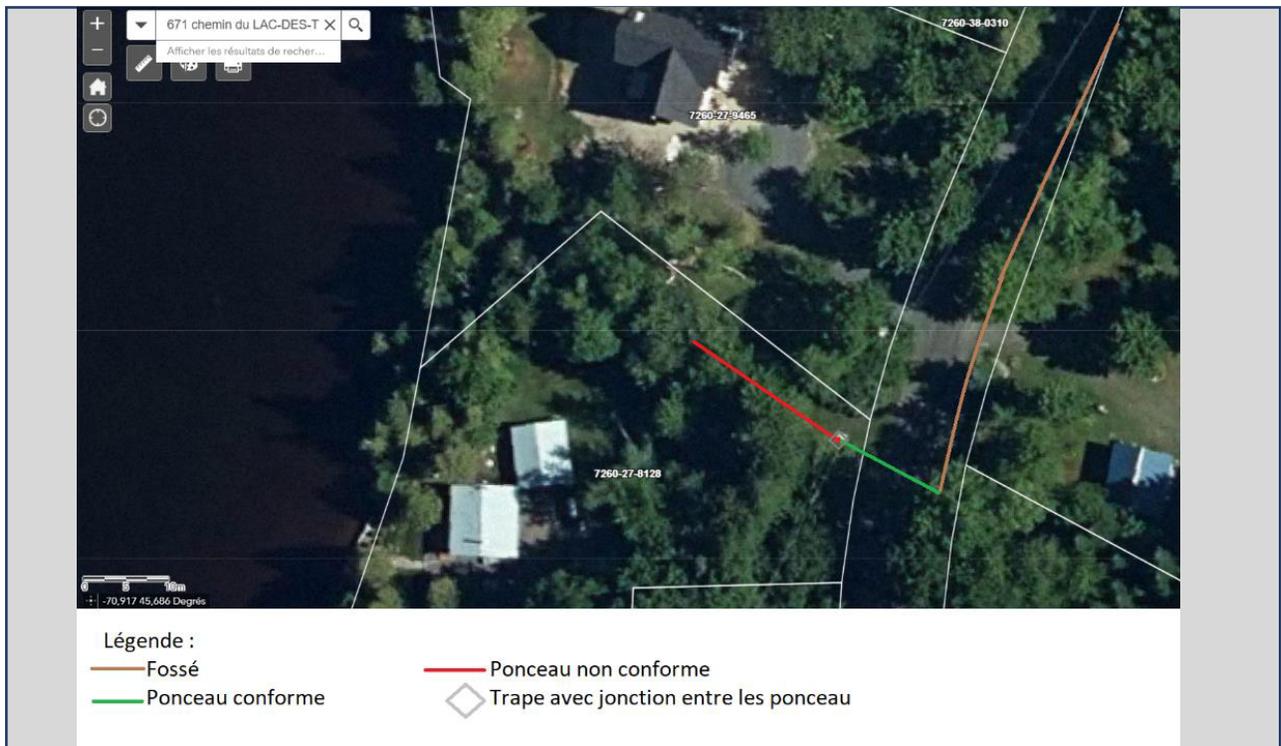
Figure 5.6 : Schéma global avant aménagement

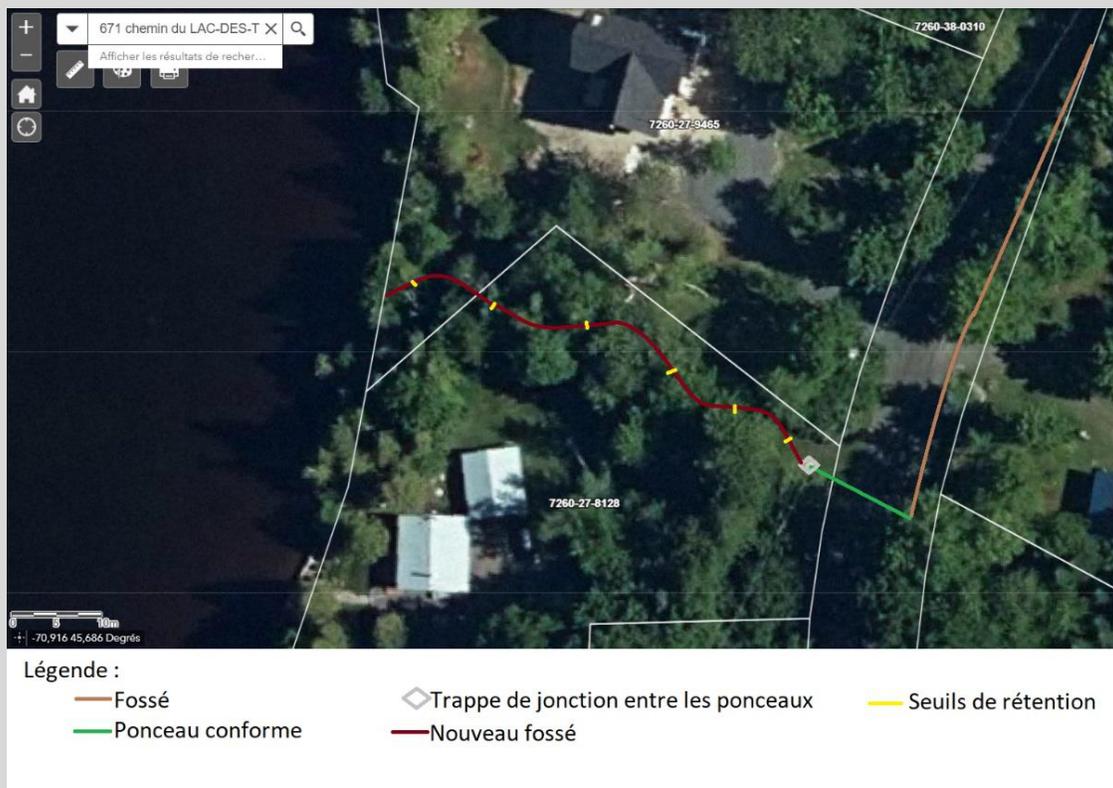
Figure 5.7 : Schéma global après aménagement

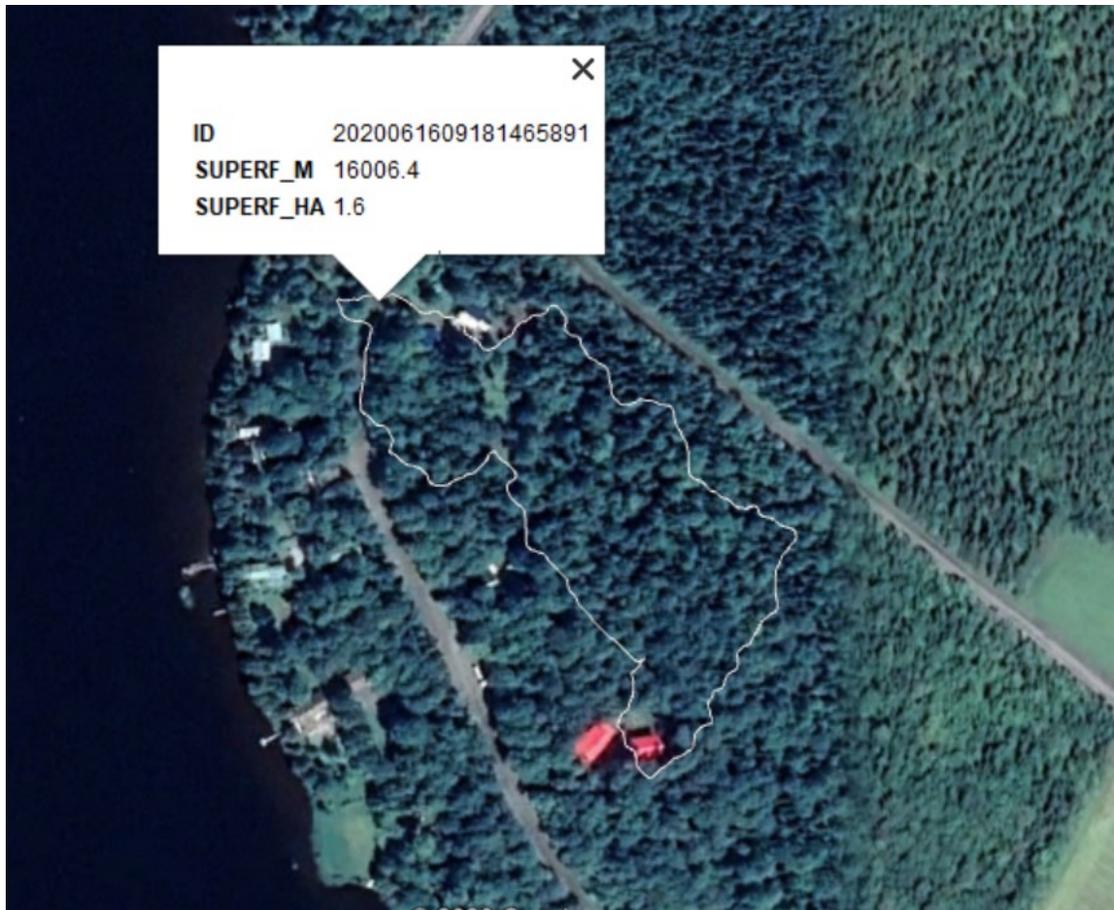
Afin de calculer le débit attendu, il est primordial de calculer l'étendue du bassin versant. Celui-ci a été calculé avec l'outil « Tracer un bassin versant » de l'application géomatique Info-sols.ca. La figure ci-dessous montre le tracé du bassin versant calculé par l'application ainsi que sa superficie. La donnée qui est retenue est 16 006 mètres carrés.

Figure 3: Tracé et superficie du bassin versant considéré

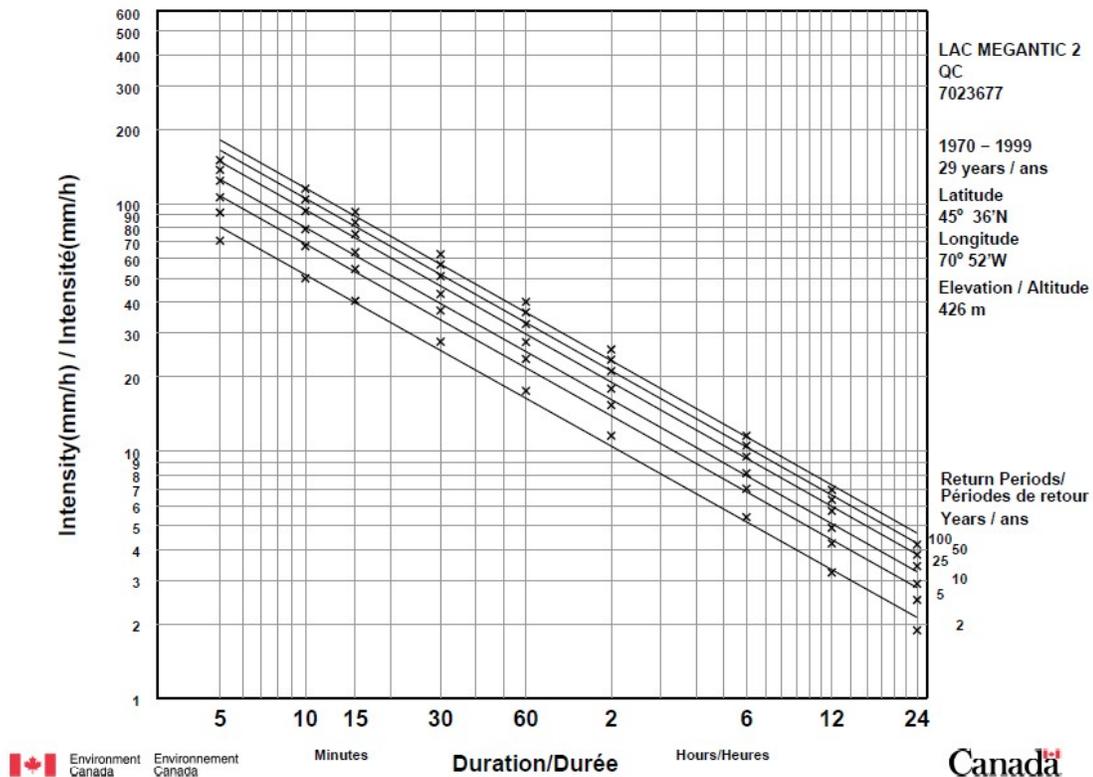
Selon la courbe IDF calculée à Lac-Mégantic (voir la figure ci-dessous), les précipitations moyennes d'une récurrence 25 ans pour une pluie de 2 heures correspond à environ 20 millimètres de pluie à l'heure. Cette donnée est retenue pour le calcul du débit escompté dans l'ouvrage de drainage.

Figure 4: Courbe intensité, durée et fréquence des précipitations à Lac-Mégantic

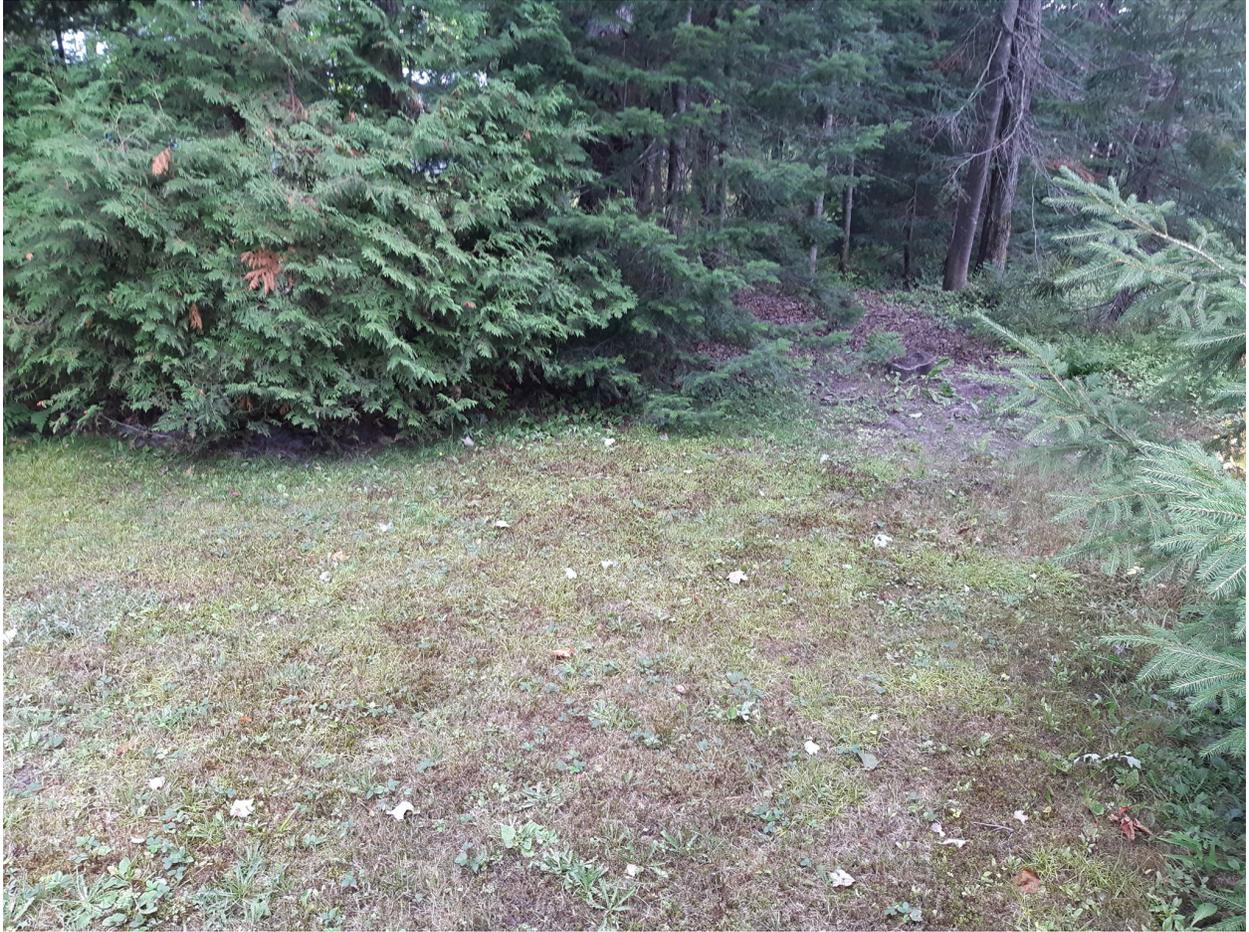
Figure 5: État du terrain avant les travaux

Les travaux ont eu lieu le 6 août. Le plan retenu est une tranchée empierrée et engazonnée mesurant 25 pieds (7,6 mètres) de long et de 12 pieds (3,7 mètres) au plus large. La tranchée a été aménagée afin que les deux embouchures soient au niveau. Les figures 5 à 12, ci-après, illustrent l'avancement des travaux.

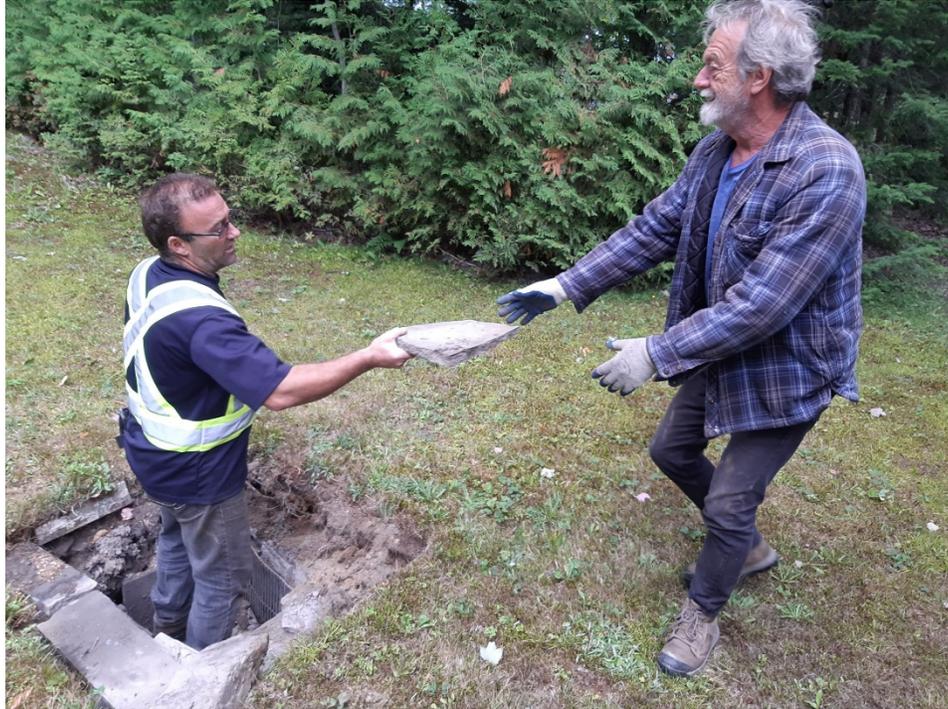
Figure 6: Dégagement des pierres au-dessus du drain

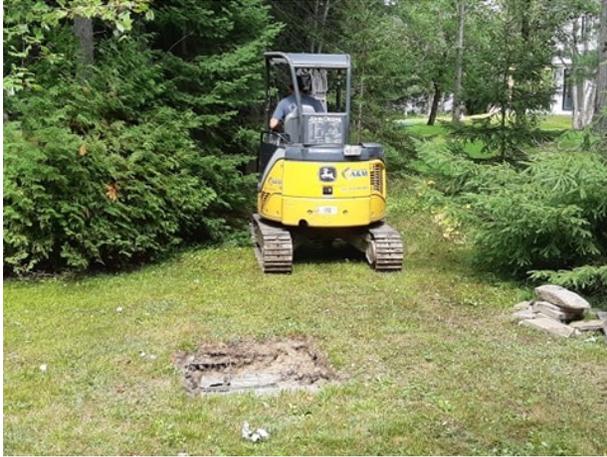
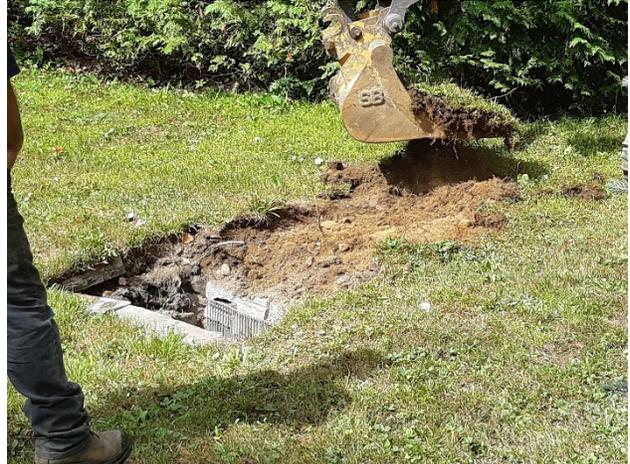
Figure 8: Début des travaux

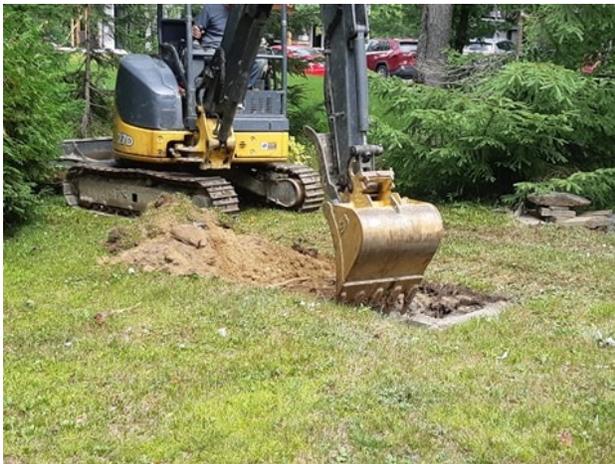
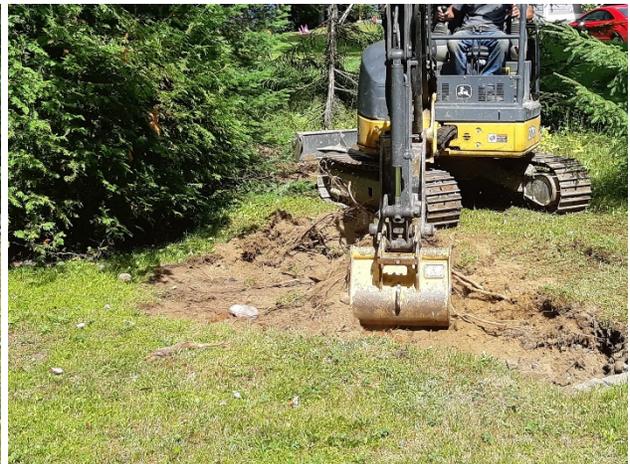
Figure 9: Creusage de la tranchée

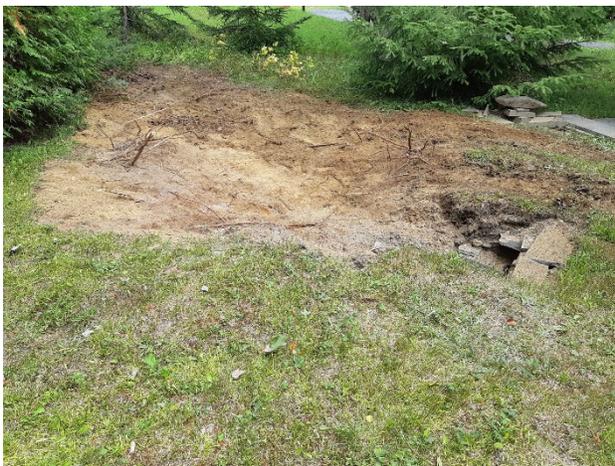
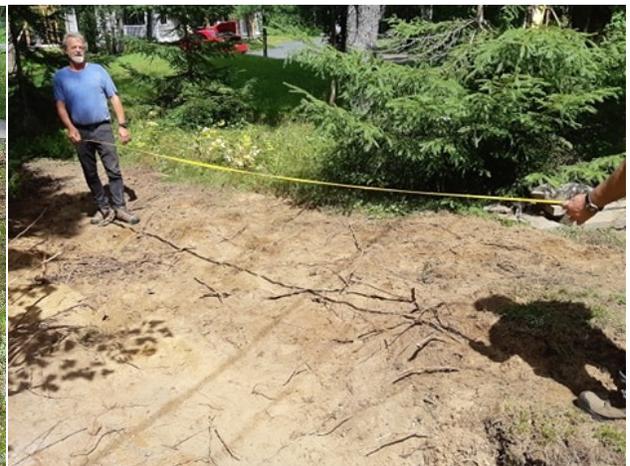
Figure 10: Vérification des dimensions

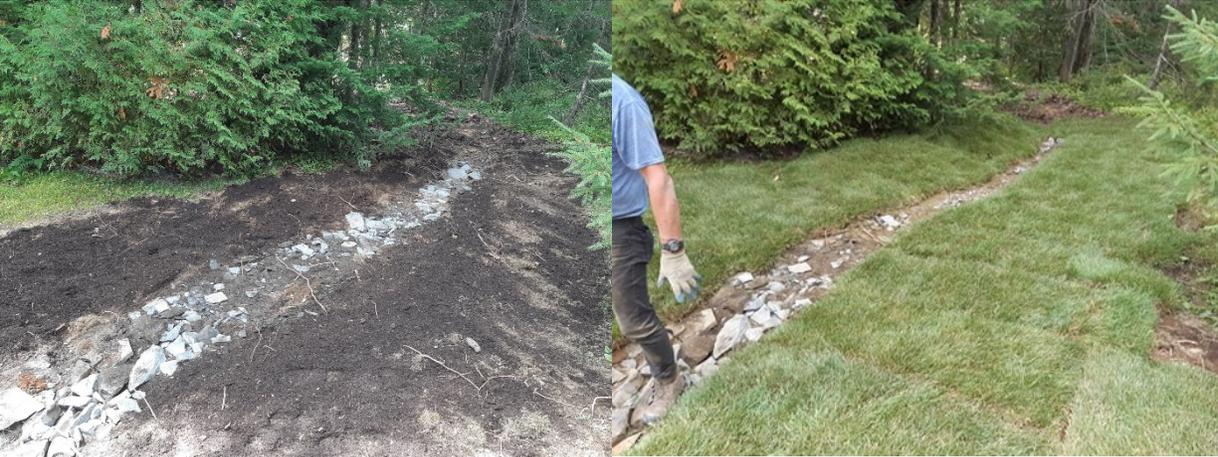
Figure 11: Étalement de compost et de rouleaux de gazon

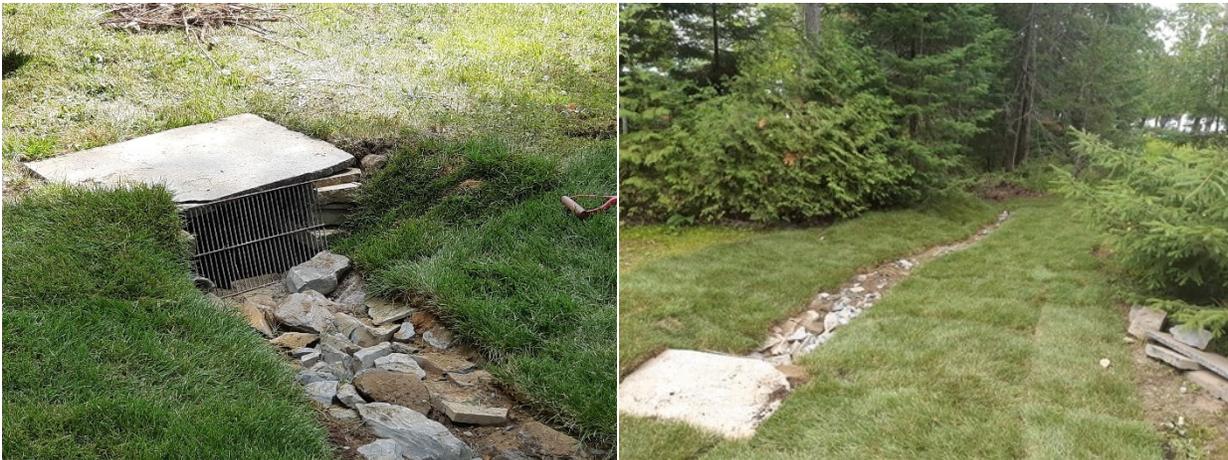
Figure 12: État final des lieux

Les travaux se sont déroulés sans anicroche et les résidents ont été informés des mesures à prendre afin d'assurer la bonne prise de l'herbe qui a été installée. Cet aménagement permettra ainsi d'éviter le ruissellement de l'eau printanière par-dessus la route et limitera ainsi la quantité de sédiments dans le lac des Trois-Milles.
