UNIVERSITÉ DE SHERBROOKE

RAPPORT DE STAGE

Association des riverains du Petit lac Lambton

Gestion de l'environnement

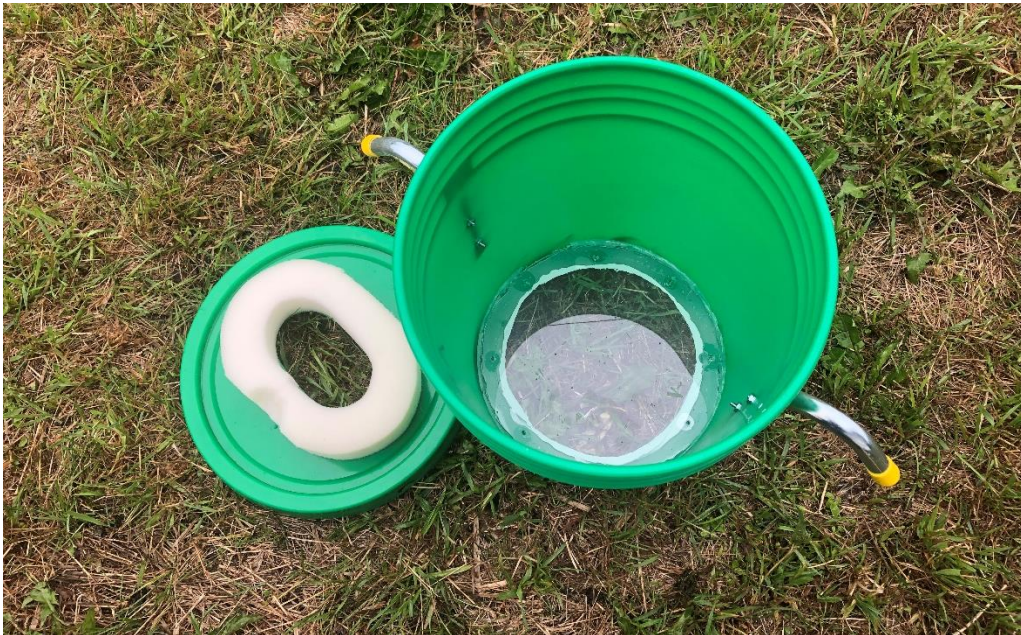
Figure 3.1 Photo d'un aquascope.

D'abord, il faut apprendre à identifier les différentes espèces de plantes aquatiques. En cas de doute sur l'identification, plusieurs guides d'identification sont disponibles sur internet. Ensuite, il faut se munir d'un aquascope (figure 1), professionnel ou fait à la main pour pouvoir observer plus clairement dans l'eau. Il faut attendre la fin juin et le début juillet pour la prise de données. Le mois de juillet est la période où toutes les espèces de plantes ont suffisamment de chaleur et de lumière pour pousser. On peut alors commencer à prendre les estimations de l'abondance. L'abondance a été estimée à 17 points (la position des points est affichée sur la figure 2). Les coordonnées des points d'observations seront mises en annexe pour de futur suivi. Il est important de noter que les observations des différentes années ne seront pas réalisées par la même personne, donc la manière de scruter le fond et l'eau et d'émettre les estimations de recouvrement pourrait varier.

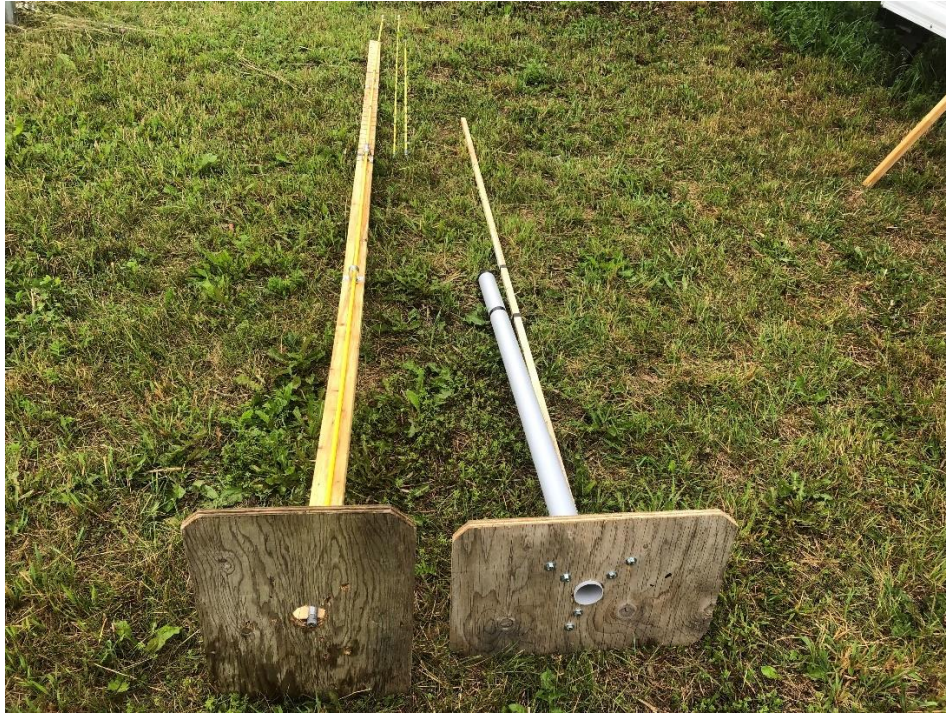
Figure 4.1 Instruments pour mesurer l'épaisseur des sédiments

L'épaisseur des sédiments est mesurée sur l'eau à l'aide des montages présentés à la figure 4.1. Ils consistent en deux tuyaux d'aspirateur central de pouces de diamètre d'une longueur de 120 cm et 220 cm chacun solidement attaché à une planche de bois trouée. Une tige de bois et plastique ont été gradué en cm pour prendre la mesure. La graduation commence à l'extrémité émergé du tuyau et augmente plus la tige s'enfoncera. L'épaisseur des sédiments a été mesurée à 51 points autour du lac. La disposition des points est représentée dans la figure 4.2. Les coordonnées de ces points ont été consignées dans le tableau X en annexe de ce document. Une fois en position, le montage est descendu dans l'eau de manière que la plaque de bois s'appuie sur la couche de sédiments. Ensuite, la tige est insérée dans le tuyau jusqu'à ce qu'il y ait de la résistance. La tige devait ensuite être enfoncée dans le tuyau jusqu'à ce qu'elle rencontre le fond du lac. C'est alors que la mesure est prise, le plus précisément possible, soit  $\pm 0,25$  cm pour le 1 mètre et  $\pm 2,5$  cm pour le 2 mètres et le 3 mètres. Pour la mesure du 3 mètres, Un morceau de bois de 12 pieds a été gradué et des anneaux y ont été posé pour diriger la tige (une illustration des deux montages est présentée sur la figure 4.2). Les données seront comparées à celles prises dans Rappel 1996-2003. Elles sont présentées dans la deuxième, quatrième et sixième colonne du tableau 4.2 de la section suivante.

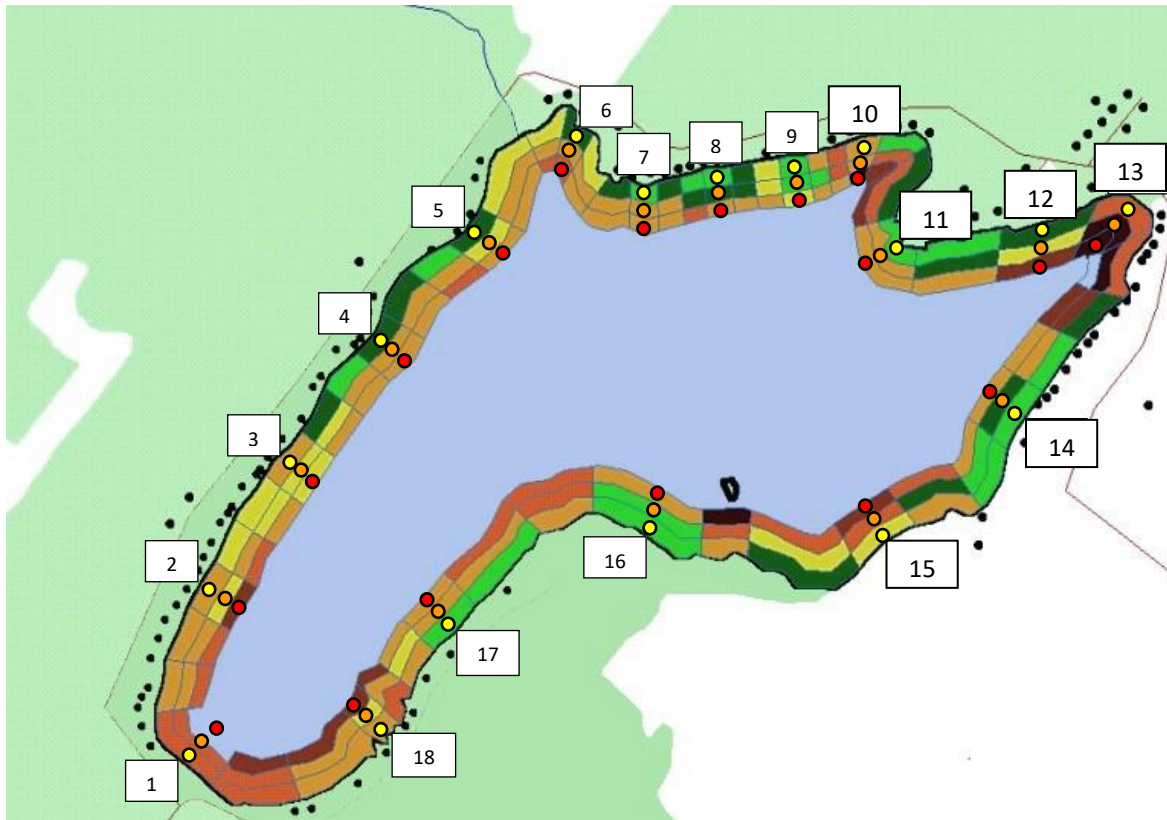
Figure 4.2 Positions approximatives des endroits où une mesure d'épaisseur des sédiments a été prise.

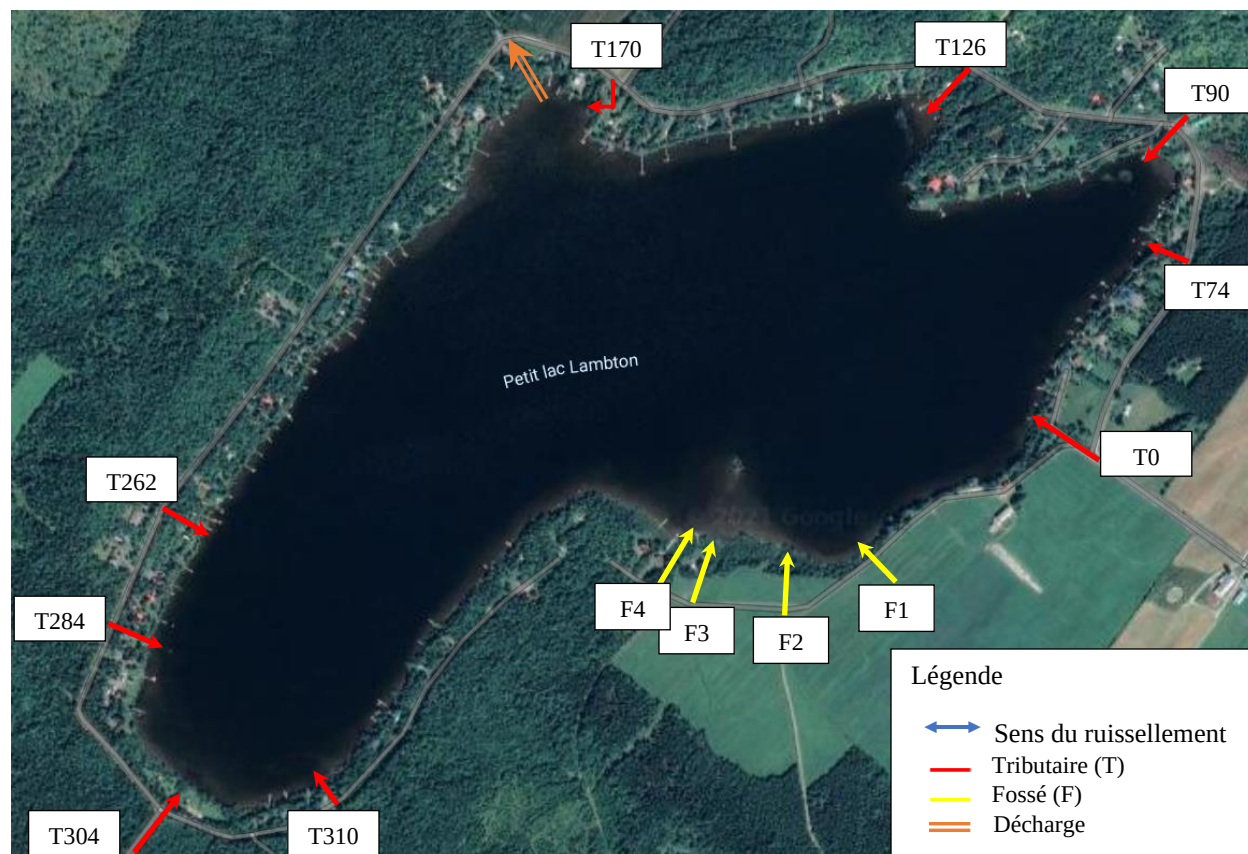
Figure 5.1 Emplacement des principaux tributaires du Petit lac Lambton.

En premier lieu, il faut identifier tous les tributaires par le numéro civique du terrain sur lequel il est situé. Sur le tout, il faut choisir les plus pertinent qui seront à suivre avec attention à chaque averse et si le débit et le niveau d'eau le permettent, prendre une mesure de la turbidité de l'eau qui ruisselle. La technique de mesure à l'aide d'un cylindre de turbidité est présentée en détail dans la vidéo suivante : [Mesurer la turbidité \(French Subtitles\) - YouTube](#). Le même procédé doit être suivi pour les 4 fossés qui drainent les champs vers le lac. La position des sites d'étude choisis est présentée sur la carte à la figure 1. En tout, 8 tributaires et 4 fossés ont été mis sous surveillance.
