DEVIS TECHNIQUE

BARRAGE DU LAC WHITTON RESTAURATION DES STRUCTURES DE RETENUE STRUCTURES X2142342 ET X2143137

10 mai 2021

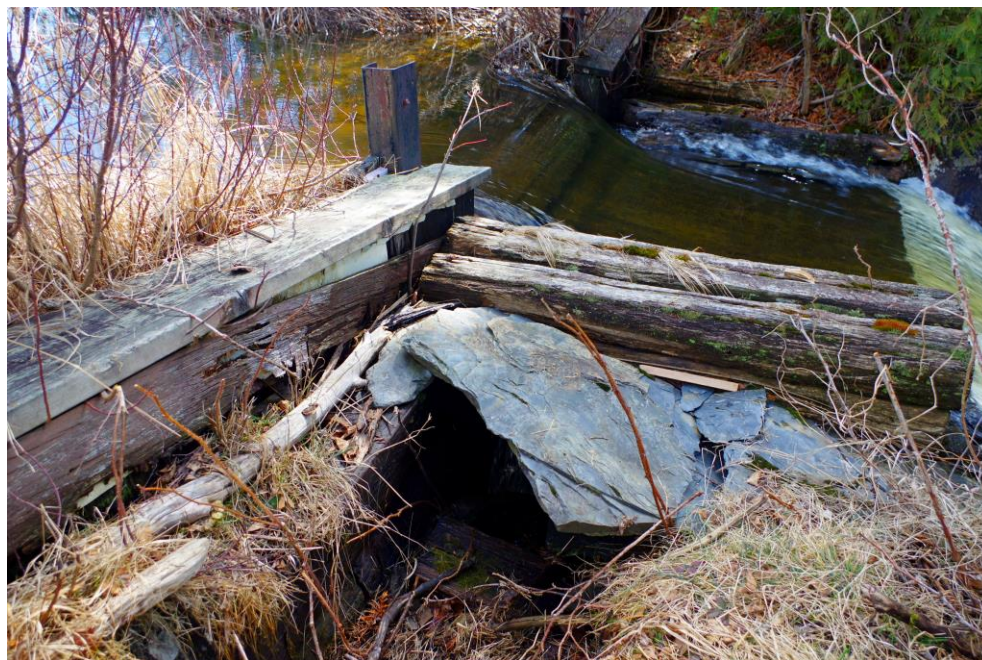
Photo 3 Vue sur la rive droite du déversoir. On remarque une forte dégradation des pièces de bois et un affaissement important de la structure.

La structure du déversoir est composée d'un déversoir en caissons de bois. Les ailes sont constituées d'un écran en palplanches de bois (photos 2 et 3). Actuellement, l'ensemble de la structure est passablement dégradé. Les différentes pièces de bois sont entièrement cariées et disloquées. Le déversoir d'origine était muni de poutrelles. Cependant, depuis plusieurs années, le niveau d'eau du plan d'eau n'est pas géré et les conditions hydriques se sont stabilisées à la cote d'exploitation actuelle.

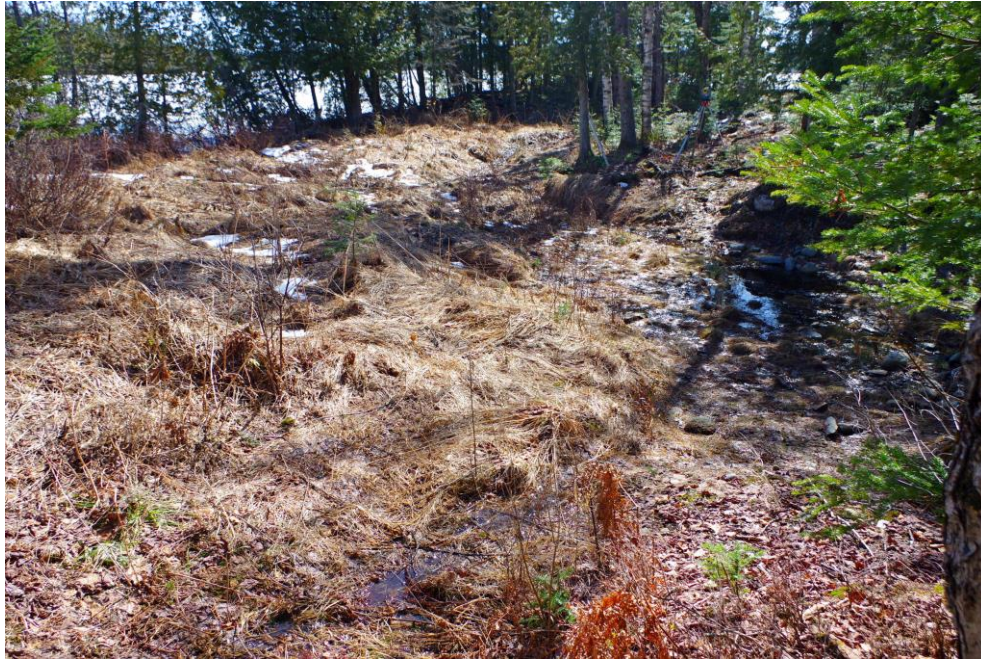
Photo 4 La structure X2143137 est constituée de remblais de terre.

La structure du barrage est constituée d'un remblai irrégulier en terre. Il est pratiquement impossible de distinguer la transition entre la structure de la digue et le terrain naturel. Lors de conditions hydriques supérieures à la moyenne, on peut observer quelques points de résurgence localisés en aval de la structure (photos 4 et 5).

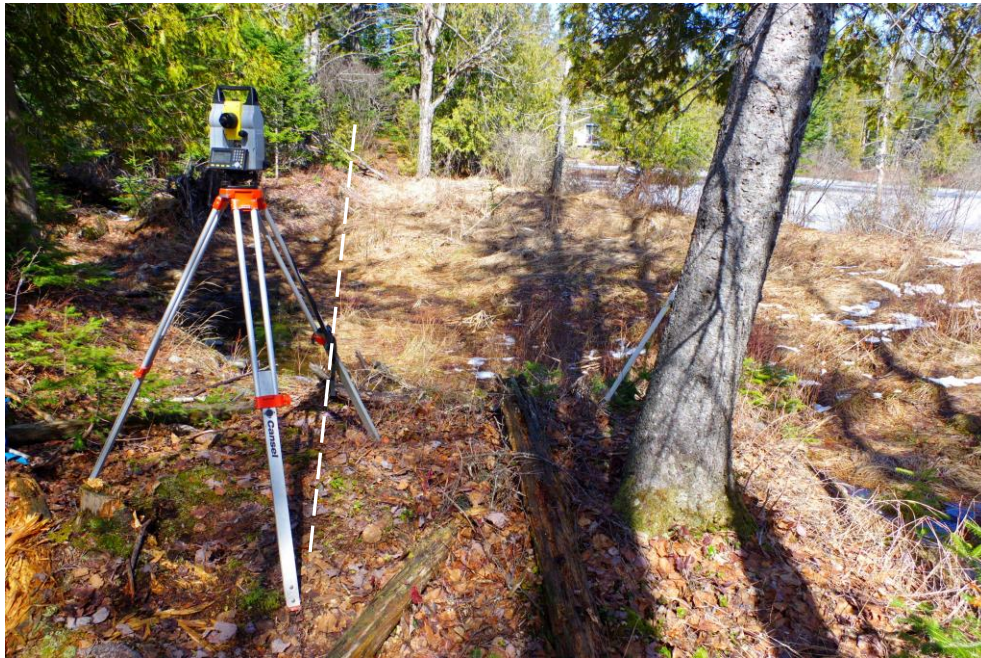
Photo 5 Vue sur le terrain en aval des remblais actuels. La ligne en tiret montre approximativement l'axe de la digue projetée.

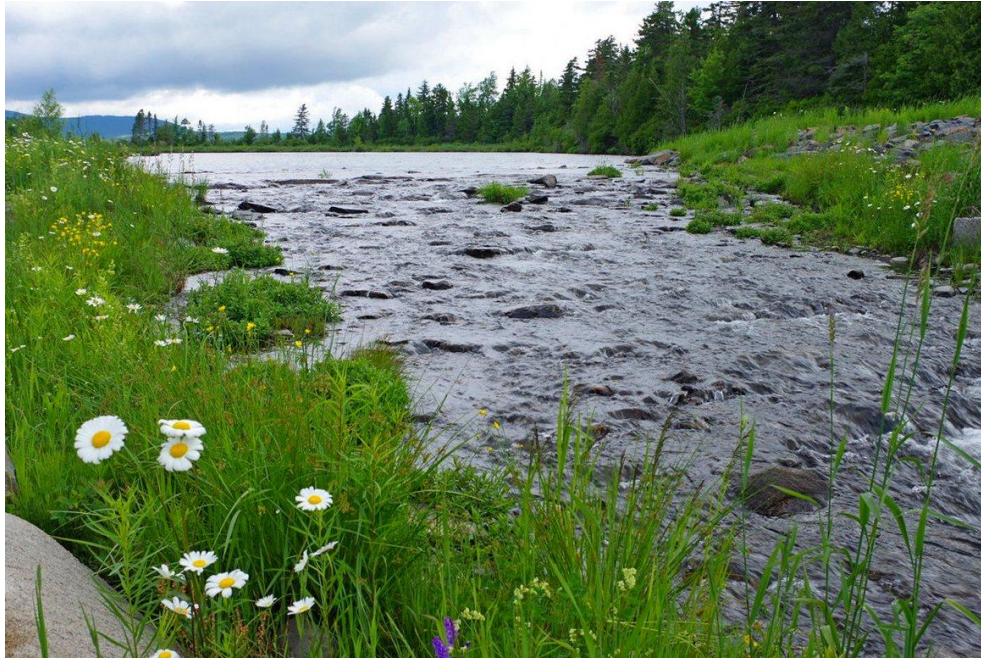
Photo 6 Barrage du lac Drolet. Une structure en bois a été remplacée par une structure en enrochement.
