Inventaire myriophylle à épis 2024: lac Mégantic

MARIE-CHRISTINE PICARD
Consultante en environnement

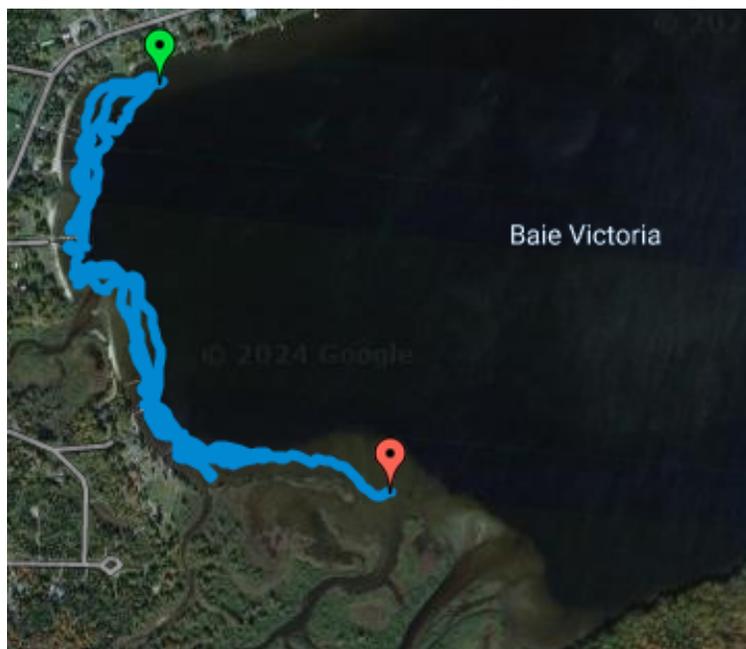
Image 1: Exemple de suivi de tracé avec l'application nautique Navionics

L'application nautique Navionics a été utilisée pour enregistrer les trajets en temps réel et ainsi déterminer avec précision le chemin parcouru pour ainsi s'assurer de couvrir la majeure partie du territoire visé. L'image suivante illustre un exemple de tracé parcouru dans la baie Victoria. En suivant les tracés, l'objectif est de naviguer à une distance d'environ 5 mètres entre chacun d'eux.

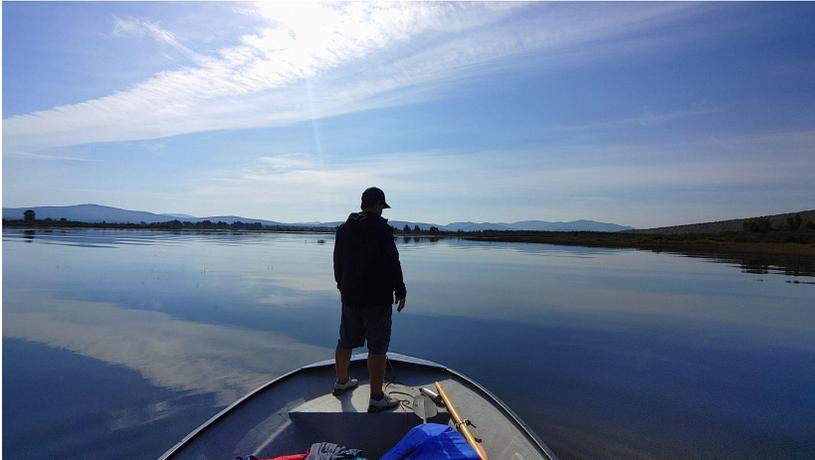
Image 2: Journée idéale pour l'inventaire

En sélectionnant uniquement les journées majoritairement ensoleillées et peu venteuses, il était possible de circuler à une distance approximative de 5 mètres entre chaque tracé. Ces magnifiques conditions offrent la visibilité idéale pour apercevoir les différentes plantes aquatiques et les algues et mieux les identifier. Au total, environ quatre jours de travail furent nécessaires pour réaliser l'inventaire.

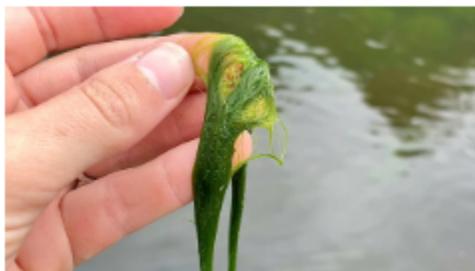
Algues filamenteuses

La navigation dans la baie de Piopolis a permis de relever une présence importante de plantes aquatiques et algues filamenteuses; il s'agit de la seule baie visitée qui soit autant infestée, nuisant même à la navigation lors de l'inventaire. Il en va de même pour la baignade, qui n'est certes pas possible à partir de la marina jusqu'à l'exutoire du ruisseau Quirion.

Une étude plus approfondie devrait être réalisée spécifiquement pour cette baie, car, à première vue, il semble que cette partie du lac Mégantic vive une eutrophisation accélérée. «L'eutrophisation est le phénomène de vieillissement des lacs, qui se caractérise par une augmentation de la productivité d'un lac, et qui engendre des changements dans l'écosystème aquatique.» RAPPEL, 2024. Ainsi, une eutrophisation rapide entraînera une dégradation de la qualité de l'eau, impactant non seulement son aspect esthétique et son envasement, mais également la diversité des espèces présentes. À titre d'exemple, les salmonidés requièrent une eau froide et bien oxygénée pour survivre; l'eutrophisation rapide d'un cours d'eau perturbera donc le fonctionnement de tout un écosystème et des activités qui y sont associées (RAPPEL, 2024).

Comme nommé plus haut, la baie de Piopolis semble connaître une dégradation rapide de la qualité de l'eau par un processus d'eutrophisation accéléré par divers facteurs. Afin de remédier à la situation, il est recommandé, dès 2025, de bâtir un plan d'action afin d'identifier:

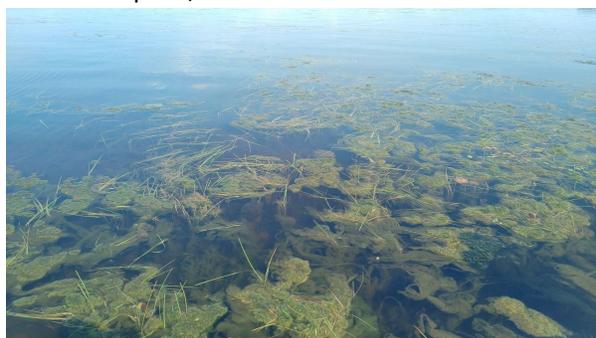
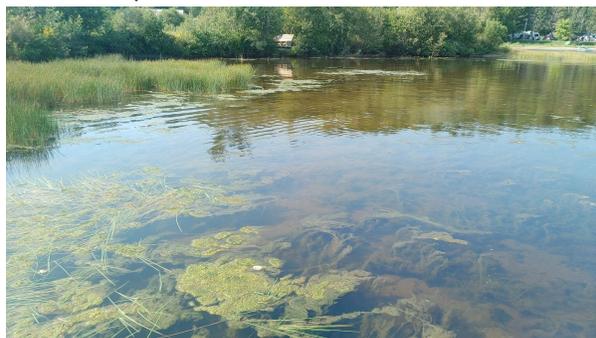
Baie de Piopolis, 2024

C'est l'algue filamenteuse qui a le plus attiré l'attention lors de l'inventaire.

Aperçue en importante quantité dans la baie de Piopolis, principalement entre le 490 et le 508 rue Principale cette algue a l'apparence de laine ou de cheveux. Selon le RAPPEL, sa « prolifération est l'un des signes importants d'apports en nutriments vers un plan d'eau » (2024).

- Quels sont les vecteurs de transport de nutriments dans la baie;
- Quels sont les facteurs menant à la création d'un milieu stagnant;
- Quelles sont les plantes et algues aquatiques présentes dans la baie (inventaire exhaustif);
- Quelles sont les méthodes d'intervention à privilégier afin de redonner pleinement la valeur écologique et récréotouristique de la baie afin d'éviter l'eutrophisation complète du milieu.

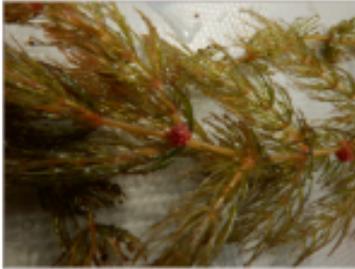
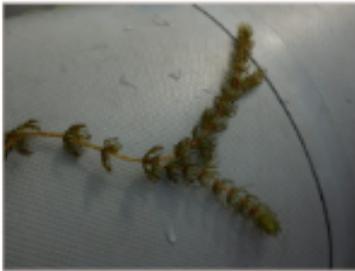
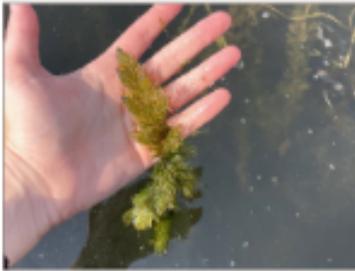
Souvent confondue avec le myriophylle à épis, la Cornifle nageante se trouve en quantité importante dans la baie de Piopolis.

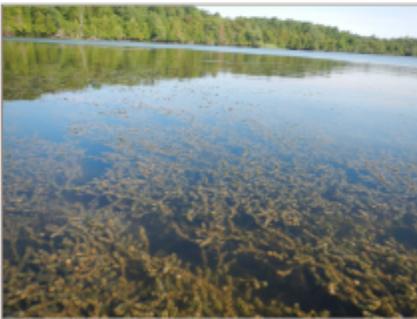
Élodée du Canada

L'élodée du Canada se trouve dans eaux tranquilles des lacs et des étangs. Elle pousse sur la vase ou sur le sable (RAPPEL, 2024).

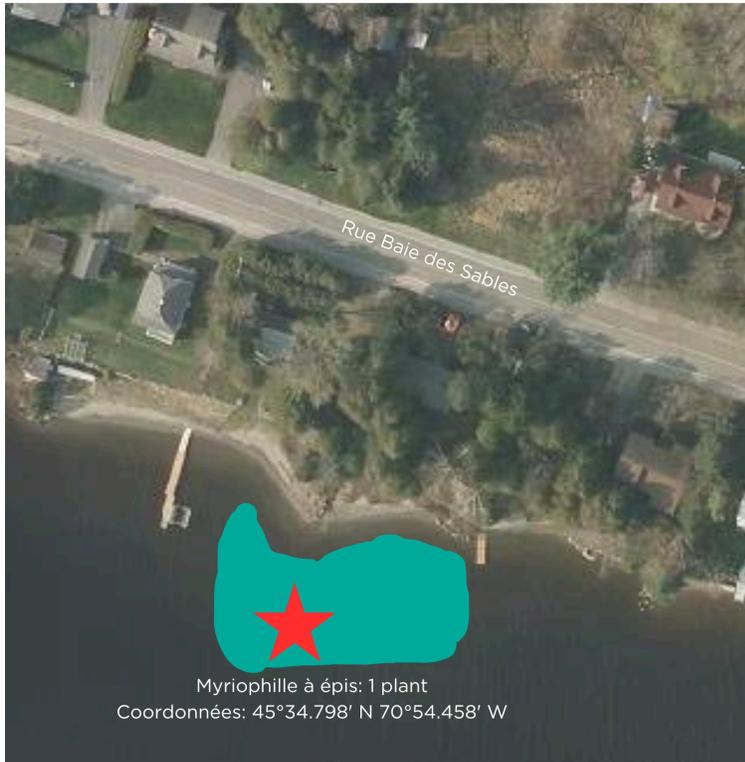
Image 10: Exutoire entre le 3877 et 3897 rue de la Baie des Sables

L'inventaire a permis d'identifier un seul plan de myriophylle à épis, ce qui est une excellente nouvelle! Celui-ci a été repéré en face de l'exutoire entre le 3877 et 3897 rue de la Baie des Sables, et le point GPS est 45°34.798' N 70°54.458' W. Suite à la consultation des sentinelles et des principaux lieux visités par celles-ci cette saison, il n'était pas prévu de visiter cet endroit. Toutefois, une paire d'yeux supplémentaire n'est jamais de trop pour valider un site connu comme ayant potentiellement du myriophylle à épis. Ce plant a donc pu être retiré dès la fin de semaine suivante; encore un pas de plus vers la protection du lac Mégantic.

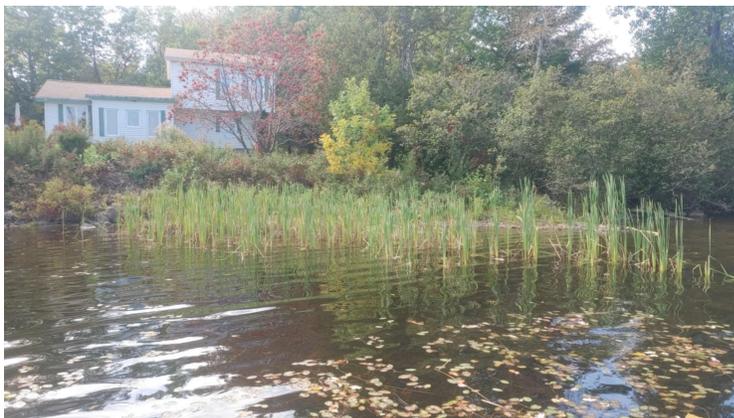
Image 19A: Présence importante de plantes aquatiques à l'exutoire au coin du Rang des Grenier et du Chemin de la Pointe-aux-Bouleaux

Un fait est toutefois important est à noter: partout où des exutoires ont été identifiés, une quantité très distinctive et importante de plantes aquatiques ont été observées (les plantes nous indiquaient très clairement la présence d'une arrivée d'eau). Il va sans dire que les activités en amont du lac (ferme, épandage de fertilisants, etc.) influencent grandement la santé des cours d'eau, et des activités de sensibilisation spécifiquement pour les propriétaires en amont pourraient être bénéfiques.

Tel que mentionné plus haut, il serait très pertinent d'étudier les lieux en amont des exutoires de l'ensemble du lac Mégantic et réaliser des activités de sensibilisation spécifique pour les propriétaires de ces terrains.
