RAPPEL

Portrait du lac aux Araignées 2025

Mars 2026

RAPPEL – Coopérative de solidarité en protection de l'eau

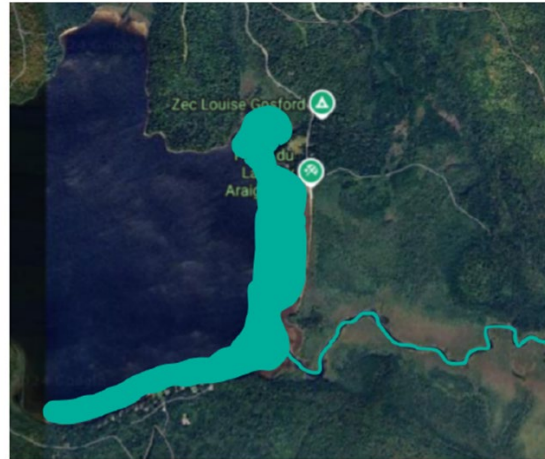
Figure 9. Secteurs patrouillés pour les PAEE en 2024

Bien qu'aucune caractérisation complète des macrophytes n'ait été effectuée au lac aux Araignées, des observations ont été réalisées par Marie-Christine Picard et le RAPPEL en 2024 et 2025. Ces suivis ont permis d'effectuer une patrouille de détection des plantes aquatiques exotiques envahissantes dans les secteurs les plus vulnérables du lac (débarcadère, plage, baies, zone habitée et fréquentée) (Figures 9 et 10).

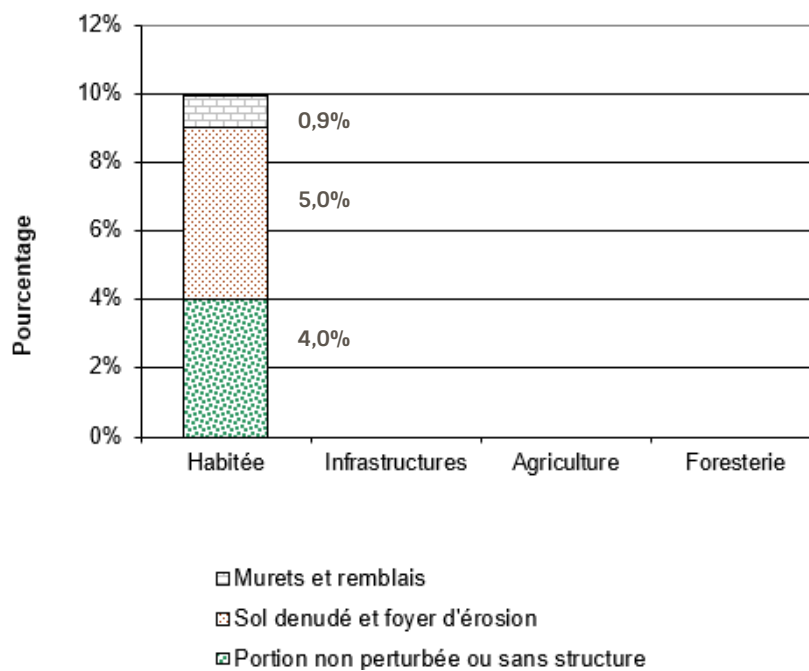
Figure 31. Importance des signes de dégradation du rivage selon l’occupation du sol

De plus, 51% du rivage en secteur habité possède du sol à nu ou est en érosion et 9% est recouvert de murets (Figure 31).

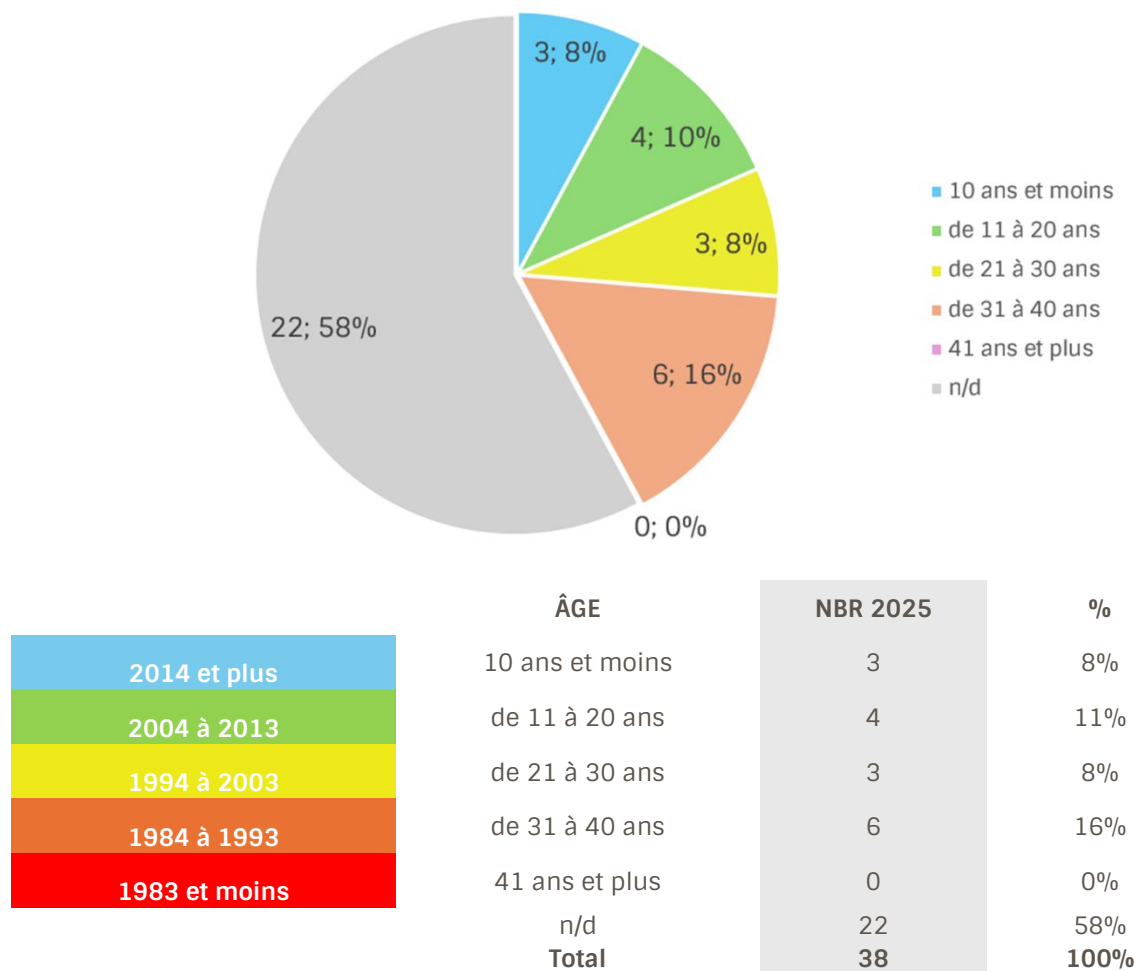
Figure 32. Répartition de l'âge de 38 installations septiques dans le bassin versant du lac aux Araignées

Selon ces données, on constate que pour **58%** des installations septiques l'information sur l'âge et le type d'installation est inconnue (Figure 32). Pour le reste, 16% des systèmes ont plus de 30 ans. Ce sont donc **74%** des installations septiques individuelles qui sont âgées ou de nature inconnue.
