Caractérisation du bassin versant de la rivière aux Bluets

Stage de Maîtrise en environnement de l'Université de Sherbrooke

6 novembre 2014

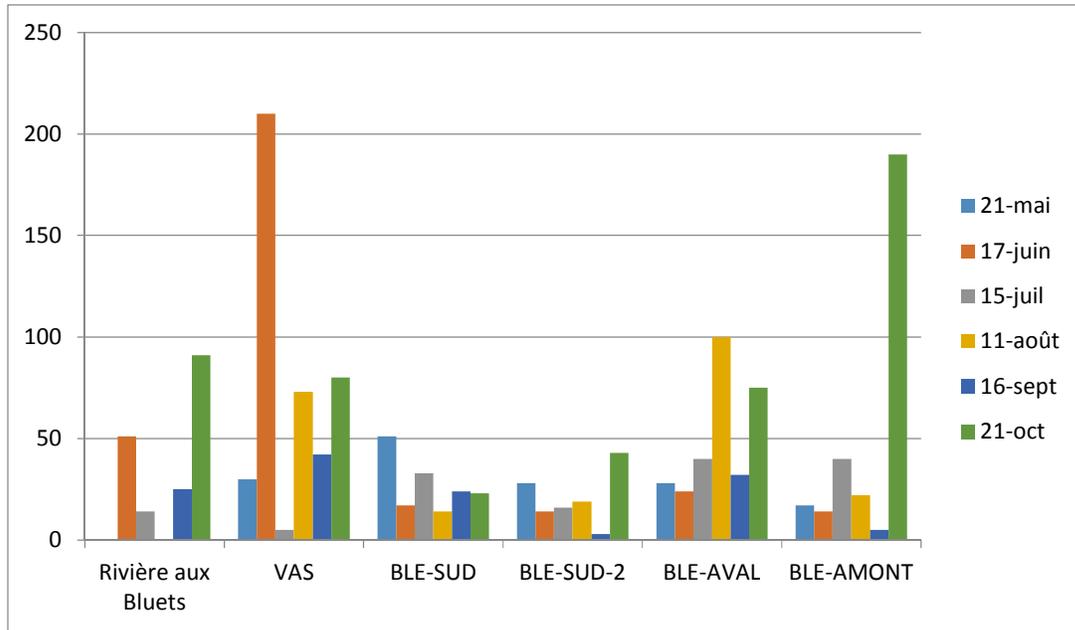
Figure 2.1 Dénombrement des coliformes fécaux des six stations d'échantillonnages

Les résultats pour les coliformes fécaux ne démontrent pas de problèmes majeurs, cependant deux événements attirent l'attention, mais un seul dépasse le seuil indicateur de contact primaire. En date du 17 juin, la station du ruisseau Vaseux enregistre un dénombrement de 210 UFC/100 mL. Cet apport ponctuel de coliformes fécaux pourrait être responsable de l'écart entre la rivière aux Bluets, qui présente un dénombrement de 51 UFC/100 mL et les autres stations (moyenne 20 UFC/100 mL) pour cette même date.

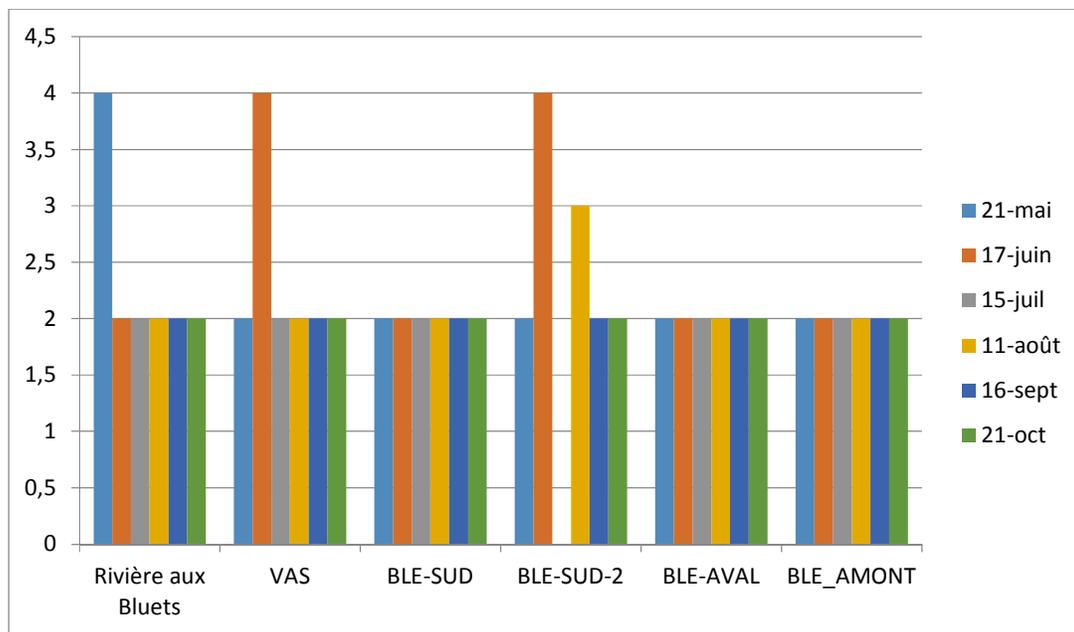
Figure 2.2 Concentration de matières en suspension des six stations d'échantillonnages

Les résultats concernant les matières en suspension ne démontrent pas de résultats alarmants. Aucune station n'enregistre une augmentation dépassant 5 mg/L. Lors de lecture au disque de Secchi, toutes les stations présentent une transparence de l'eau supérieure à 90 cm aux 6 dates d'échantillonnage.

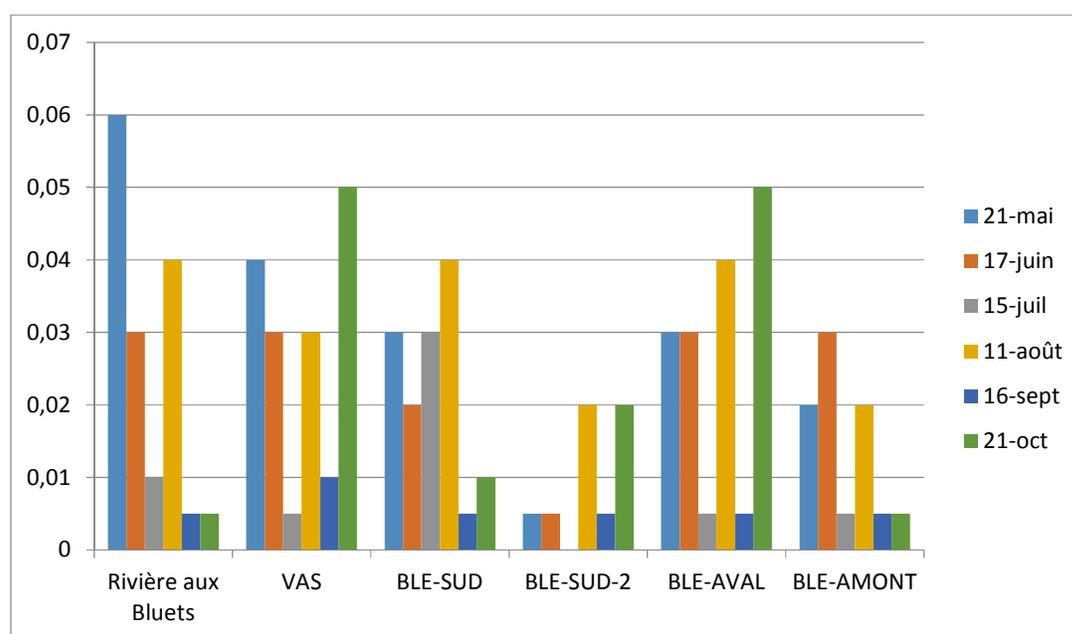
Figure 2.3 Phosphore total des six stations d'échantillonnage

Les résultats des six stations concernant le phosphore total nécessitent de s'y attarder plus longuement. Considérant la moyenne des résultats pour chaque station, aucune ne dépasse le seuil préconisé par le MDDELCC, ce qui ne laisse pas entrevoir de problématiques grave d'eutrophisation dans nos tributaires. Toutefois, la rivière aux Bluets enregistre un taux de phosphore de 0,06 mg/L au moins de mai, qui est considéré comme « douteux » d'après l'indice de qualité bactériologique et physico-chimique (IQBP) du MDDELCC (COGESAF, 2014). De même, les stations qui présentent une charge de phosphore de 0,04 ou 0,05 mg/L, correspondant à une classe « satisfaisante » d'après cet IQBP. Notons cependant que les cinq stations se situent en aval de milieux humides. Ces milieux

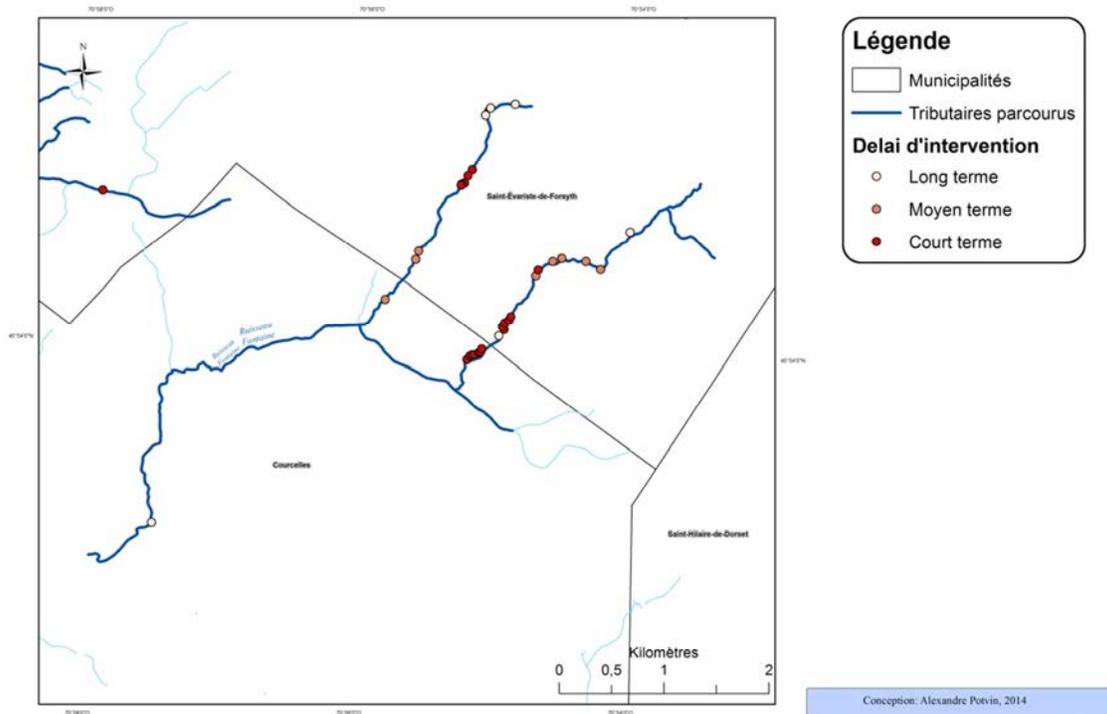
Figure 3.3 Cas de sécurité civile identifiés dans le sous bassin versant BLE-AMONT

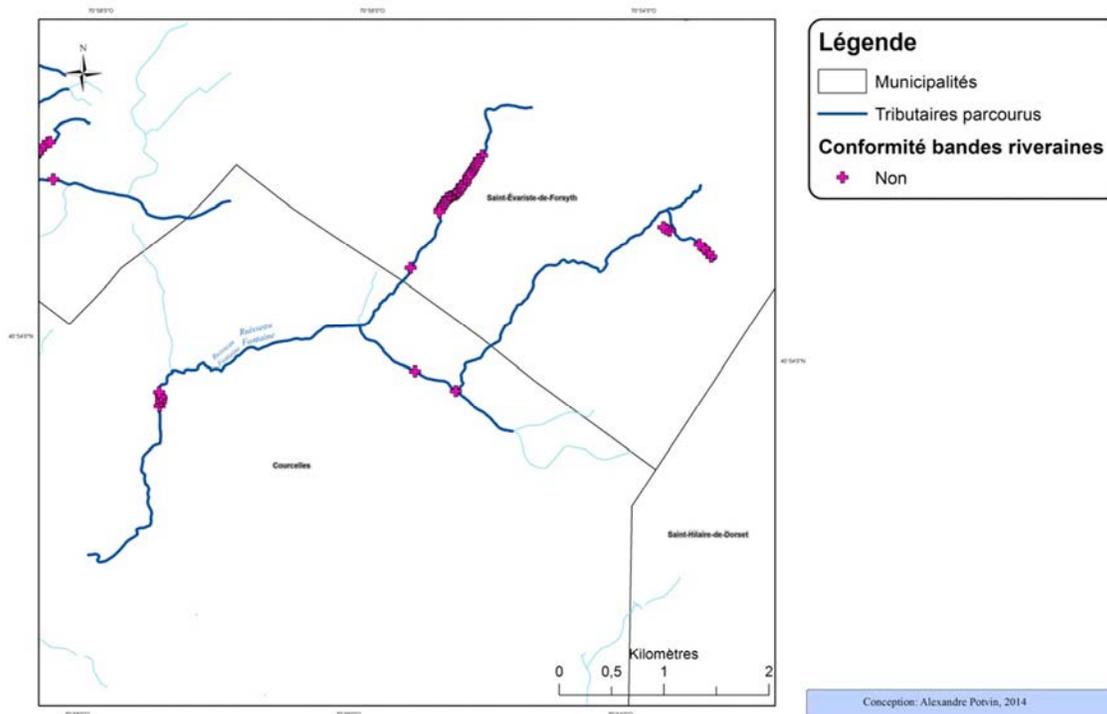
Figure 3.4 Cas de non-conformité des bandes riveraines identifiées dans le sous-bassin BLE-AMONT

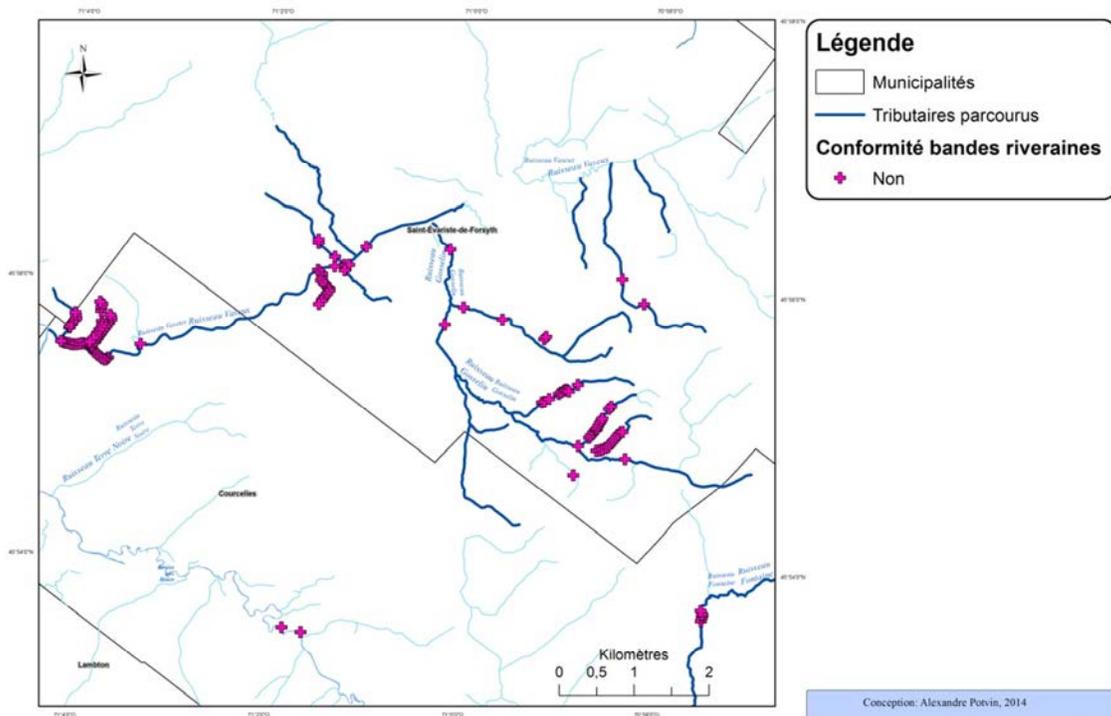
Figure 3.6 Cas de non-conformité de bandes riveraines identifiées dans le sous-bassin VAS

- Le chemin à parcourir quant à la conformité des bandes riveraines est encore long. Très souvent, les bandes riveraines anthropiques ne sont pas conformes, à cause des activités agricoles réalisées trop près des cours d'eau, ou bien d'une tonte en villégiature pouvant aller jusqu'à un mètre du cours d'eau. La prise de conscience des propriétaires sur l'utilité d'une bonne bande riveraine est encore à faire.

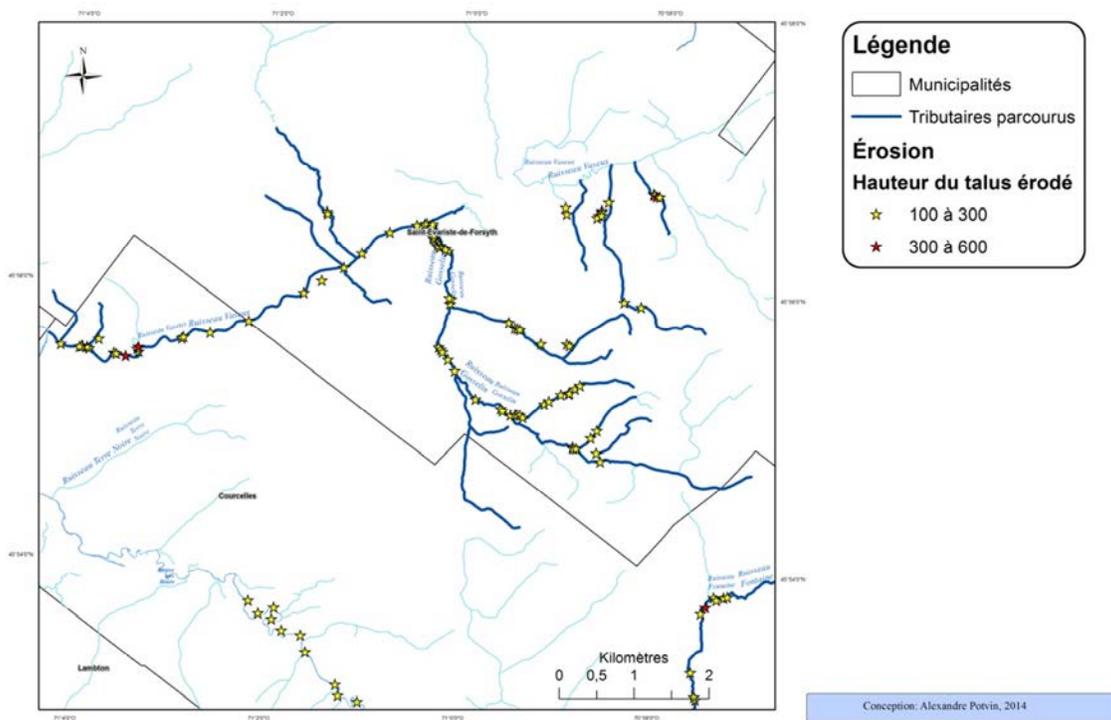
Figures 3.7 Foyers d'érosions identifiées dans le sous-bassin VAS

- Dans tout le territoire du bassin-versant caractérisé, la problématique retrouvée systématiquement est l'érosion. Cependant, elle est fréquemment d'ordre naturelle, et peut être associée aux conditions météorologiques récentes particulières, ainsi qu'à l'augmentation du débit des cours d'eau dû à une augmentation non négligeable du drainage routier, agricole et forestier. Toutefois, il est recommandé que les municipalités concernées mènent à bien un projet de stabilisation des berges érodées les plus problématiques, à savoir celles en zone agricole avec pente forte, un sol de particules fines et aucun signe de résorption

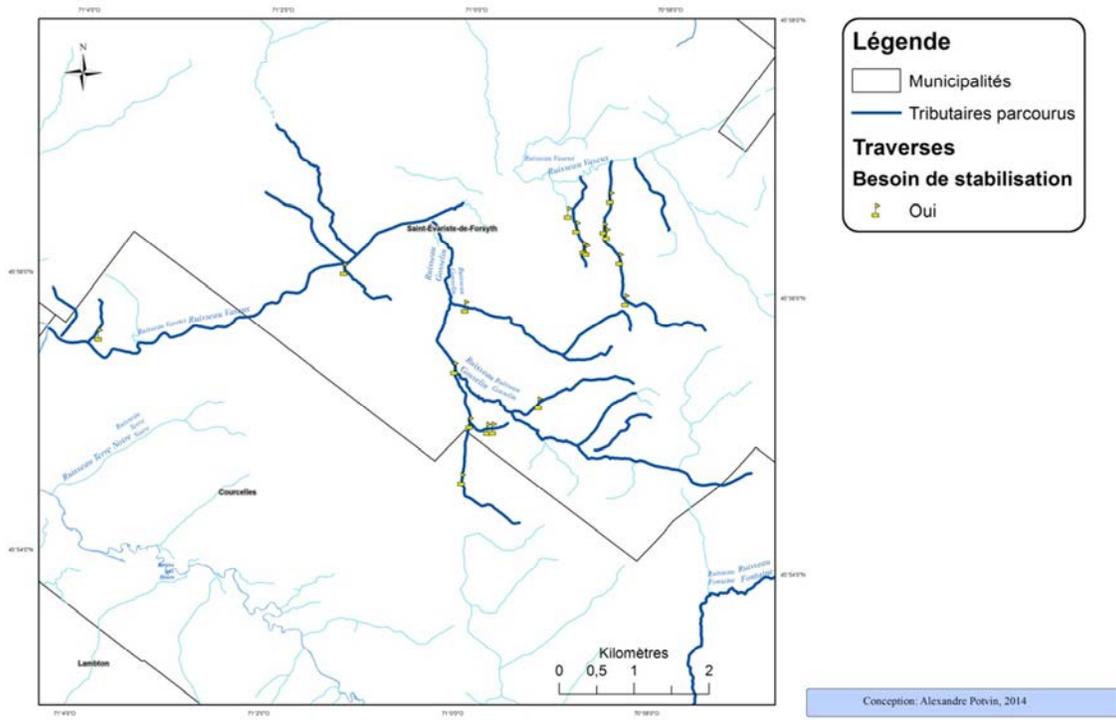
- 49 interventions humaines problématiques ont été relevées durant la caractérisation. De nombreux exutoires apportant des sédiments ou montrant une forte érosion ont été enregistrés. Par ailleurs, de nombreux pneus abandonnés dans les cours d'eau (enregistrés en tant qu' « immondice » dans la base de données excel) ont été observés.

Figure 3.9 Traverses problématiques identifiées dans le sous-bassin versant VAS

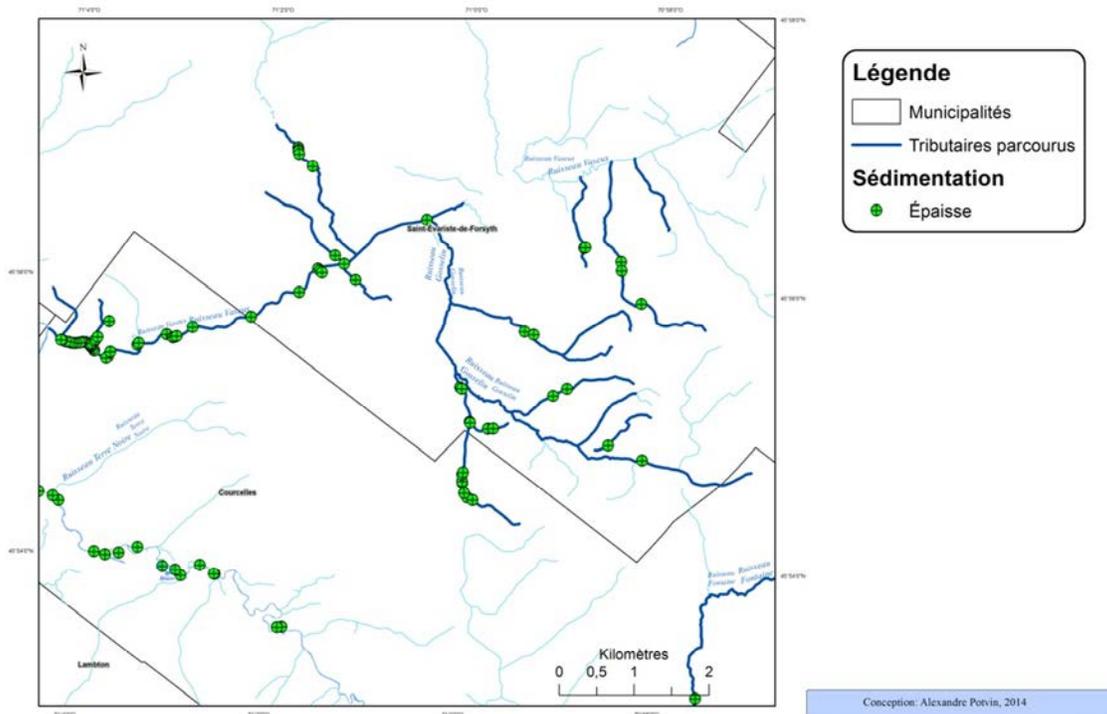
Annexe 9. Signes d'enrichissement identifiés dans le sous bassin versant VAS
