Suivi de la qualité de l'eau et diagnostic des problématiques d'érosion du ruisseau Leblanc

RAPPORT FINAL

Association des Riverains du lac Thor

Février 2020

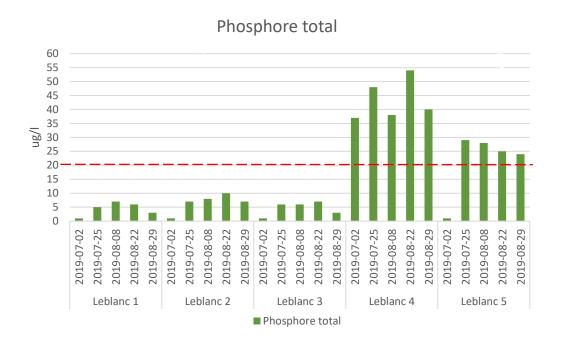
Figure 3. Concentrations de phosphore total aux stations du ruisseau Leblanc en 2019.

Finalement, la station 5, à l'exutoire du ruisseau sur le lac Thor, montre à la fois une problématique de phosphore et de coliformes fécaux. Dans le cas du phosphore, deux sources sont identifiables. D'abord, l'amont du bras est (tributaire 1; mesuré à la station 4) montre des valeurs en phosphore très élevées, qui doivent aussi se répercuter en aval. Ensuite, la station 5 se situe dans un milieu humide. En général, ces milieux sont considérés comme des exportateurs nets de phosphore dans un bassin versant et il n'y a pas de solutions simples pour réduire le phosphore d'origine naturelle. Toutefois, si les sources de phosphore sont anthropiques, il est possible qu'une correction en amont puisse réduire les niveaux en aval, ceux-ci n'étant pas extrêmement élevés. Quant aux coliformes fécaux, il est impossible d'en connaitre la source sans procéder à des analyses plus poussées. Le tracé du ruisseau entre la station 2 et 4, et l'exutoire (en milieu forestier) ne laisse pas présager qu'il puisse s'agir d'apport issus de fosses septiques non-conformes, et la nature du site de prélèvement (un milieu humide fréquenté par la faune) laisse à penser que ces coliformes puissent être la résultante d'un lessivage des fèces d'origine animale au pourtour du ruisseau. Bien qu'on observe aussi des dépassements de la norme pour les coliformes à la station 2 en amont, il ne semble pas y avoir de correspondance avec les données à l'exutoire et donc, si les répercussions de la présence de coliformes à la station 2 se faisaient sentir jusqu'au lac, elles ne suffiraient pas à expliquer les niveaux de coliformes observés.

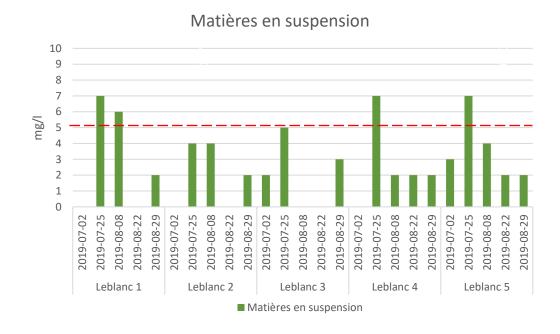
Figure 4. Concentration des matières en suspension aux stations du ruisseau Leblanc en 2019

La station 1, située sur le bras ouest du ruisseau Leblanc au sud de la route 161, montre une excellente qualité d'eau. On y observe deux dépassements de la norme des matières en suspension, un en temps sec et un en temps de pluie.
