# VISITE ET CONSTATS DES BANDES RIVERAINES MUNICIPALITÉ DE MARSTON

LAC MÉGANTIC  
LAC MCKENZIE  
RIVIÈRE VICTORIA

AUTOMNE 2022

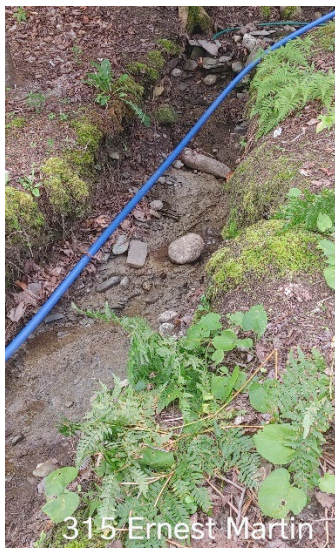
315 chemin Ernest Martin

Enrochement non recouvert à certains endroits et environ 14 mètres de la bande riveraine n'a que quelques arbres ou un sol sans végétation. Ruisseau avec érosion.

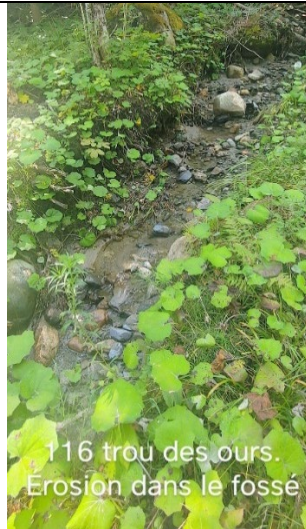
| <p>116 chemin trou des ours</p> | <p>Problématique d'érosion suite à la crue importante d'août 2022. Du sable est descendu sur le terrain et une partie semble avoir été retenue par des arbres couchés sur le sol. Érosion également près de la descente pour le canot. Voir les photos.</p> |

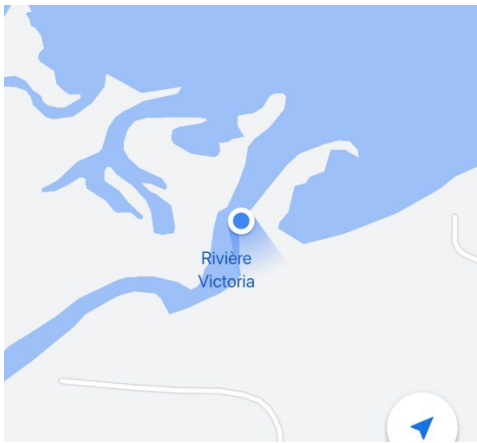
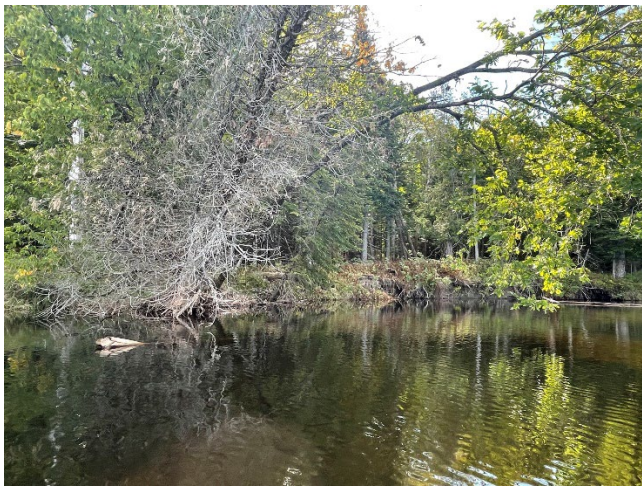
Tableau 5 : Érosion sur les rives de la rivière Victoria – Secteur lac Mégantic jusqu'à la 263

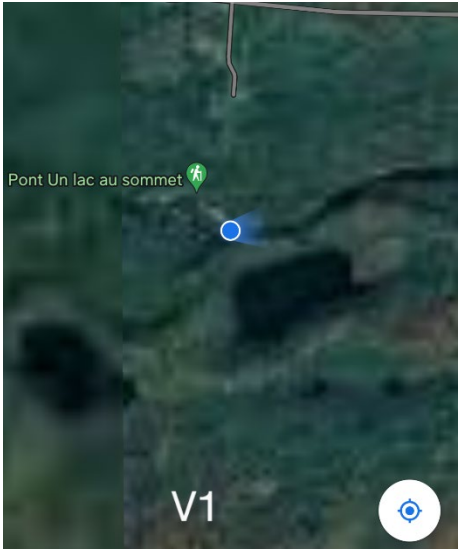
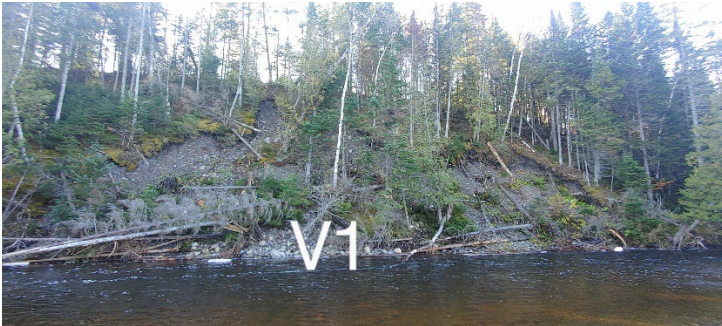
| <p>Pont Un lac au sommet</p> <p>V1</p> | <p>V1</p> |

Tableau 6 : Érosion sur les rives de la rivière Victoria – Secteur pont jusqu'à la route 263
